TRIBUNALE ORDINARIO DI NAPOLI

PROC. RGE n.183/2022

Arch. Diana Caldarone

Napoli 21 ottobre 2023

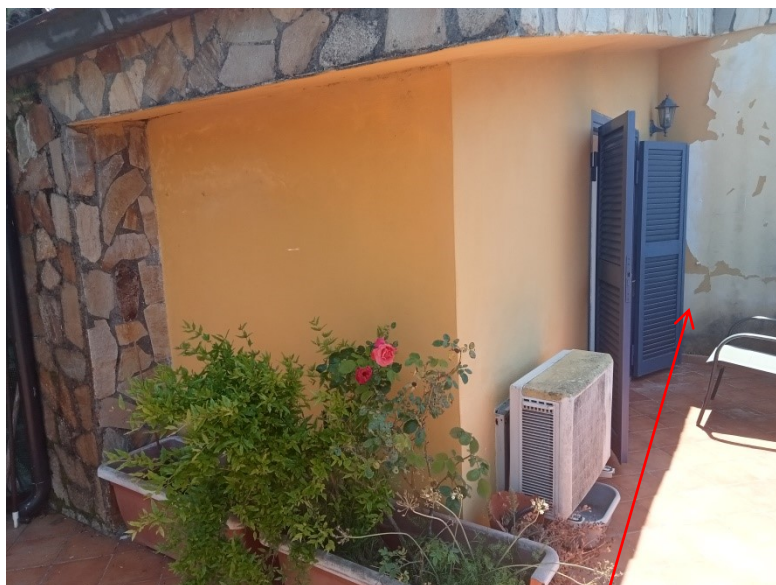
Terrazzo piano primo

In quasi tutti i vani del piano primo sono presenti macchie di condensa, fuori al terrazzo su una parete è presente il distacco del primo strato di pittura.

Esfoliazione del primo strato di pittura

L'immobile nel complesso presenta problematiche in facciata in seguito all'esfoliazione del primo strato di pittura e di umidità in alcuni ambienti, pertanto necessita di opere di ristrutturazione necessarie ma non urgenti.

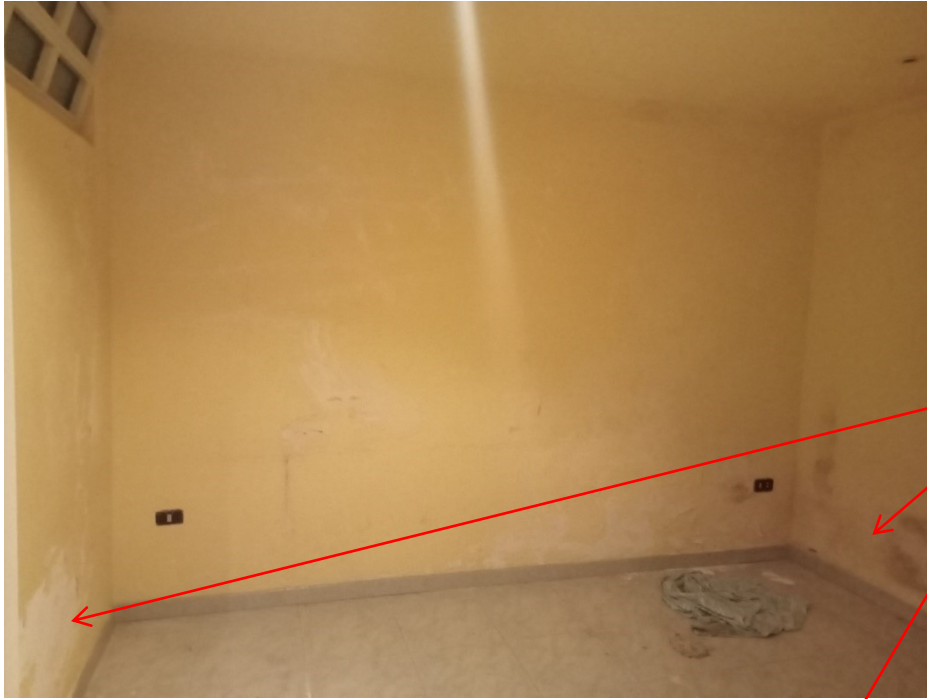
Esternamente da una scala si accede a piano seminterrato composto da un ampio vano di mq 17, altri tre vani ciascuno di mq 11, mq 12.40 e mq 12, oltre un bagno di mq 4.50 ed un piccolo ripostiglio di mq 4.30; in tutti i vani sono presenti finestroni alti -lumi ingredienti - e solo nel ripostiglio ed in due vani tali finestroni comunicano con l'esterno; sono presenti macchie da infiltrazioni di risalita, con scrostatura e rigonfiamento del primo strato di pittura; le condizioni di tutto il piano seminterrato sono mediocri.

Tracce di umidità di risalita.

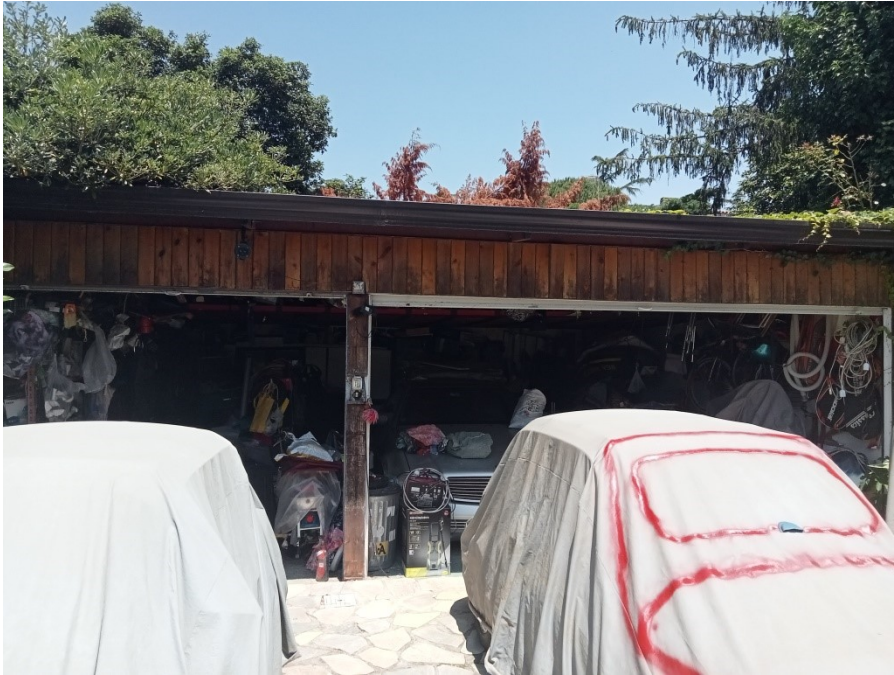
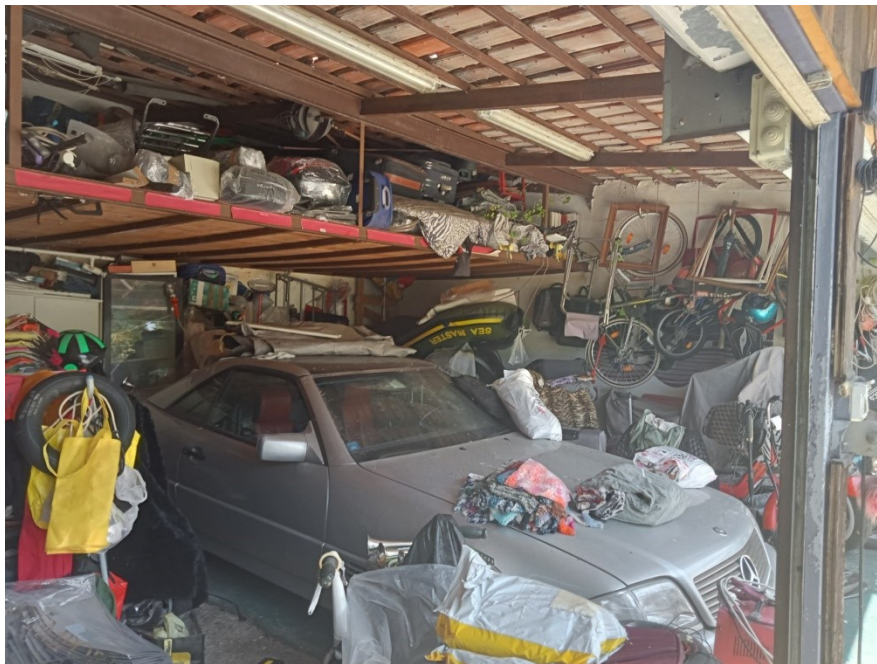
Box auto

Creazione di un Garage nella corte esterna, realizzato con tavole di legno e putrelle in ferro, con copertura in tegole; all'interno è presente un soppalco.

Alla sinistra della villa è presente un box auto di mq 36 composto da tavole di legno e putrelle in ferro con copertura in tegole, all'interno del quale sono presenti due auto e motocicli, oltre a materiale vario.

È stato previsto il ripristino dello stato dei luoghi con demolizione delle superfetazioni stimato in euro € 120.800,00.

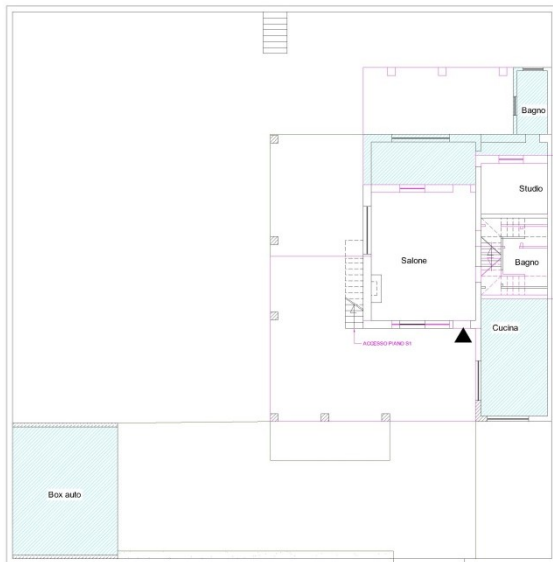
PIANO TERRA

1. ampliamento della cucina e del salone;
2. creazione di un vano con un bagno;
3. diversa distribuzione degli spazi interni: il bagno vicino la scala è stato ampliato ed è stato eliminato un piccolo vano adiacente;

Facendo una sovrapposizione del rilievo dello stato dei luoghi con le planimetrie catastali si comprendono maggiormente le differenze.

aumento di volumetria

Tali difformità non possono essere rettificata in quanto costituiscono aumenti di volumetria in una zona sottoposta a vincolo paesaggistico.
