TRIBUNALE DI PALERMO
SEZIONE VI CIVILE - ESECUZIONI IMMOBILIARI

Esecuzione Immobiliare R.G.Es. 60/2022 (riunita al R.G.Es. 201/2024)

PERIZIA DI STIMA IMMOBILIARE
LOTTO N. 2

Piena proprietà dell'abitazione di tipo popolare sita in Palermo, via Guadagna n. 162, piano primo e piano secondo, censita al Catasto Fabbricati al foglio 74, p.lla 146 sub 16, cat. A/4

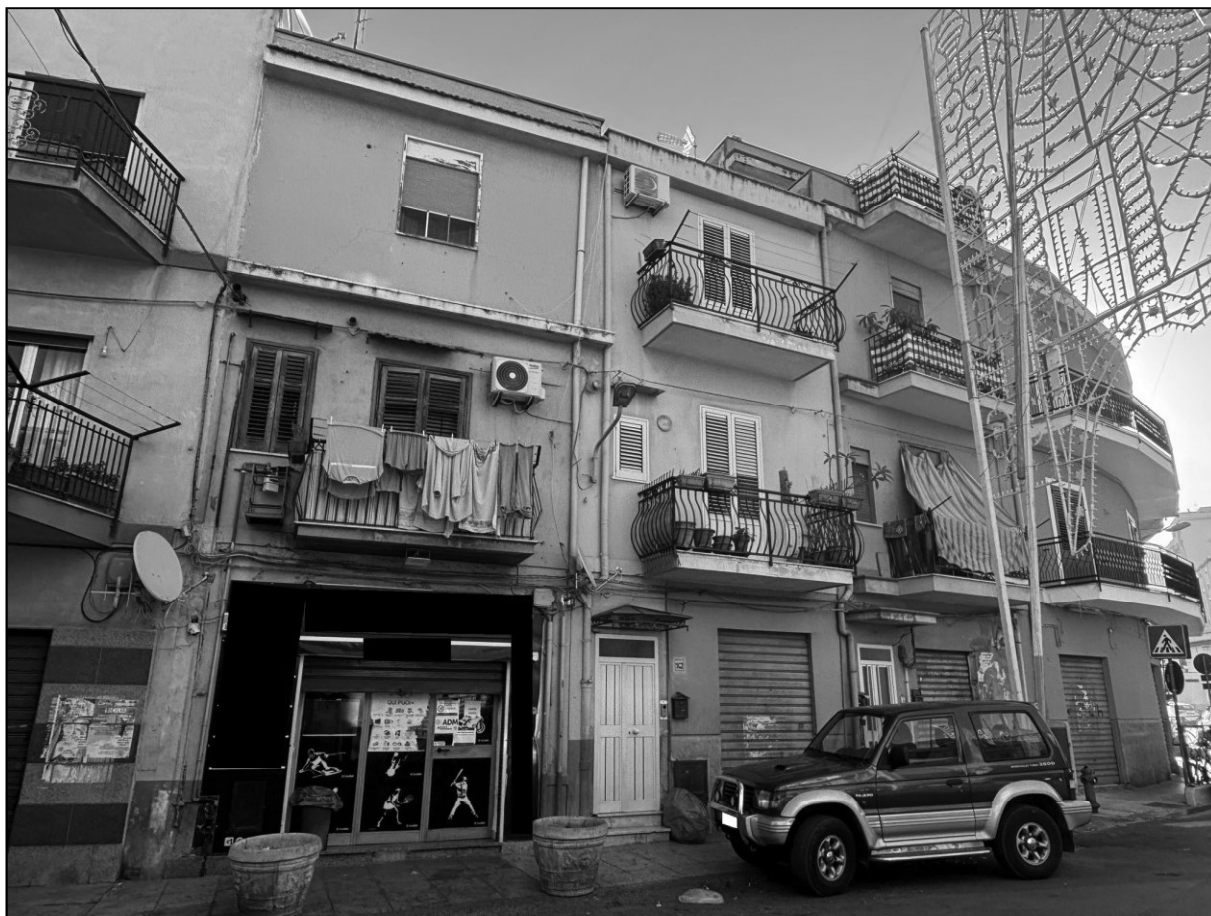
Foto 1 – Vista del prospetto su via Guadagna

I prospetti sono rifiniti con intonaco e tinteggiatura, i parapetti dei balconi sono costituiti da ringhiere in ferro verniciato e le finiture esterne risultano complessivamente di livello qualitativo medio. Lo stabile, tipologicamente ascrivibile all'edilizia in linea, presenta due fronti liberi rispettivamente prospettanti su via Guadagna e sul cortile retrostante ed è connotato da uno stato manutentivo e conservativo discreto (foto 1-2 in Allegato 7).

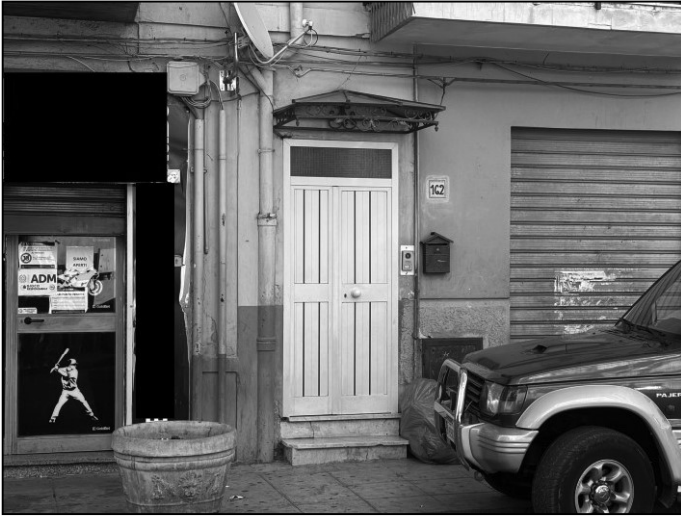
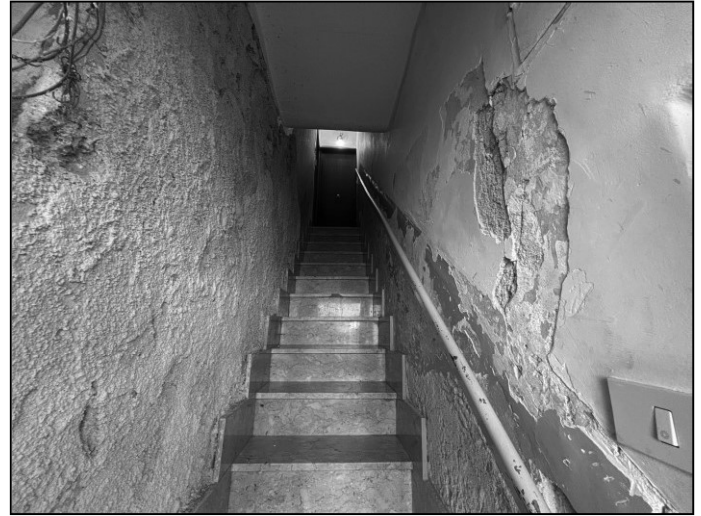
Foto 3-5 – Vedute del portone d'ingresso numero civico 162 e della scala condominiale

Il fabbricato, a cui si accede da un portone contraddistinto dal numero civico 162 di via Guadagna (foto 3), è servito verticalmente da un corpo scala e risulta sprovvisto di ascensore e di servizio di portineria. Il portone d'ingresso reca un serramento in alluminio verniciato con sopraffine in vetro, la scala condominiale è costituita da un'unica rampa rivestita con lastre di marmo, delimitata dai muri d'ambito e dotata di corrimano in ferro verniciato (foto 4-5). Lo stabile presenta parti comuni interne connotate da mediocri condizioni d'uso e di manutenzione e dotazione impiantistica verosimilmente non conforme alle vigenti disposizioni in materia di sicurezza.

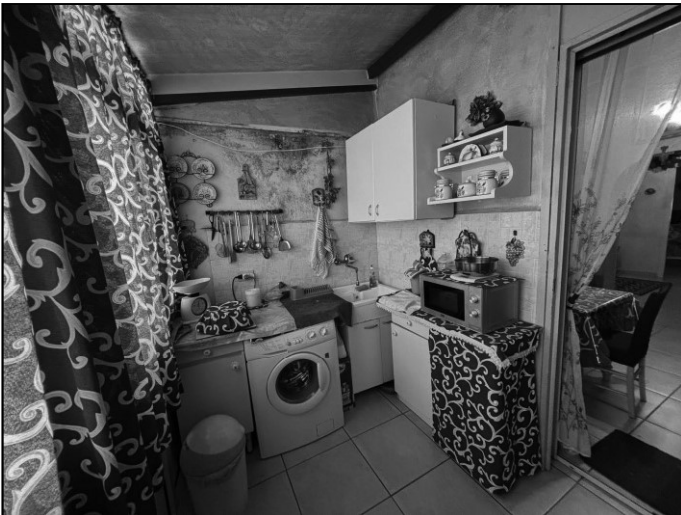
Foto 17 – Veranda (piano 1°)

- degrado in corrispondenza della parete perimetrale sud del terrazzo chiuso a veranda, con muffe, rigonfiamenti e cavillature dell'intonaco (foto 31);
- ammaloramenti in corrispondenza dei soffitti al livello del piano secondo, connotati da
