**TRIBUNALE DI PALERMO
SEZIONE VI CIVILE
ESECUZIONI IMMOBILIARI**

Procedura esecutiva n. 141/2023 R.G.Es.

Relazione di consulenza tecnica di ufficio
(Abitazione sita in Palermo in via Pandora n. 10 – piano secondo)

Consulente: ing. Alessandro Benigno

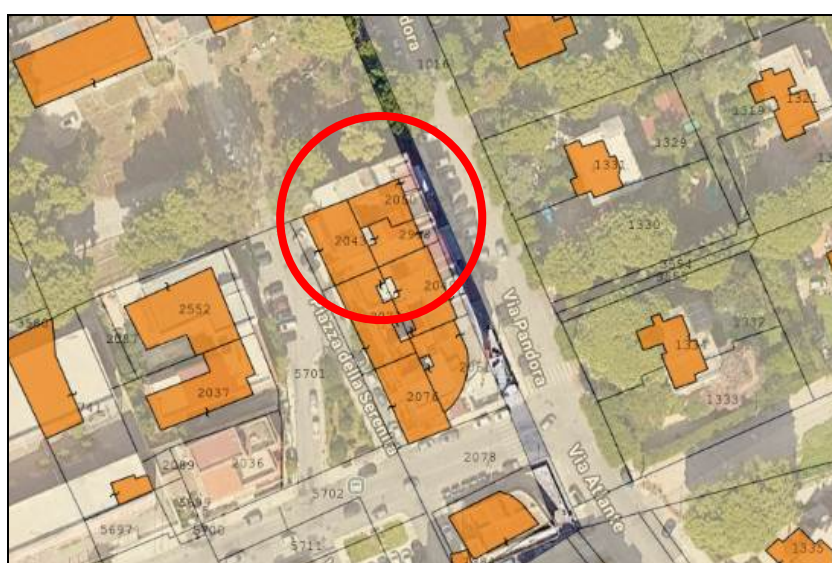
Ai fini dell'esatta individuazione dell'immobile oggetto del pignoramento è stato acquisito l'estratto di mappa catastale e si è effettuato un raffronto tra l'ortofoto satellitare attuale e la mappa catastale con l'ausilio del portale Stimatrix forMaps. Si riporta di seguito il confronto grafico tra estratto di mappa e foto satellitare (il medesimo confronto è riportato altresì in allegato 2).

Sovrapposizione ortofoto attuale e mappa catastale

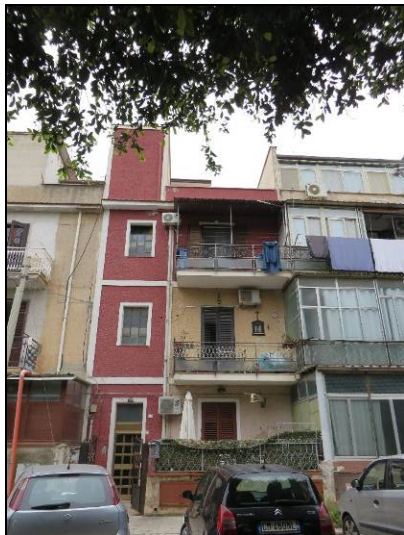
Il lotto è costituito da un appartamento ubicato al secondo piano di un edificio sito in Palermo in via Pandora n. 10. A tal proposito si ribadisce che la toponomastica catastale riporta, erroneamente, che l'immobile è ubicato al civico n. 6. Il fabbricato si sviluppa su quattro elevazioni fuori terra (piano rialzato e tre piani in elevazione) e presenta struttura in muratura portante e copertura di tipo piano. Il prospetto è rifinito con intonaco per esterni e tinteggiatura.

Edificio di via Pandora n. 10

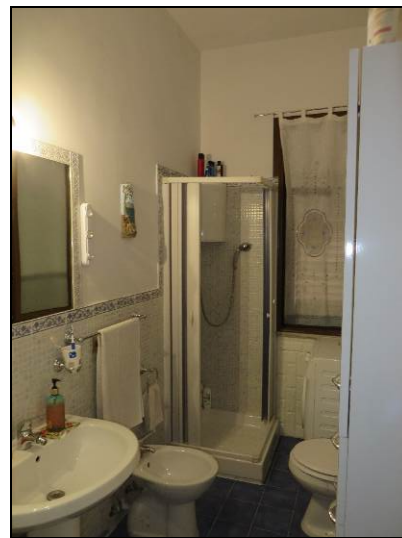
L'appartamento presenta pavimentazione realizzata con mattoni di ceramica e pareti rifinite con intonaco civile per interni e tinteggiatura, ad eccezione del servizio igienico che presenta pavimentazione e rivestimento parietale (ad altezza variabile) con piastrelle di ceramica smaltate. Si osserva che la porzione della cucina in cui è ubicato il piano di lavoro è anch'esso rivestito con piastrelle di ceramica. Le porte interne sono in legno tamburato, mentre gli infissi esterni sono in alluminio con vetrocamera e persiane.

Servizio igienico
