# RELAZIONE DI STIMA

Espropriazione Immobiliare

**R.G.E. 490/2024**

Orta di Atella  
via Marco Pantani, 44

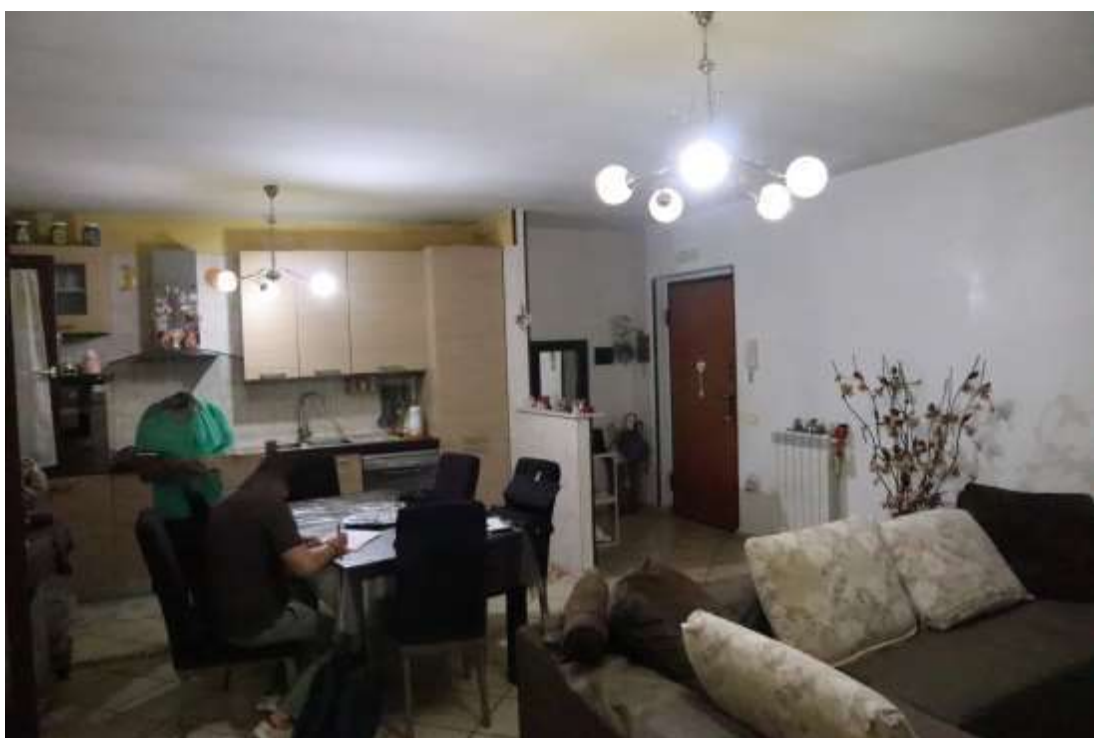
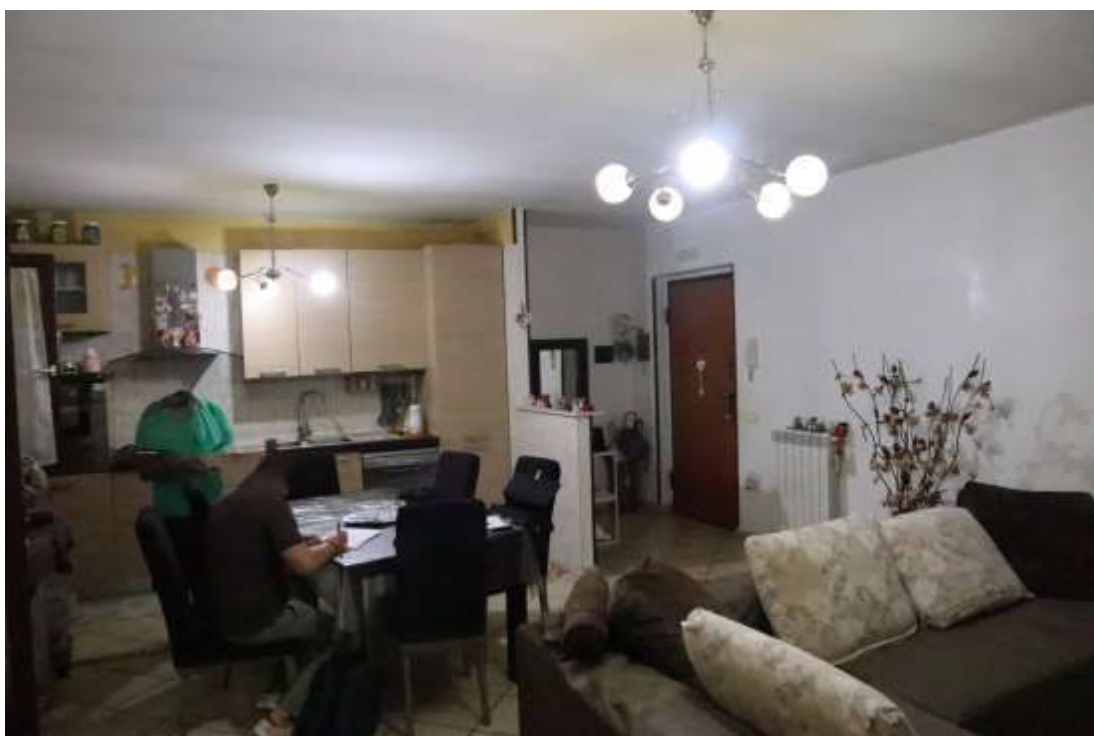
L'unità versa in **sufficiente stato di conservazione e manutenzione** e non si evidenziano interventi urgenti da eseguire, eccetto tracce di umidità da condensa in più punti del soffitto e negli angoli delle pareti.

CUCINA-PRANZO

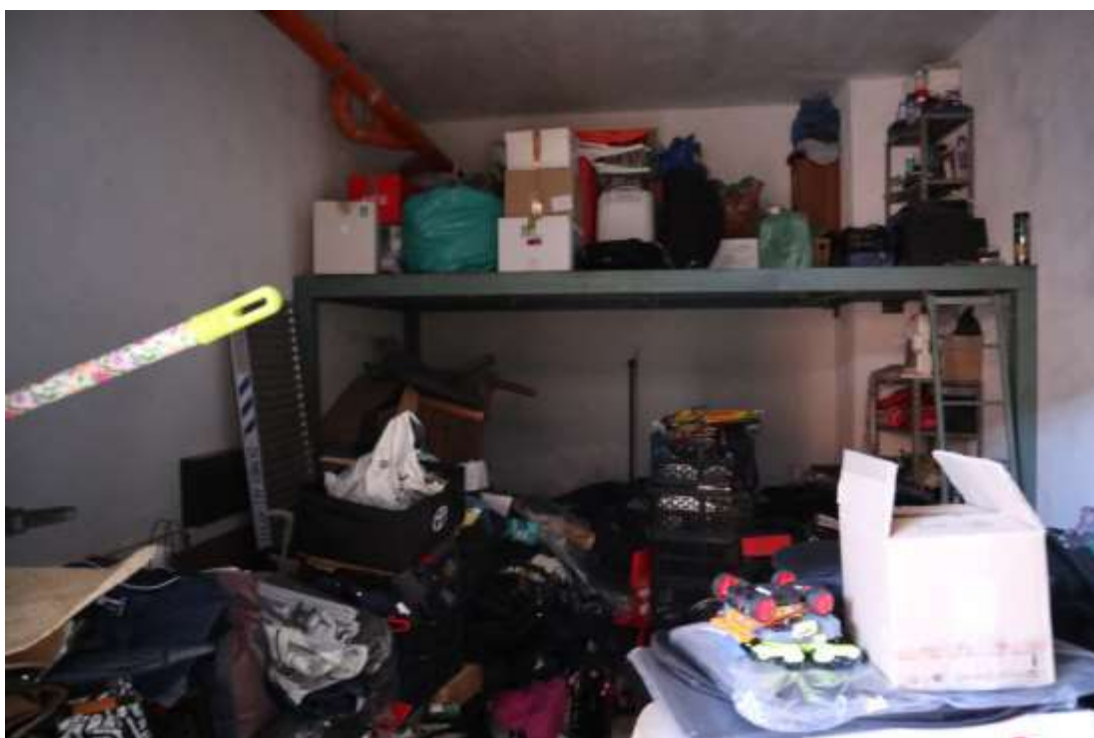
In particolare il locale box si compone di un unico ambiente avente forma rettangolare ed esteso per circa 20 mq, la cui apertura è protetta da una porta a battente in ferro. Lo stesso potrebbe ospitare solo veicoli di ridottissime dimensioni.

VISTA INTERNA  
DEL BOX AUTO

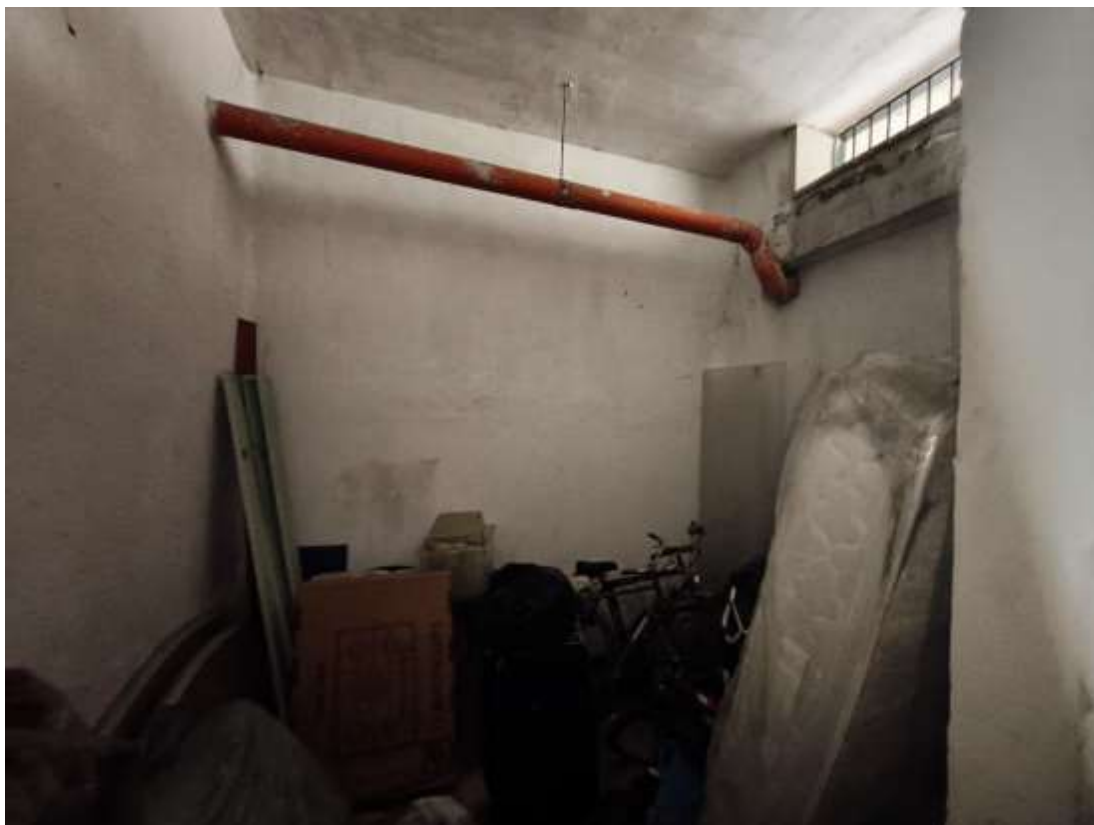
Risultano allo stato semirustico con altezza di 3,50 m, con presenza di tubazioni condominiali sospese all'intradosso dell'impalcato (per lo più condotte fecali).

VISTA INTERNA  
DEL LOCALE  
DEPOSITO

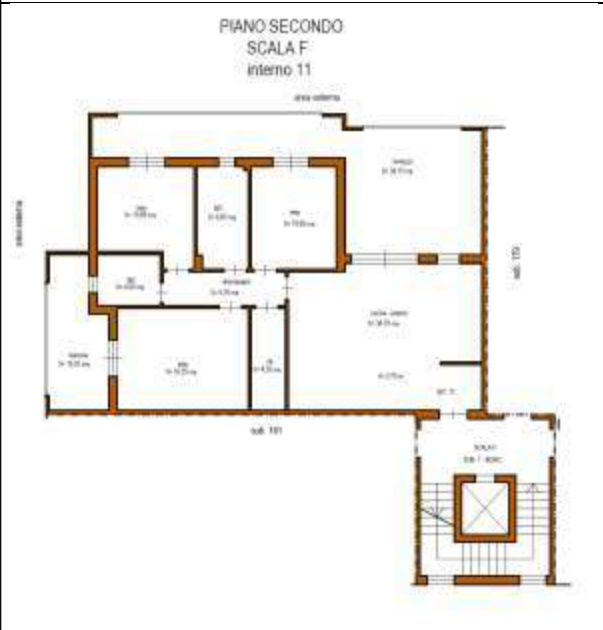
| CONFRONTO STATO DEI LUOGHI CON GRAFICI DI PROGETTO | |
|---|---|
| <p>PIANO SECONDO<br/>SCALA F<br/>interno 11</p> | |

A parere di questo scrivente Esperto, **fatta salva ogni ulteriore verifica da parte della commissione preposta dagli organi competenti, nonché eventuali ulteriori problematiche interessanti il complesso edilizio di cui fanno parte i cespiti**, potrebbe presentarsi C.I.L.A. previo versamento delle relative oblazioni **limitatamente le diverse distribuzioni interne**, mentre vanno ripristinate tutte le ulteriori difformità evidenziate anche in merito alle destinazioni d'uso.

In questa sede pertanto si indicano costi presunti per **€ 4.500,00** necessari per la regolarizzazione di quanto sopra detto.
