## TRIBUNALE DI VERONA

**Concordato Preventivo ECS S.n.c. di Passarin Franco e C. in liquidazione**  
n. 39/15 C.P.

### RELAZIONE DEL PERITO ESTIMATORE

**Cerea - Via Isolella - Fg. 7 mn. 257 sub. 1 - Fg. 14 mn. 53 sub. 1**

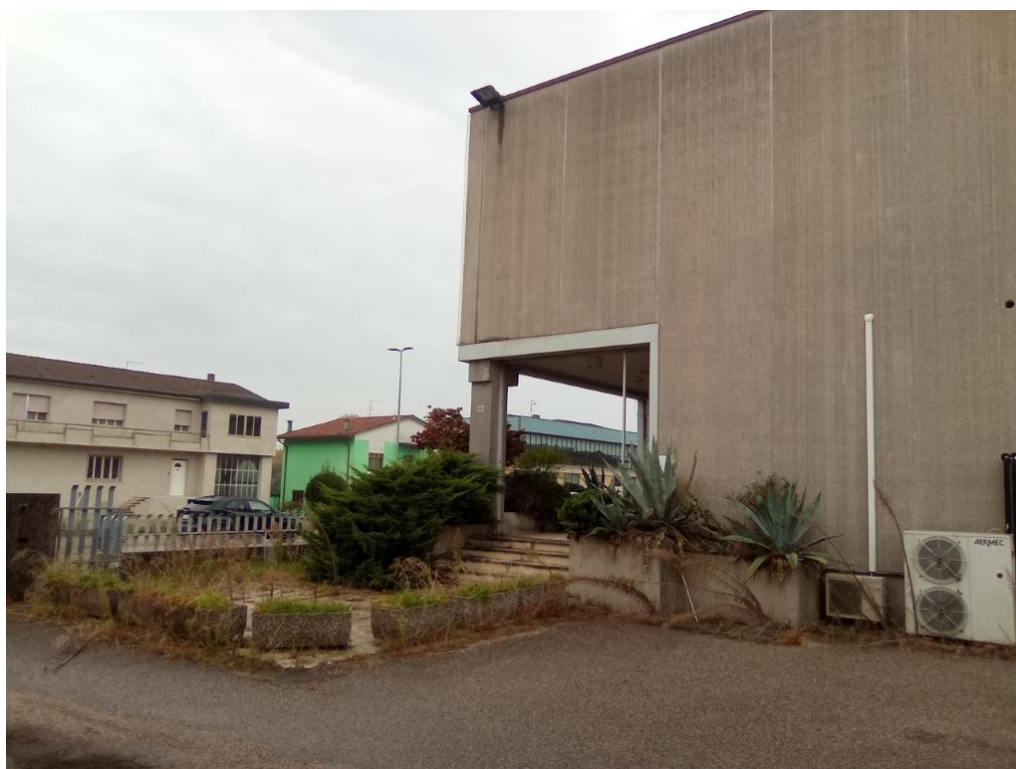
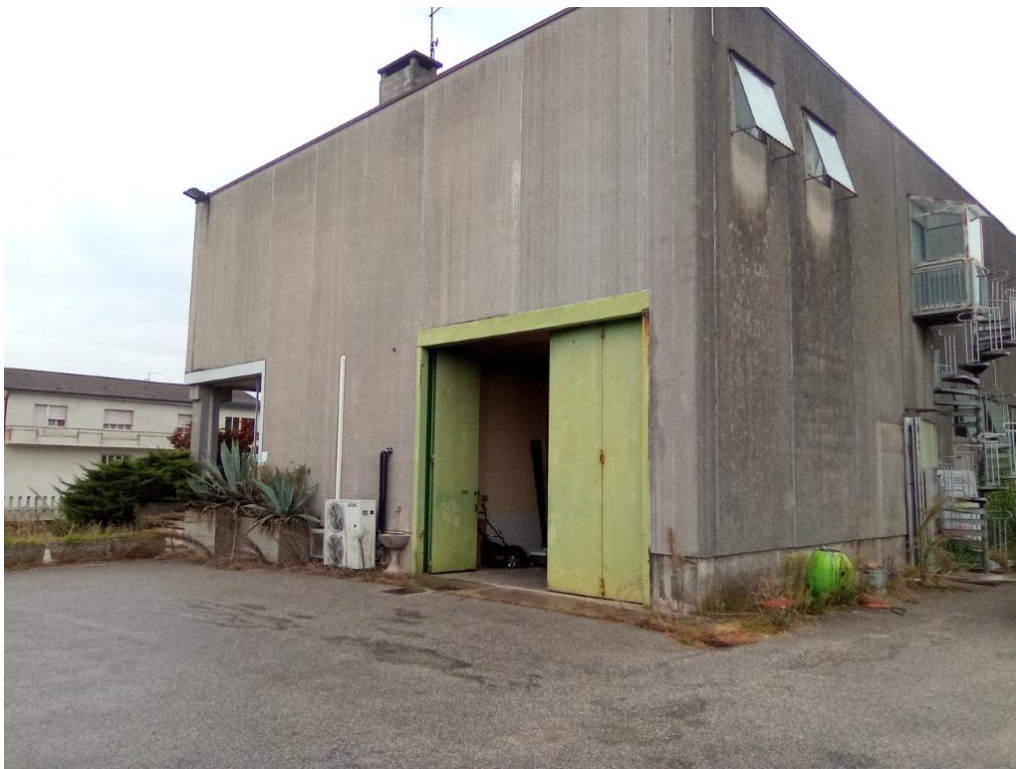
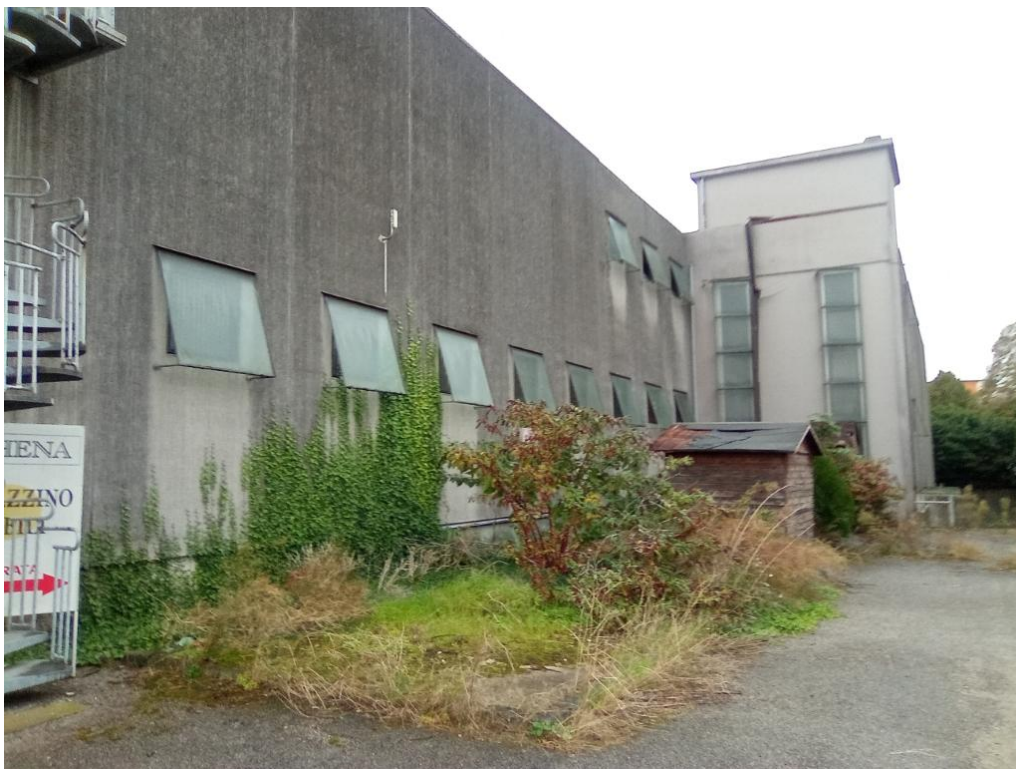
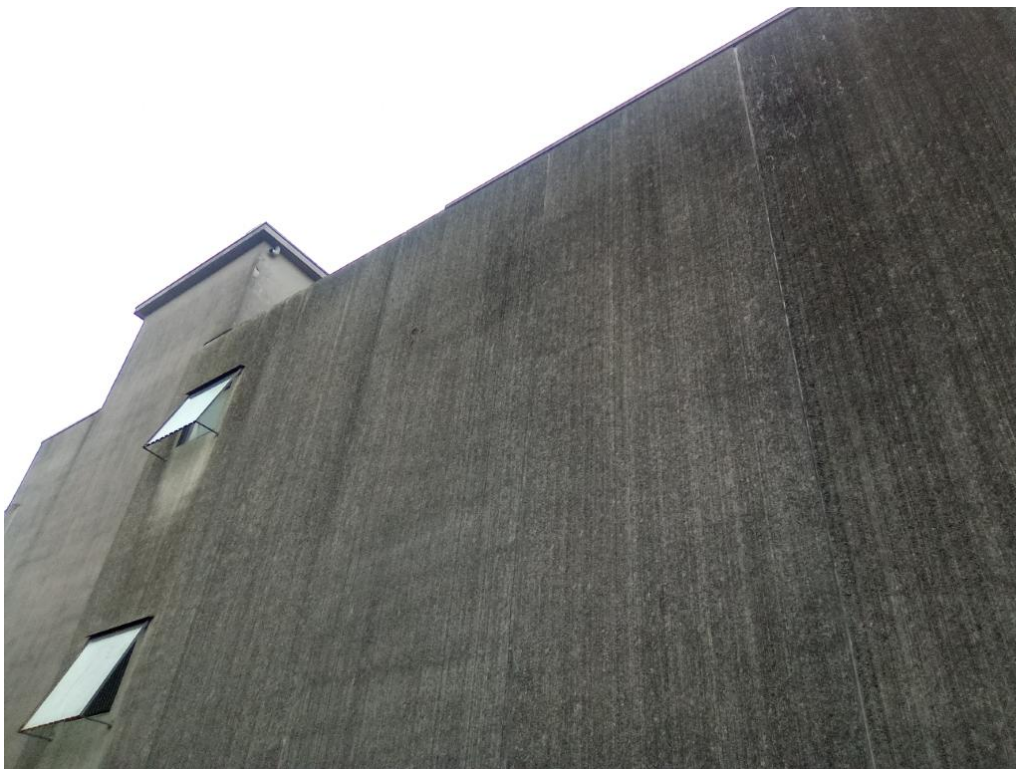
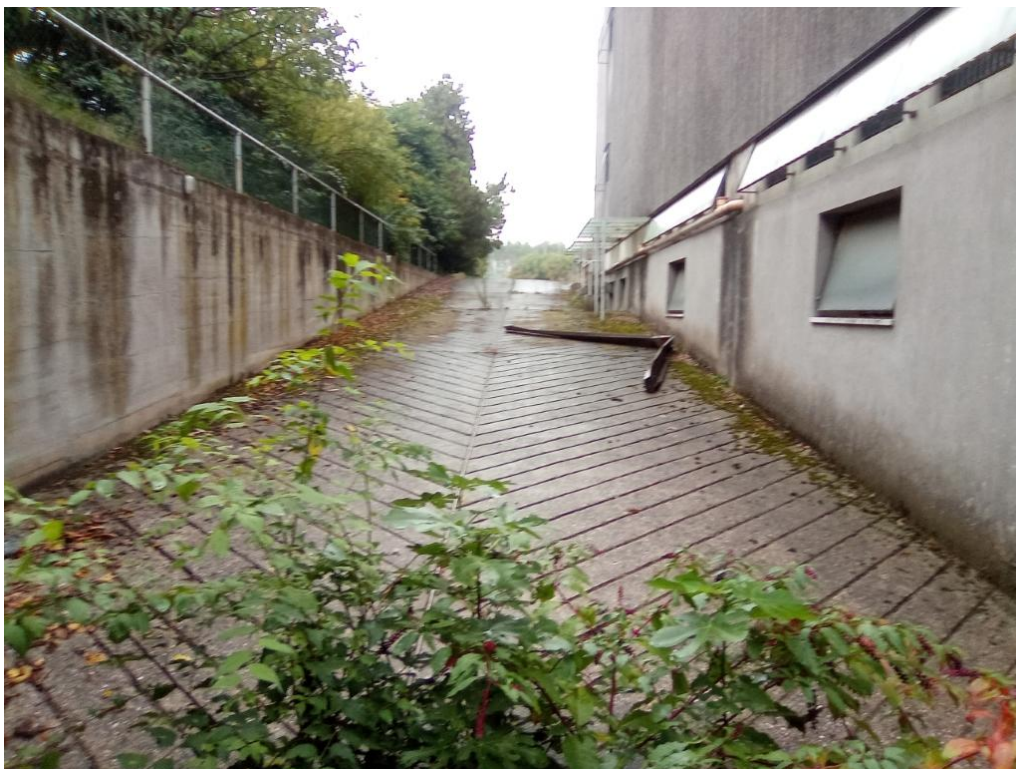
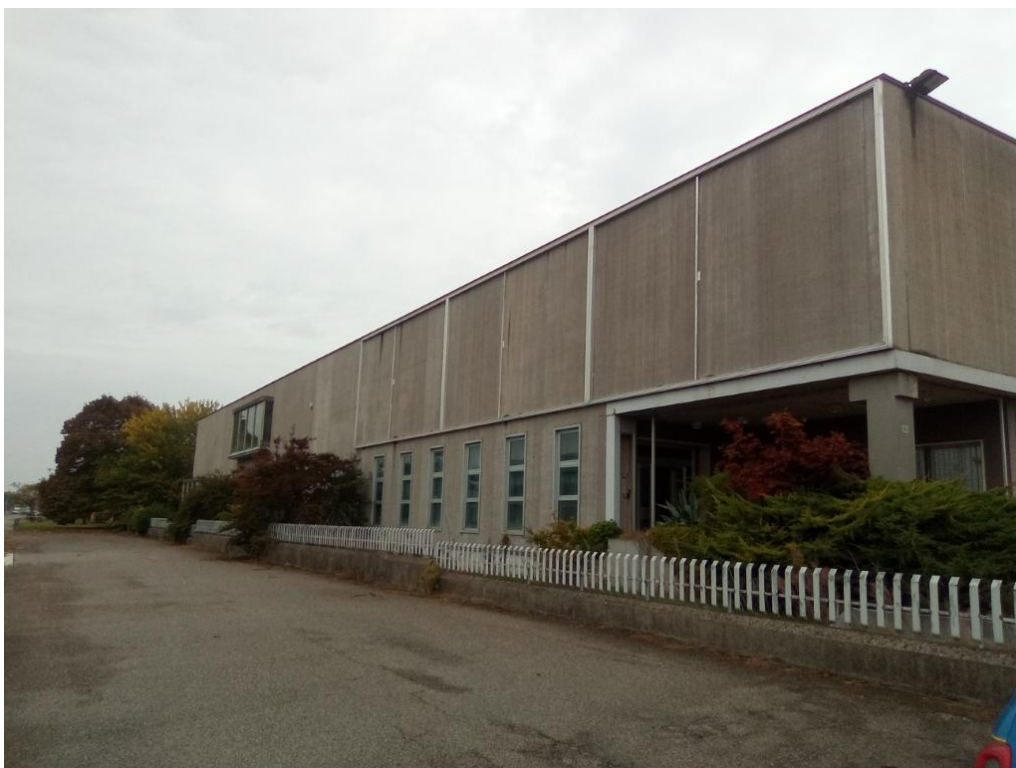
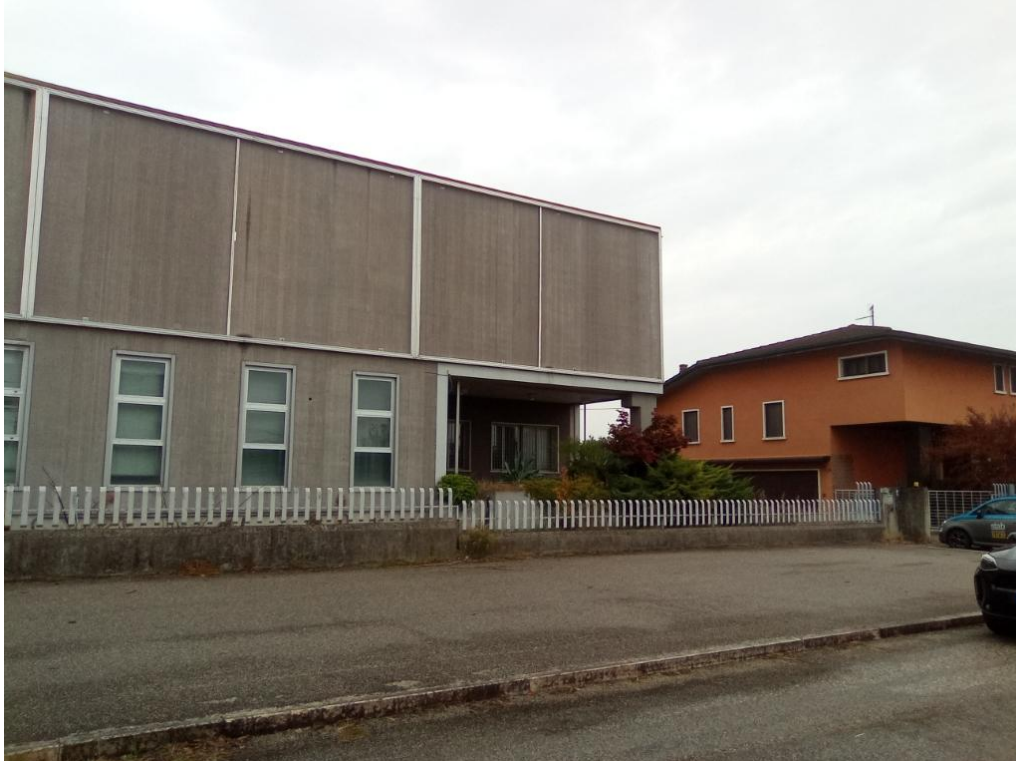
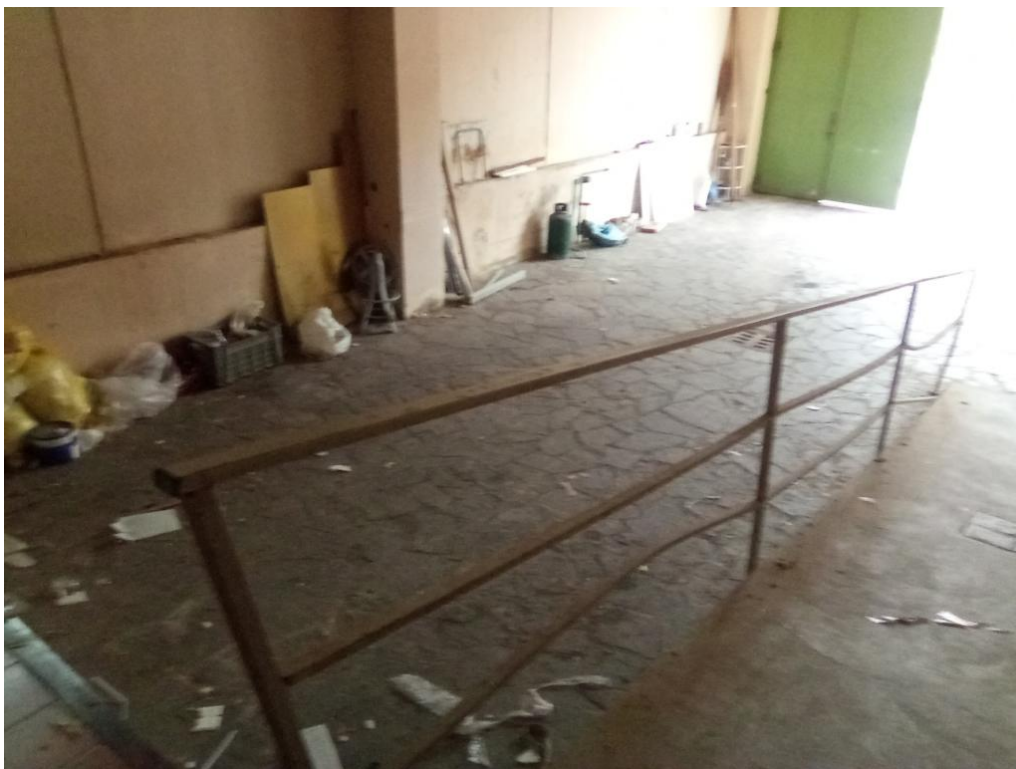
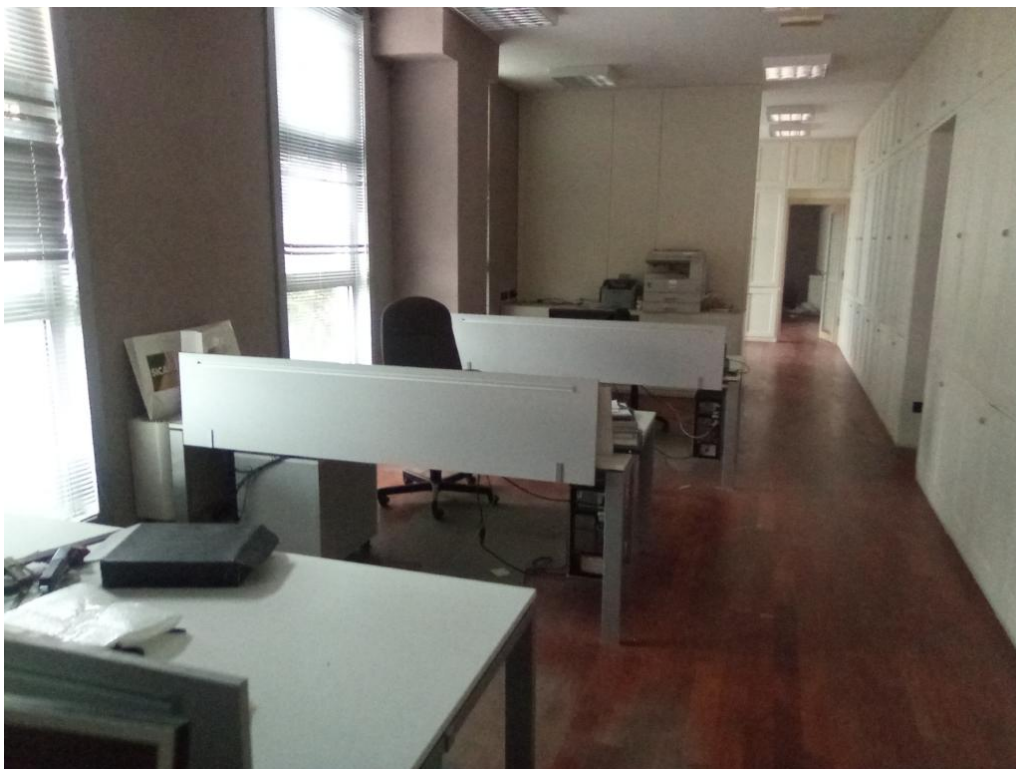
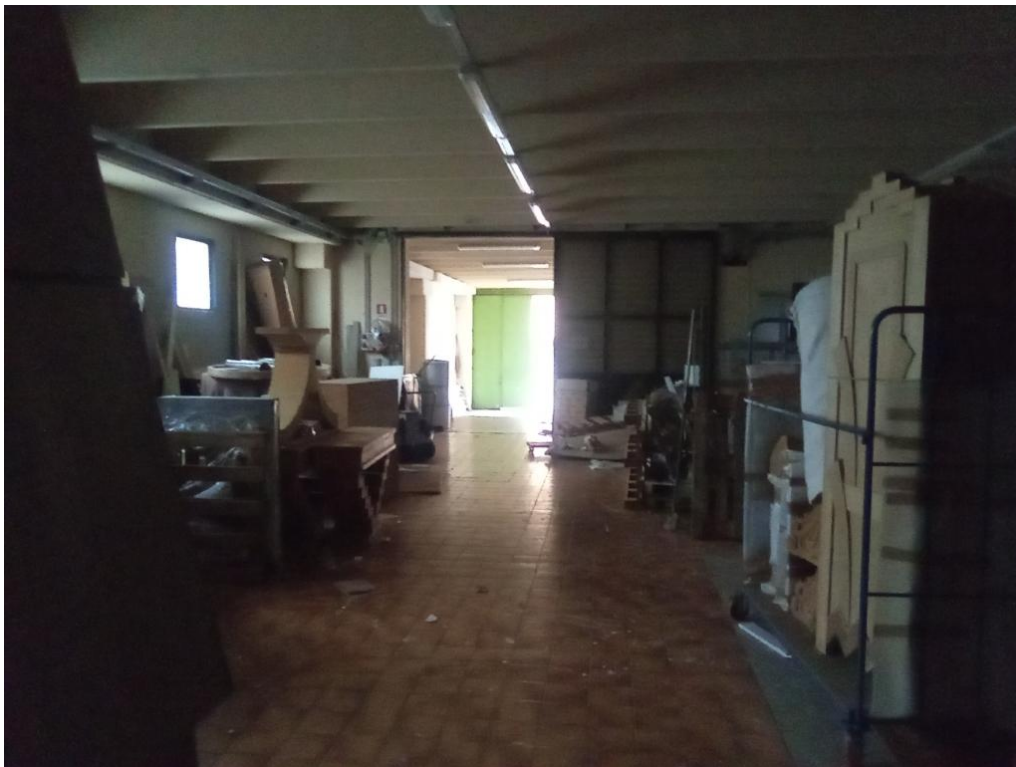
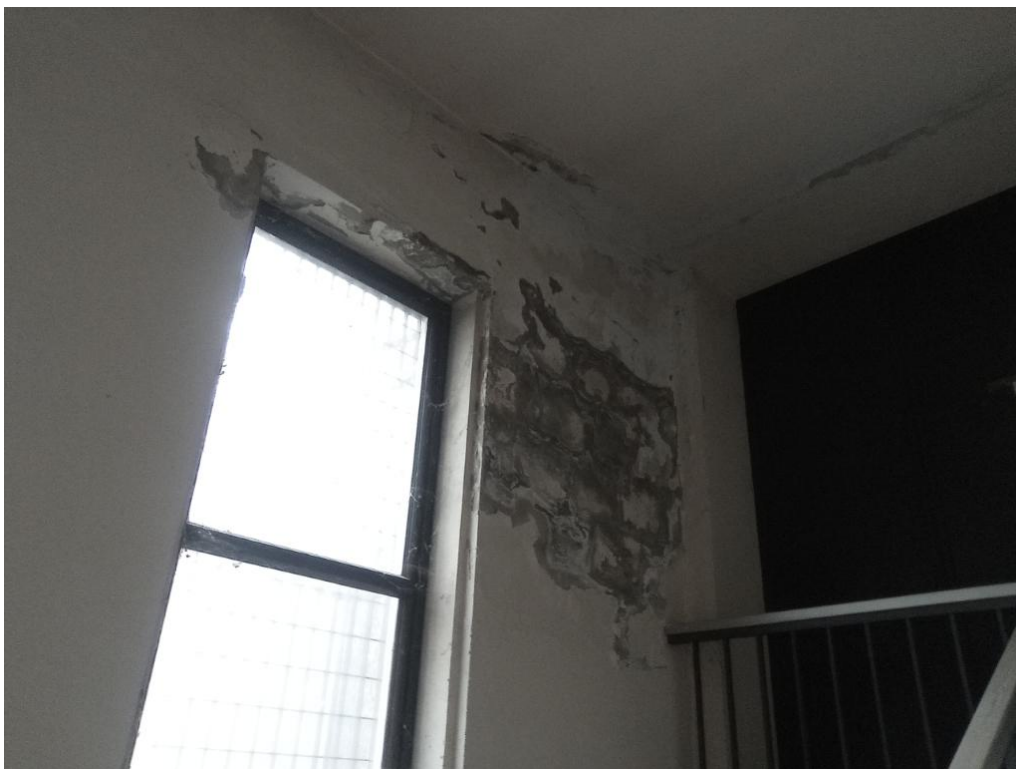
Allo stato attuale l'immobile risulta privo di manutenzione e pertanto sono visibili copiose infiltrazioni al secondo piano in corrispondenza dei lucernari e del vano scale.

In occasione del sopralluogo, avvenuto in una giornata piovosa, si è potuta rilevare la presenza delle infiltrazioni attive e il distacco di alcune scossaline metalliche della copertura, presumibilmente staccatesi e cadute nel terreno di pertinenza in occasione di precedenti eventi meteo particolarmente intensi.

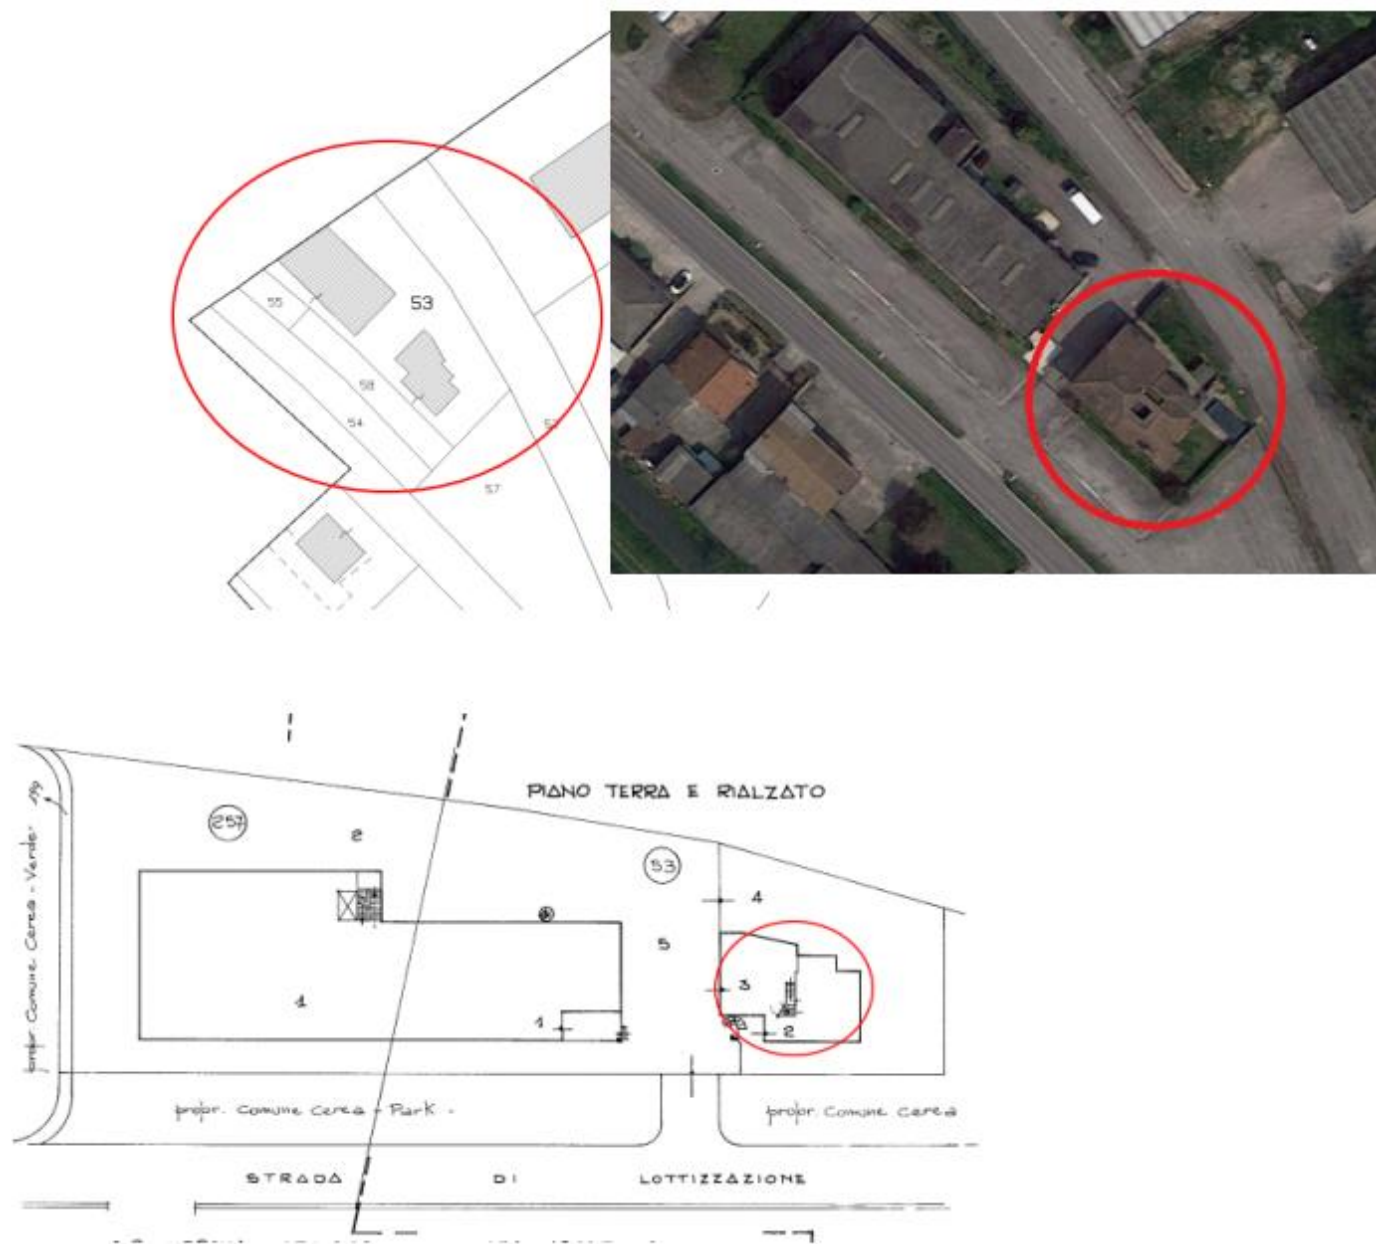
*Planimetria indicativa e non in scala*

Trattasi di una villetta monofamiliare adiacente al capannone descritto in precedenza (con il quale condivide l'accesso dalla pubblica via) e sita in Cerea (VR), Via Isolella. L'edificio è costituito da due piani fuori terra e un piano interrato con cantine ed autorimesse. L'accesso al fabbricato avviene direttamente da Via Isolella.

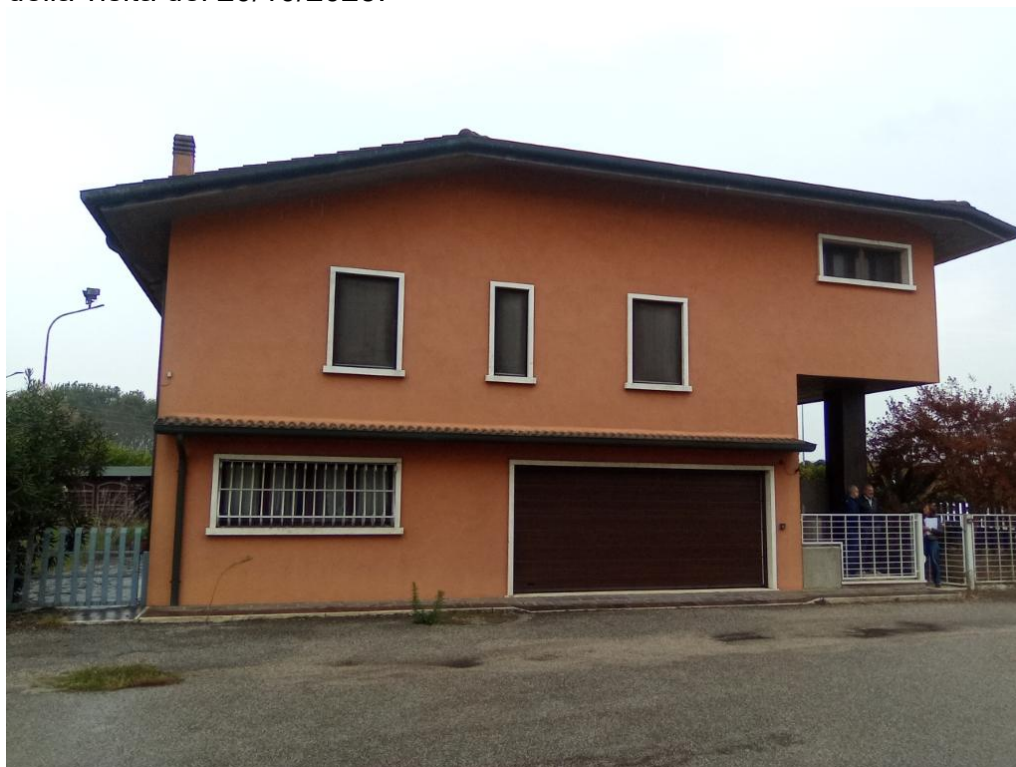
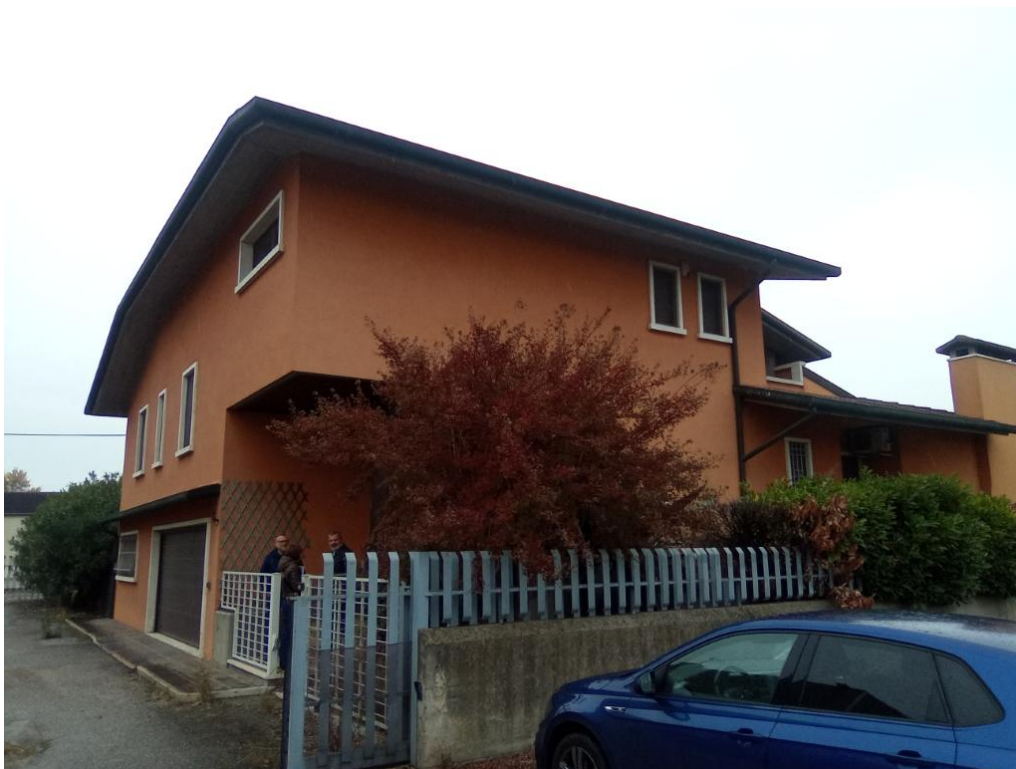
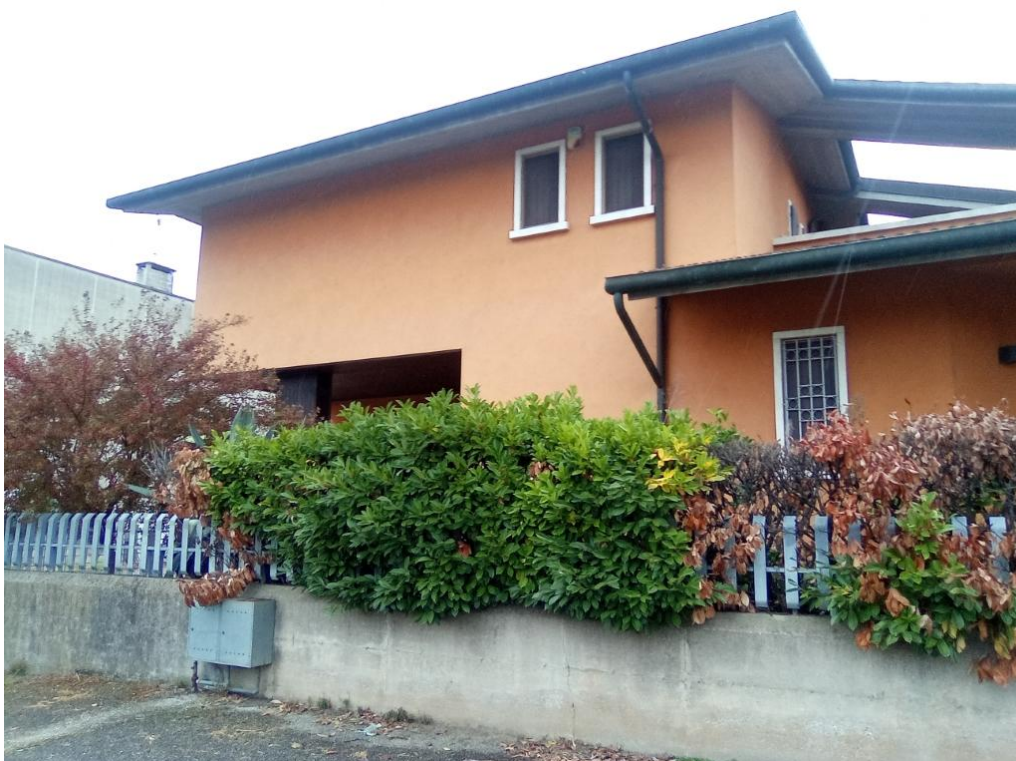
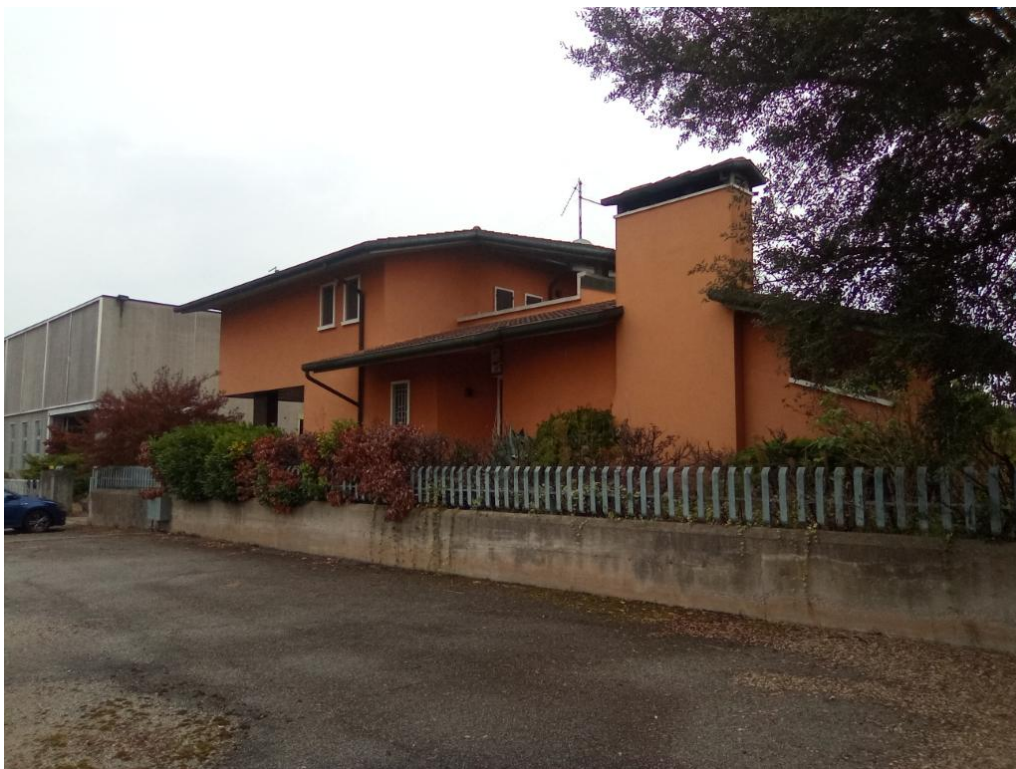
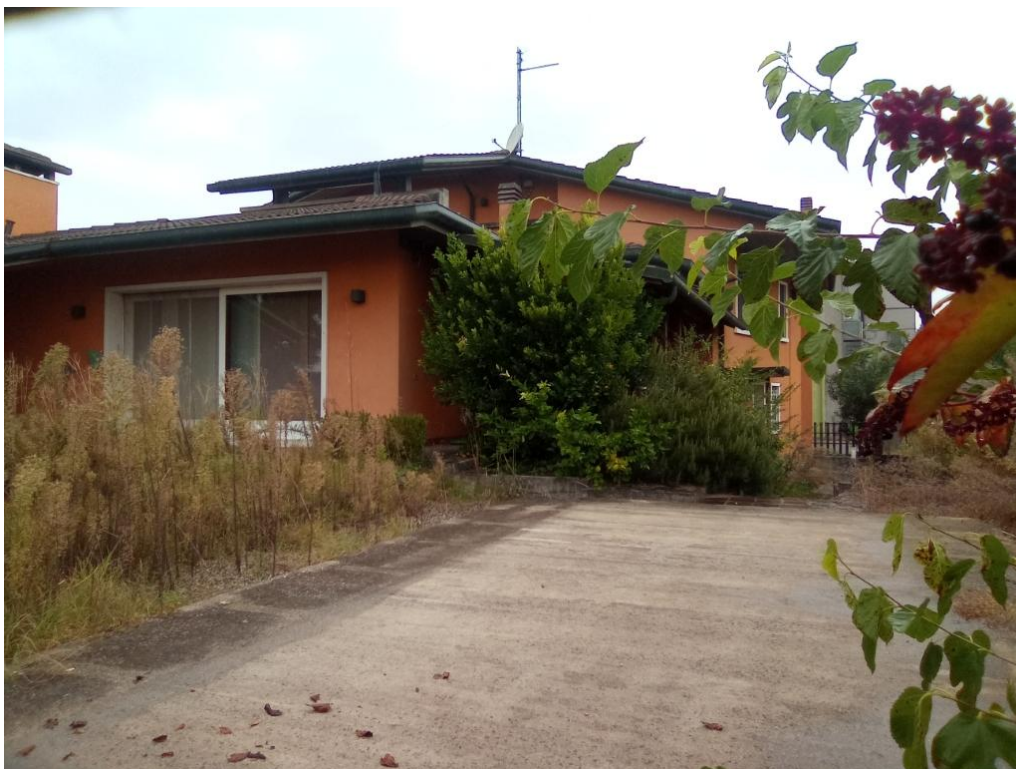
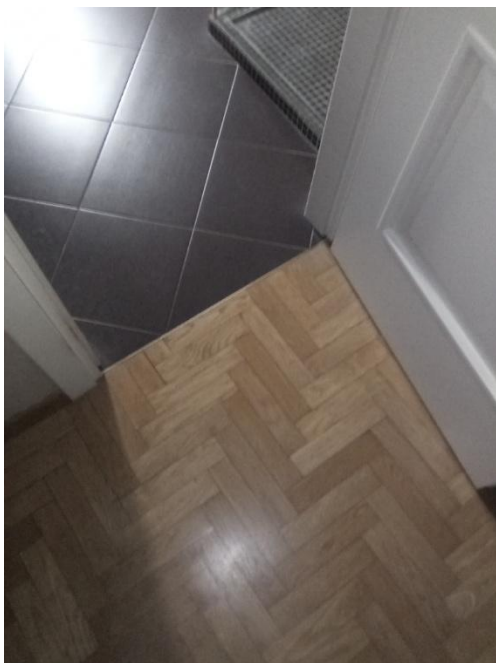
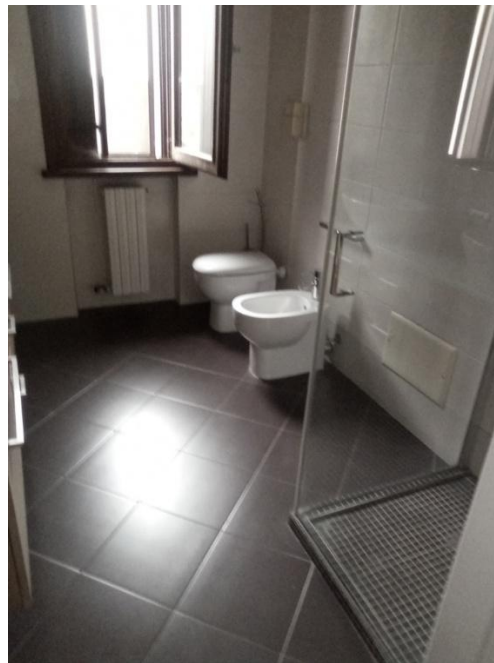
Nel corso del sopralluogo si è verificata la presenza di alcune difformità

prospettiche (forometrie diverse da quelle indicate in progetto visibili in soggiorno, in cucina e nel sottotetto) e la realizzazione di una terrazza coperta sul prospetto Est.

Le difformità possono essere oggetto di sanatoria (o, a scelta, si può optare per la rimessa in pristino) e di tali costi se ne terrà conto della stima del bene.
