**Tribunale di Matera**  
**PROCEDURA DI ESECUZIONE IMMOBILIARE**

N° Gen. Rep. **34/2022**  
data udienza ex art. 569 c.p.c.: 28-05-2024

**RAPPORTO DI VALUTAZIONE**  
**Lotto 001 - Unità immobili-**  
**are sita in Tricarico (MT) via**  
**Fuori porta Fontana n.36.**  
**FG.81 P.IIa 1847 sub.7**

**Lotto:001 - Unità immobiliare sita in Tricarico (MT) via Fuori porta Fontana n.36. FG.81 P.IIa 1847 sub.7**

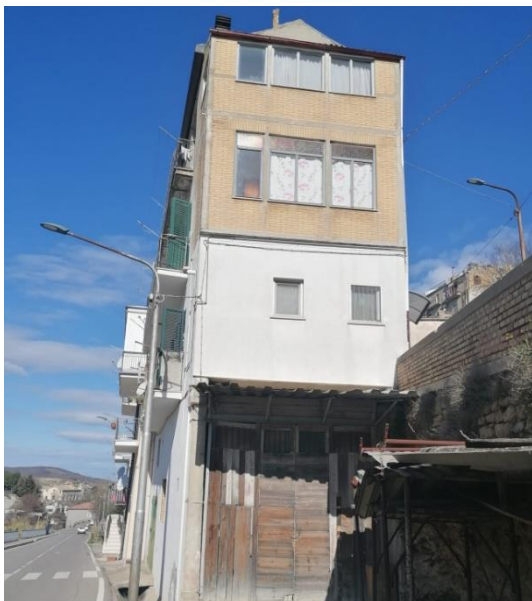
L'intero fabbricato si sviluppa su una struttura in muratura portante, i solai degli interpiani sono in laterocemento, mentre il sottotetto non praticabile presenta una copertura in travi di legno al momento gravemente ammalorata e precaria.

prospetto su via delle Matine

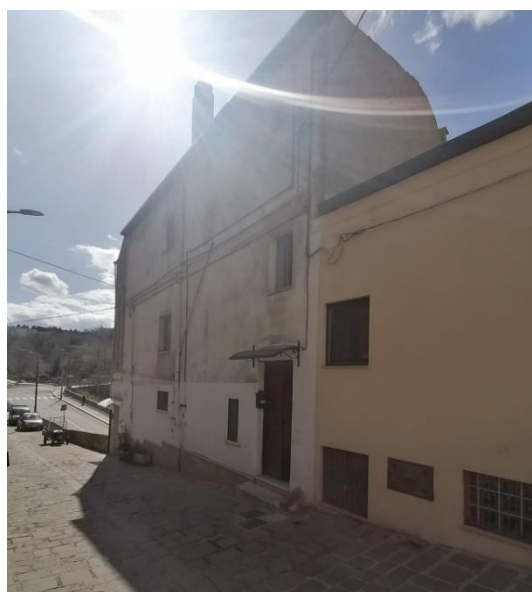
prospetto su via Fuori Porta Fontana

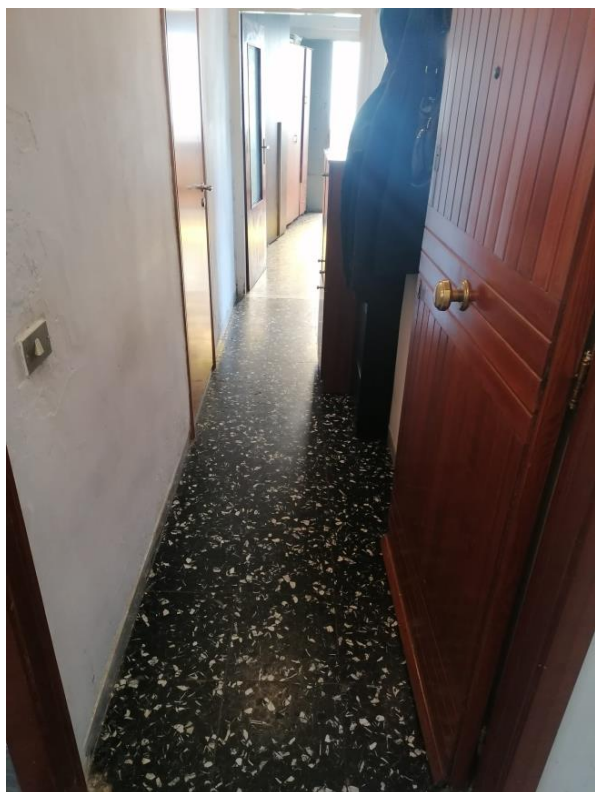
Ingresso

Condizioni generali dell'immobile: Con specifico riferimento all'unità immobiliare in oggetto, si rilevano condizioni manutentive mediocri. L'immobile necessita di interventi di manutenzione finalizzati alla riqualificazione estetica e funzionale di componenti, impianti e finiture. Tuttavia, non si rilevano manifestazioni di degrado di carattere statico-strutturale, ma si evidenziano episodici fenomeni di umidità da infiltrazione. Nello specifico, le finiture murali, i rivestimenti ed i pavimenti, seppur datati, si presentano in un sufficiente stato di conservazione. Gli infissi in alluminio riportano difetti di chiusura legati al cattivo stato di manutenzione, i servizi igienici risultano completi degli accessori fissi funzionanti.

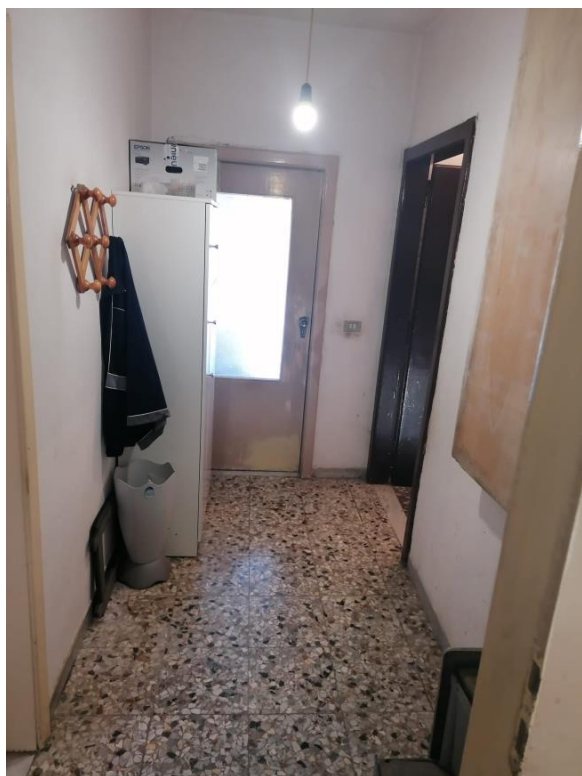
Ingresso

Condizioni generali dell'immobile: L'unità immobiliare in oggetto si presenta in condizioni peggiorative rispetto al piano primo motivate dall'importante e diretto fenomeno di infiltrazione dovuto alla copertura obsoleta. Il sottotetto si presenta fortemente compromesso, il sistema di travi in legno è interessato dal deterioramento delle stesse che non hanno idonea stratigrafia di copertura, difatti il tetto rimane scoperto in vari punti. Nel complesso l'immobile necessita di interventi di manutenzione finalizzati alla riqualificazione estetica e funzionale di componenti, impianti e finiture. Il sopralluogo ha evidenziato un apparente stato di abbandono degli ambienti e il conseguente degrado. Per quanto attiene le opere di rifinitura dai rilievi effettuati si riporta quando segue:
