**TRIBUNALE ORDINARIO DI COMO**

**N. 146 / 2015 R.G.E.**

**ELABORATO PERITALE**

**Lotto n.01**

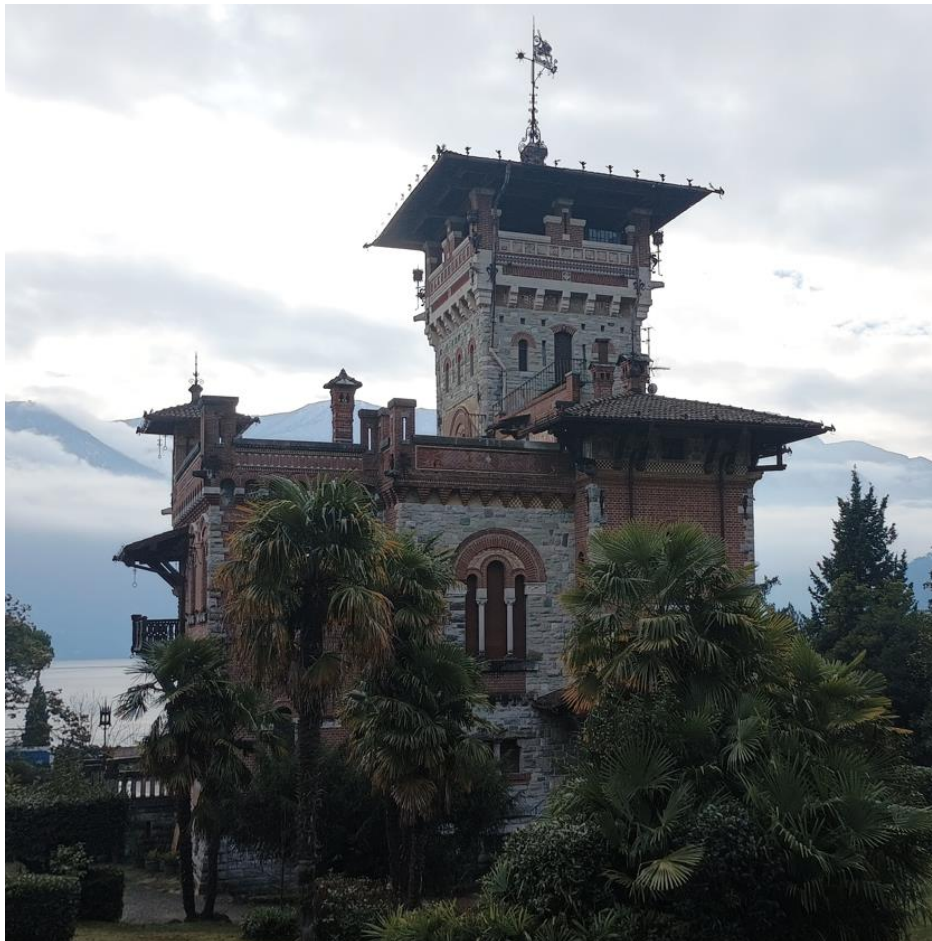
**A.**

**Villa di interesse storico-architettonico**, disposta su cinque piani fuori terra (*piano terra, primo, secondo, terzo e quarto*), oltre ad un piano seminterrato, edificata presumibilmente negli anni 1920-1930, con caratteristiche formali riconducibili allo stile eclettico di gusto tardo ottocentesco, con richiami all'architettura neomedievale e al linguaggio decorativo di matrice *coppedèiana* (cfr. *All. 1*), conosciuta anche come “*ex Villa Pessina*”.

**Stato manutentivo:** complessivamente discreto. Sono presenti fenomeni di degrado superficiale su alcune finiture esterne e sugli elementi lignei e metallici, così come occasionali criticità interne, in particolare al piano secondo, riconducibili a infiltrazioni, attualmente oggetto di interventi di restauro e risanamento conservativo.

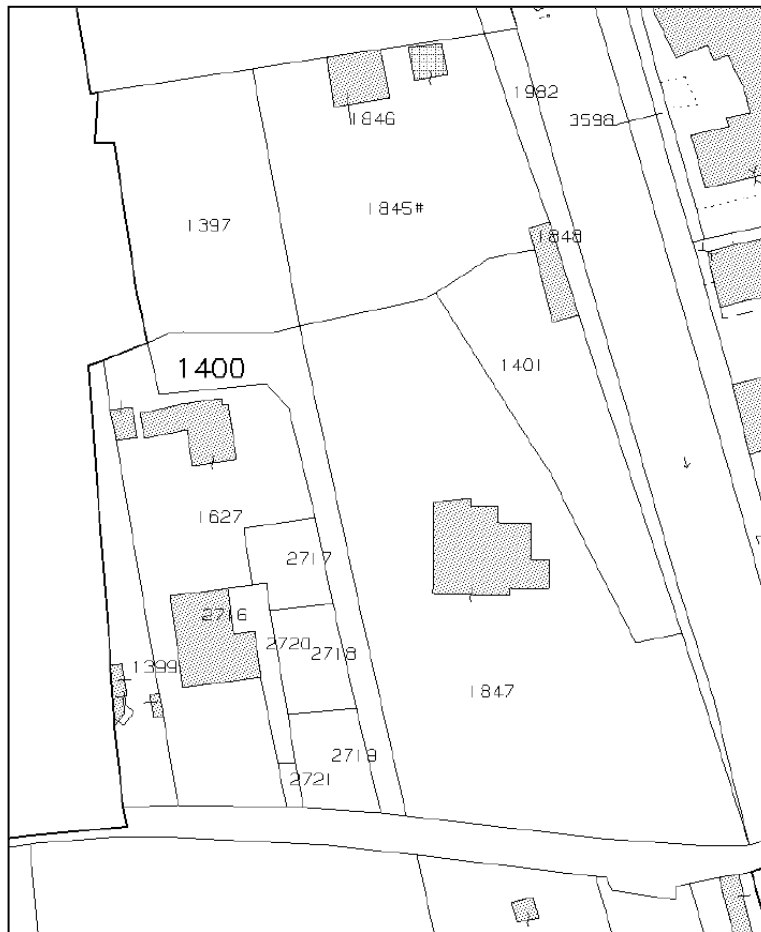
stralcio estratto mappa e scheda catastale, mappale 1846-1847 sub1

- Dall'esame della documentazione catastale agli atti, si rileva che l'immobile risulta ancora identificato con la denominazione toponomastica non aggiornata 'via Andrea Colombo n. 44', mentre l'attuale indirizzo corretto risulta essere 'via Statale n. 3947'."
- Si riscontra nella scheda la mancata indicazione di alcune finestre: una al piano terra e due al piano secondo; inoltre anche il terrazzo al piano secondo, sul lato sud, presenta una risega di circa 40 cm, non riportata in planimetria.
- Alcune altezze interne riportate in scheda differiscono rispetto a quanto rilevato in loco.

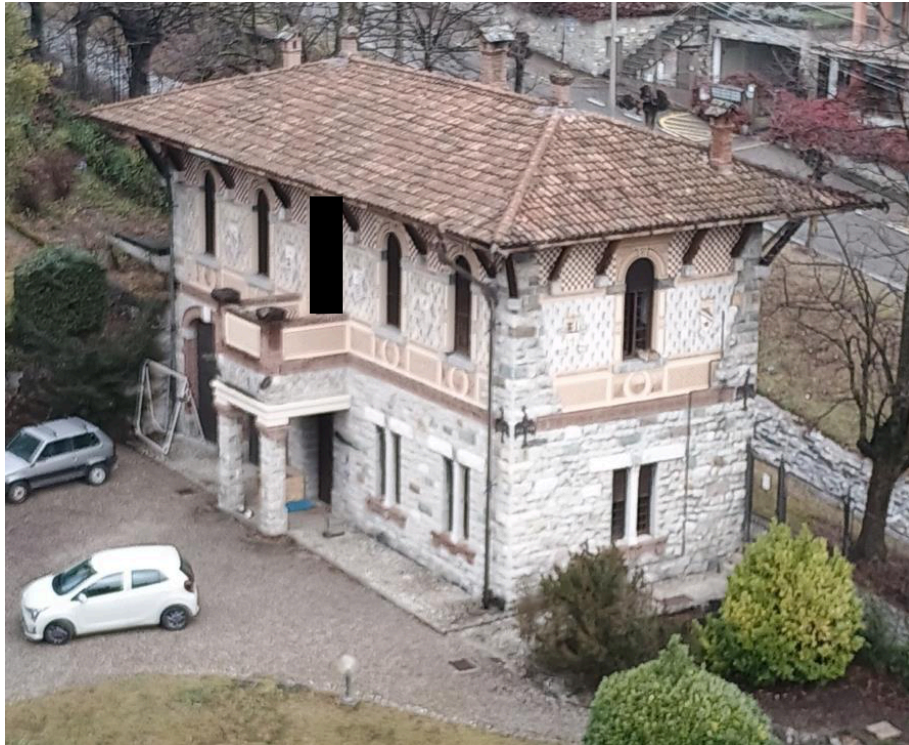
**B.**

**Unità residenziale indipendente**, a pianta rettangolare, disposta su due piani fuori terra (*piano terra e primo*) ubicata all'interno del parco pertinenziale in prossimità della villa di cui al punto A. Al piano terra del fabbricato è presente altresì un ampio locale ad uso autorimessa di pertinenza (doppio posto auto), oggetto di specifica trattazione al successivo punto C.

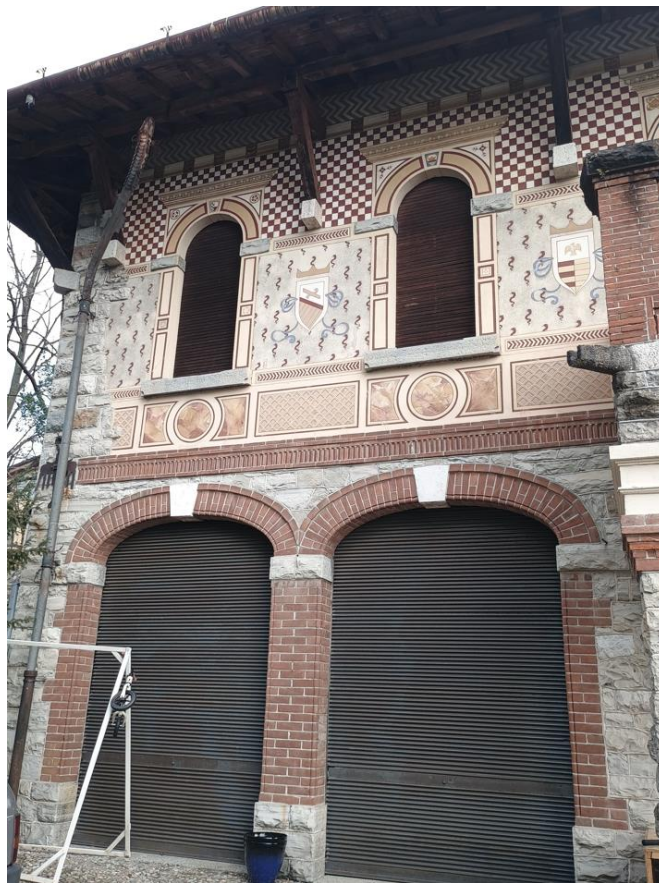
## **B1.**

**Autorimessa pertinenziale dell'unità residenziale B**, a pianta rettangolare, ubicata al piano terra dell'edificio di cui al punto B.

Il locale si presenta complessivamente in condizioni manutentive discrete; tuttavia, in corrispondenza di alcune porzioni delle pareti interne si riscontrano fenomeni di degrado dell'intonaco, con presenza di efflorescenze saline e localizzati distacchi. Tali manifestazioni risultano verosimilmente riconducibili a fenomeni di umidità da risalita capillare e/o infiltrazioni provenienti dal terrapieno posto a confine, in assenza o inefficienza di idonei sistemi di impermeabilizzazione delle strutture controterra.

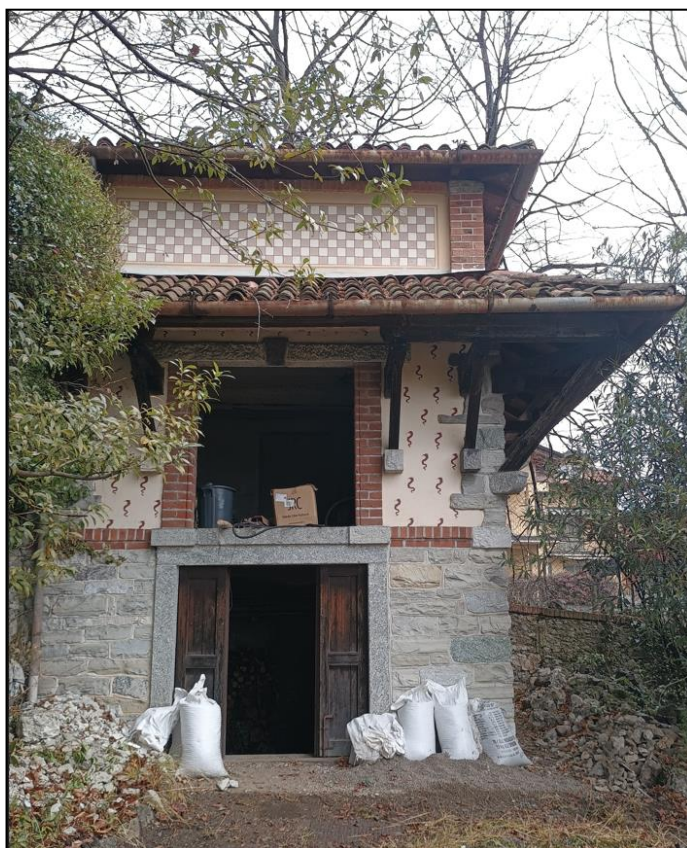
C.

**Magazzino** a pianta quadrata, disposta su due piani fuori terra (*piano terra e primo*), oltre ad una vasca d'acqua al piano secondo, ubicati all'interno del parco pertinenziale, sul confine nord est, a poca distanza dall'unità residenziale di cui al punto B.

Il fabbricato è privo di impianti e di finiture interne, presentando pavimentazione in battuto di cemento e pareti intonacate al rustico.

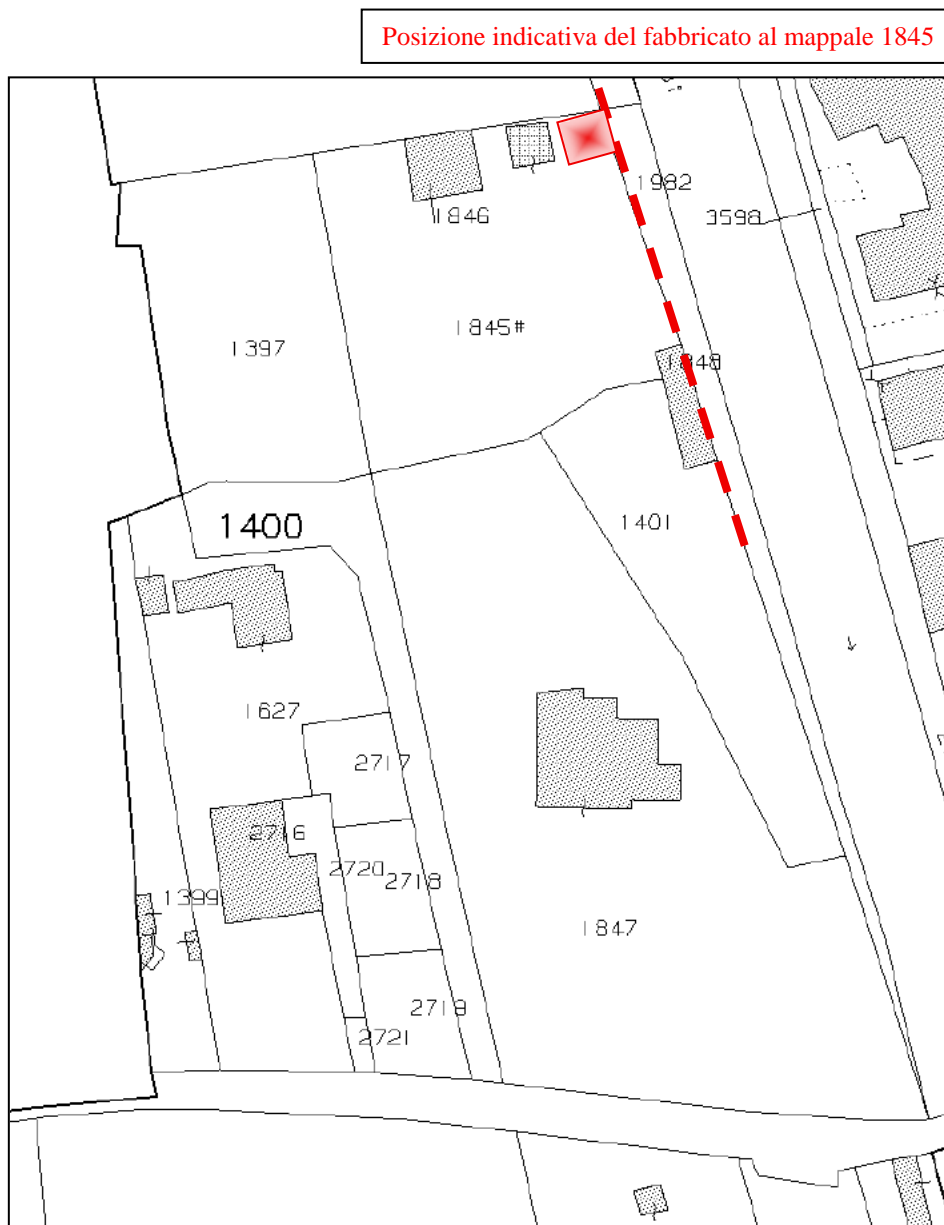
maggiore rispetto al fabbricato insistente sul mappale 1846/2 (D) ed inoltre si colloca in allineamento sul fronte est con il fabbricato identificato al mappale 1848/1, analogamente posto in aderenza con il mappale 1982 e con l'argine occidentale del torrente Bolvedro.

Si rende pertanto necessaria una corretta individuazione e ridefinizione della posizione planimetrica dei fabbricati in mappa catastale, mediante aggiornamento degli elaborati grafici.

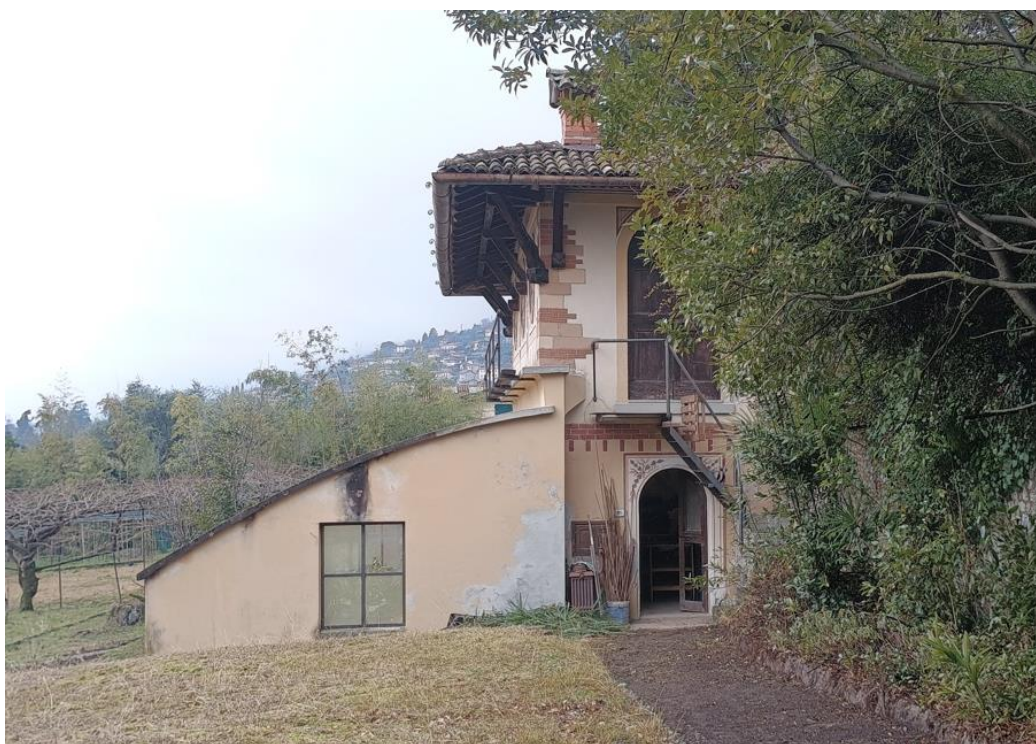
**Fabbricato pertinenziale, censito catastalmente come stalla e ripostiglio**, comprende anche una porzione annessa al piano terra adibita tutt'ora a serra, ma non raffigurato nella planimetria catastale.

Il fabbricato principale ha una pianta rettangolare, articolato su due piani fuori terra (*piano terra e primo*), mentre la serra si sviluppa solo al piano terra, ha anch'essa una superficie di forma rettangolare, e presenta una copertura completamente trasparente. Anche questo immobile è ubicato all'interno del parco di pertinenza, sul confine nord del lotto.

Sotto il profilo manutentivo, l'immobile si presenta esternamente in condizioni discrete, pur evidenziando fenomeni di degrado superficiale degli intonaci e delle decorazioni, più marcati sul prospetto ovest, mentre la struttura portante appare complessivamente integra.

Anche all'interno, in corrispondenza del medesimo paramento murario, si riscontrano ammaloramenti dell'intonaco, riconducibili in parte a infiltrazioni d'acqua verosimilmente provenienti dal terrapieno confinante sul lato nord, e in parte a pregresse infiltrazioni dalla copertura.

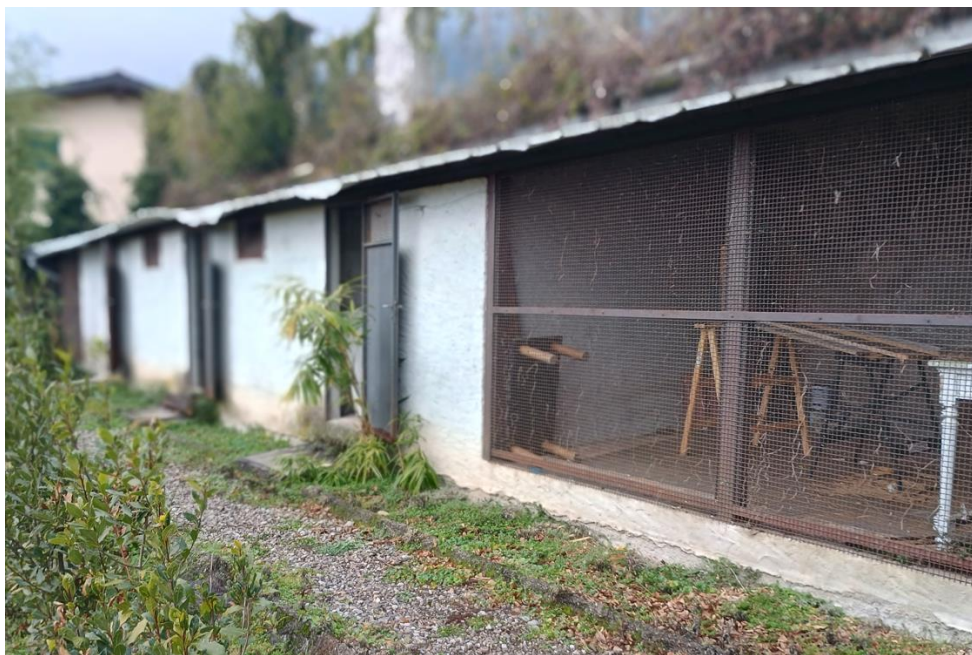
Stato di conservazione: mediocre/scadente. Si rilevano segni di obsolescenza, vegetazione infestante, degrado degli intonaci e mancanza di manutenzione. Il manufatto appare in stato di abbandono e al momento del sopralluogo era completamente vuoto e sottoutilizzato.
