# TRIBUNALE ORDINARIO DI CASSINO

Esecuzione Immobiliare R.G.E.I. n° **26/2019**

## RELAZIONE DI CONSULENZA

arch. Olindo D'Alvito

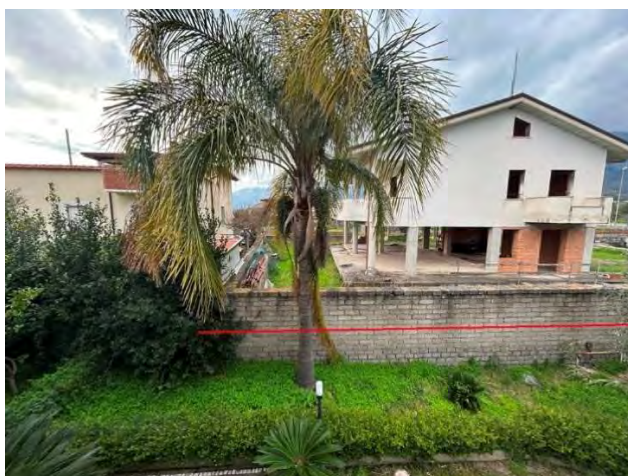
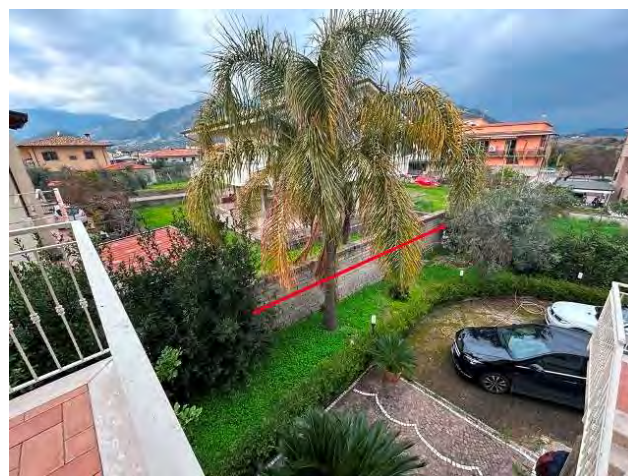
*la linea rossa indica la quota del piano di campagna del lotto confinante*

Il muro di contenimento a confine con le suddette particelle, la cui altezza aumenta verso il fronte nord est del lotto, attesta la sussistenza di una differenza di quota tra i lotti confinanti.

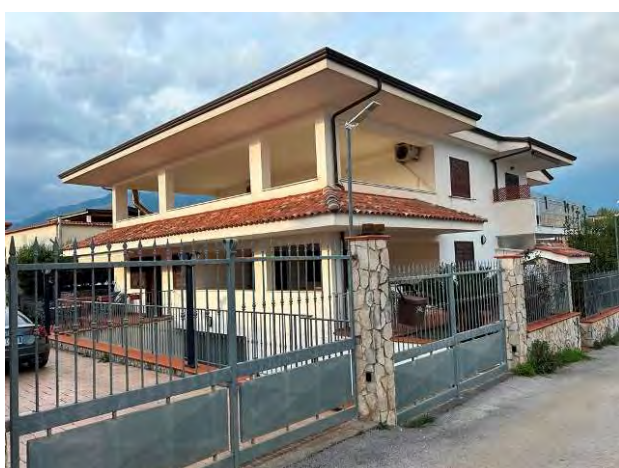
*Quota del lotto sul fronte Sud Ovest*

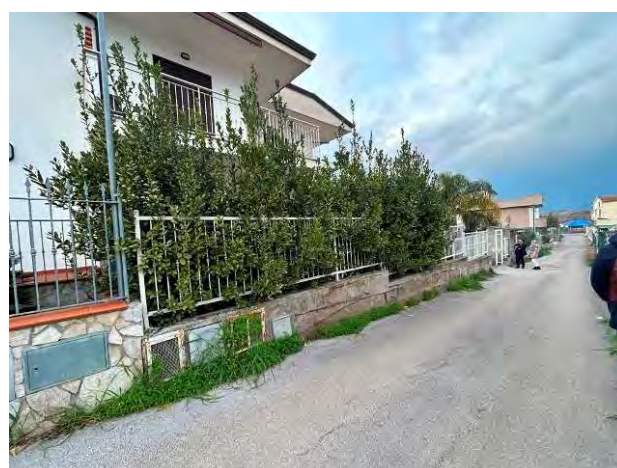
*Strada a confine con il lotto*

Sul fronte opposto, la pendenza della strada vicinale mutua il dislivello tra i due accessi.

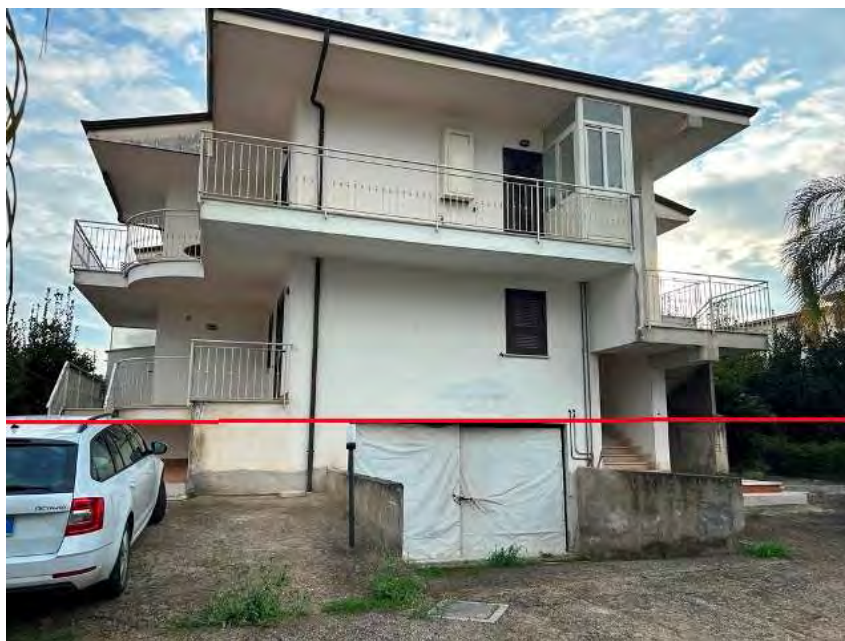
*La linea rossa definisce la quota del piano di campagna di progetto*

Sul fronte nord est dell'immobile, il piano interrato emerge in luce per un'altezza pari a circa 100 - 110 cm.

L'area di sedime pertinenza dell'immobile è sottoposta a vincolo paesaggistico pertanto la riprofilatura altimetrica rappresenta una difformità che richiede, a sanatoria, un accertamento di compatibilità paesaggistica" e conseguente autorizzazione paesaggistica resa ai sensi dell'art 167 c.5 ovvero dell'art 181 del D.Lgs 42/2004.

Nell'ipotesi di diniego, reso dall'autorità delegata alla tutela del vincolo, dovranno essere ripristinate le condizioni originarie al fine di ristabilire la conformità con il titolo assentito.

Trattandosi di area comune, gli aggiudicatari potranno procedere preventivamente al ripristino dello stato dei luoghi al fine di ristabilire la conformità con il titolo edificatorio, ma anche al fine di evitare le sanzioni previste dall'art.181 del D.lgs. 42/2004.

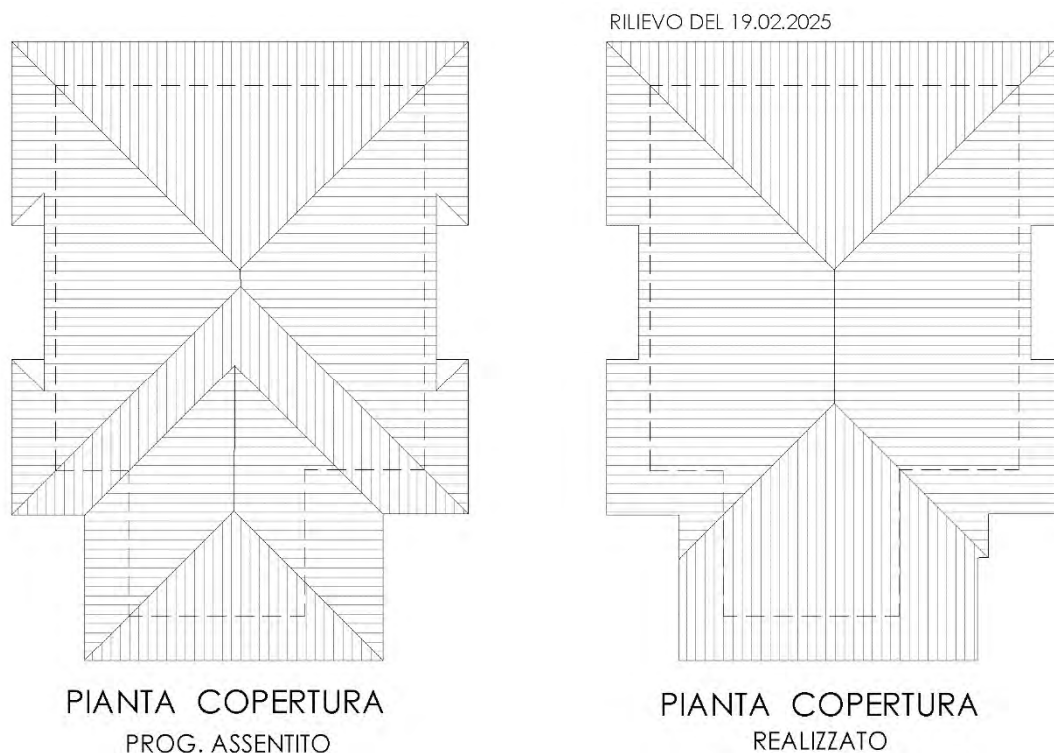
La difformità rilevata in copertura per la diversa profilatura delle falde si configura come una alterazione prospettica ed è pertanto subordinata alla richiesta di Permesso di Costruire in Sanatoria reso ai sensi dell'Art. n.36 del DPR 380/01 e ss.mm.ii..

Fatta salva una diversa valutazione da parte del RUP, e fatti salvi i diritti di terzi, si ritiene che sia sanabile nei termini di cui all'art. n.46, comma quinto del D.P.R. 6 giugno 2001, n. 380 e ss.mm.ii., mediante presentazione di domanda in sanatoria per "Accertamento di conformità" (art 36 D.P.R. 6 giugno 2001, n. 380) resa ai sensi e per gli effetti dell'Art. 22 comma 1, legge 11 agosto 2008 n. 15 e ss.mm.ii. - Regione Lazio<sup>5</sup>.

Nell'ipotesi di diniego all'autorizzazione paesaggistica, reso dall'autorità delegata alla tutela del vincolo, ovvero all'autorizzazione sismica, reso dalla Competente Area del Genio Civile, le opere realizzate in difformità dovranno essere rimosse e ristabilita la conformità con il titolo assentito.

L'aggiudicatario potrà preventivamente procedere al ripristino dello stato dei luoghi al fine di ristabilire la conformità con il titolo edilizio, ma anche al fine di evitare le sanzioni eventualmente previste.
