**Tribunale di Milano**  
**PROCEDURA DI ESECUZIONE IMMOBILIARE**  
**RG. 420/2025**

**RELAZIONE DI STIMA**

**LOTTO 02:** Porzione di fabbricato costituita da una unità immobiliare ad uso abitativo posta al piano primo, con vano di accesso al piano terra, in Corbetta (MI), fraz. Castellazzo de' Stampi, in Piazza San Carlo, angolo via Fiume

**LOTTO 02****(Appartamento uso abitazione)****1 IDENTIFICAZIONE DEI BENI IMMOBILI PIGNORATI****1.1. Descrizione del bene**

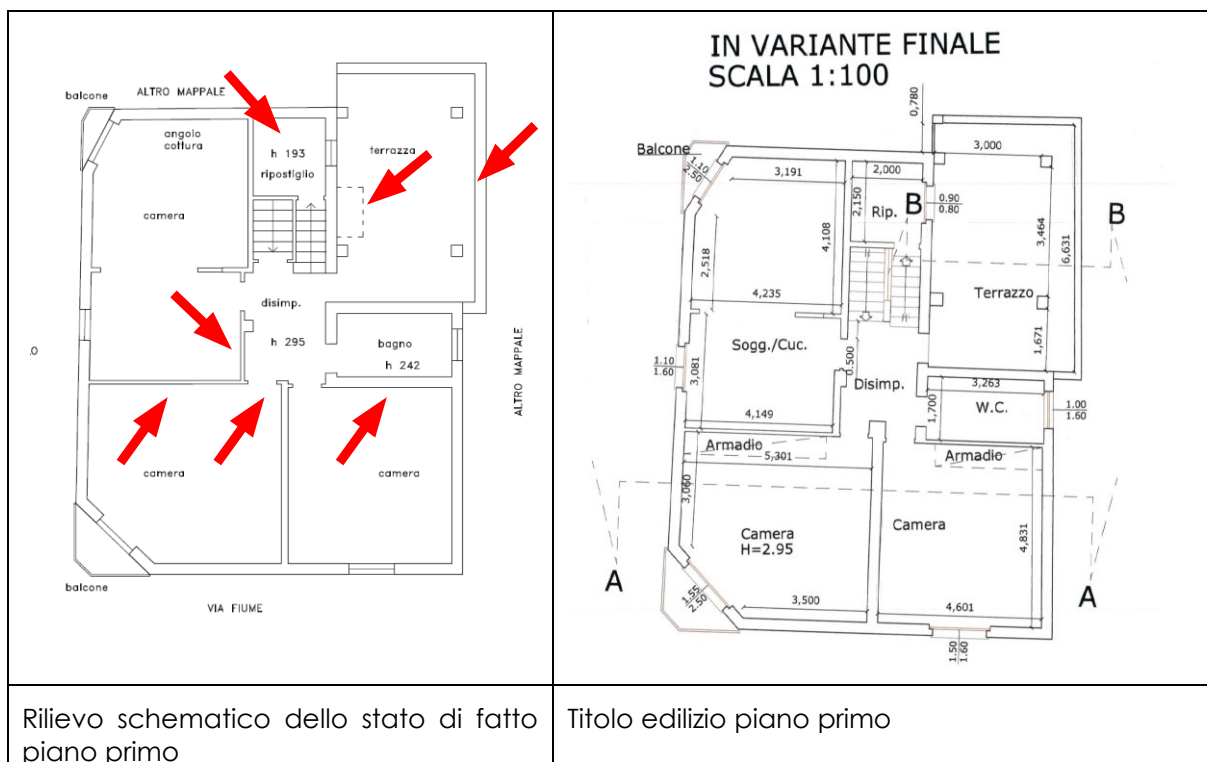
Dal raffronto dello stato di fatto con il grafico di progetto e con le vigenti norme di settore, si rilevano le seguenti criticità:

- a) Determinazione di rapporti aeranti ed illuminanti insufficienti nelle due camere da letto per omessa formazione di arredi fissi;
- b) Allestimento di servizio igienico in locale ripostiglio non idoneo per permanenza di persone;
- c) Formazione di serramenti perimetrali a chiusura della terrazza, dal parapetto fino alla tettoia di copertura, con formazione di volume edilizio irregolare;
- d) Difforme disposizione di alcuni tavolati del disimpegno, con traslazione del tavolato e porta della sala a favore del disimpegno ed eliminazione di una risega; formazione di arredo fisso sulla terrazza;

Nella grafica che segue vengono evidenziate sommariamente le difformità salienti dello stato di fatto rispetto al titolo edilizio.

Per quanto rilevato, si evidenzia che l'immobile non è dotato della conformità edilizia.

Le criticità di cui ai punti a), b) riguardano le norme igieniche e, pertanto, non sono sanabili e dovranno essere eliminate mediante opportuni lavori di ristrutturazione finalizzati agli adeguamenti necessari.

La criticità di cui al punto c) incide sui parametri urbanistici e pertanto non è sanabile, ma dovrà essere eliminata mediante rimozione dei serramenti.

Le difformità di cui al punto d), per quanto non in contrasto con le norme igieniche e con le indicazioni del Regolamento Edilizio vigente, possono essere ritenute di natura secondaria e pertanto sanabili mediante una pratica di CILA a sanatoria, con il pagamento della sanzione di circa € 1.000,00.

In conclusione, al fine di tutelare il futuro acquirente si specifica che, nella determinazione del prezzo di vendita del Lotto in oggetto, si è tenuto conto forfettariamente, oltre che dei costi delle possibili sanatorie, anche dei costi derivanti da tutti gli adeguamenti necessari per l'eliminazione delle difformità non sanabili.
