**Tribunale di Napoli  
XIV SEZIONE CIVILE**

**PROCEDURA ESECUTIVA:** n° R.G.E. 51/2025

**RELAZIONE DELL'ESPERTO**

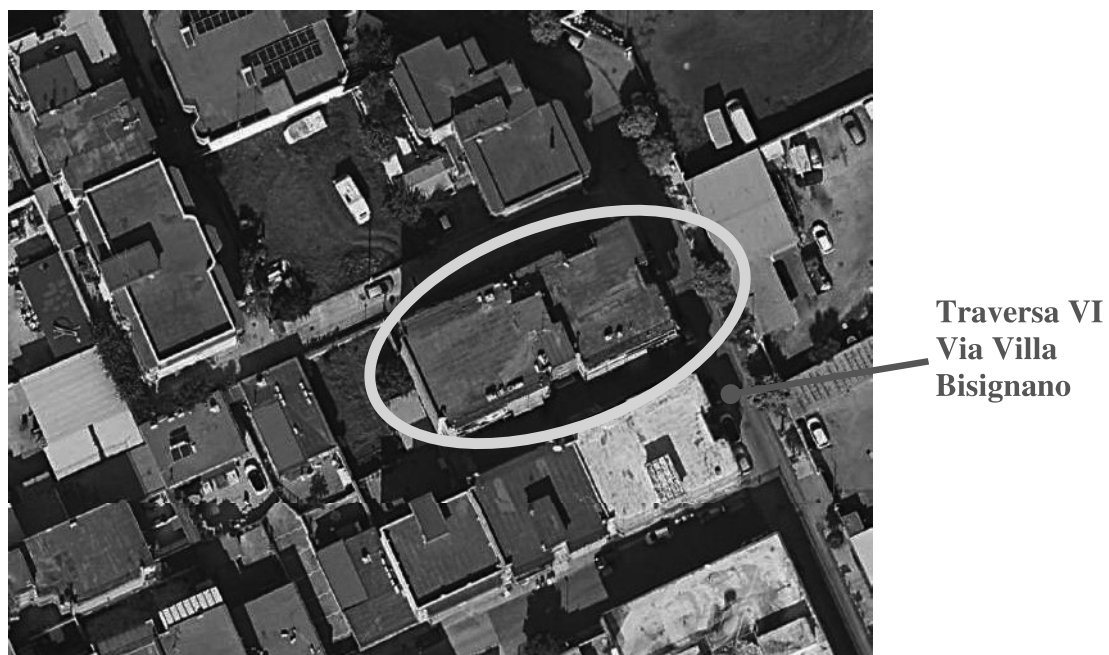
Nella figura 1 a pagina seguente è riportato il raffronto tra la mappa del Catasto Terreni e una fotografia satellitare della zona, attestante la corrispondenza dei luoghi.

**Figura 1:** Raffronto mappa catastale – ortofoto.

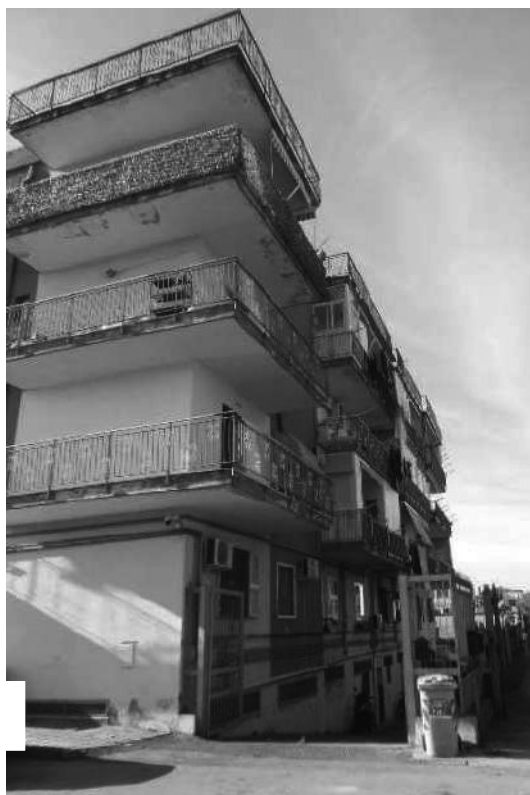
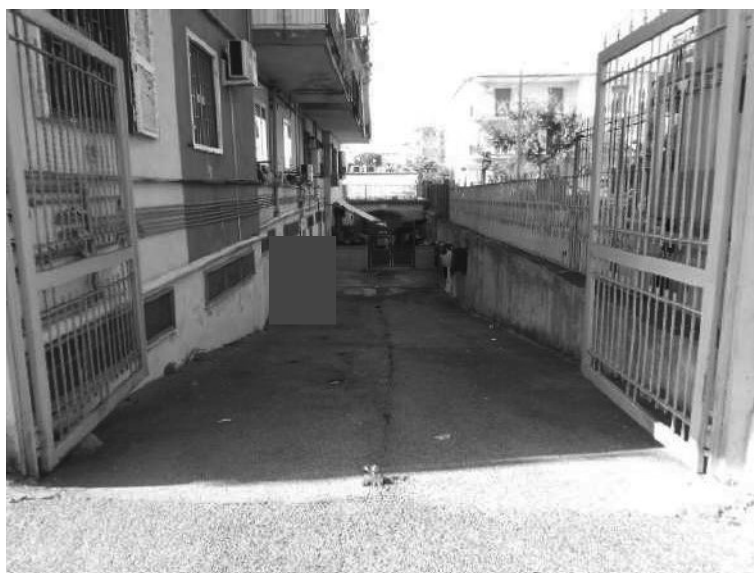
**Foto n. 1:** • Viale corrispondente al civico 21 di Traversa VI Via Villa Bisignano, costituente l'accesso all'immobile pignorato e ad uso comune.

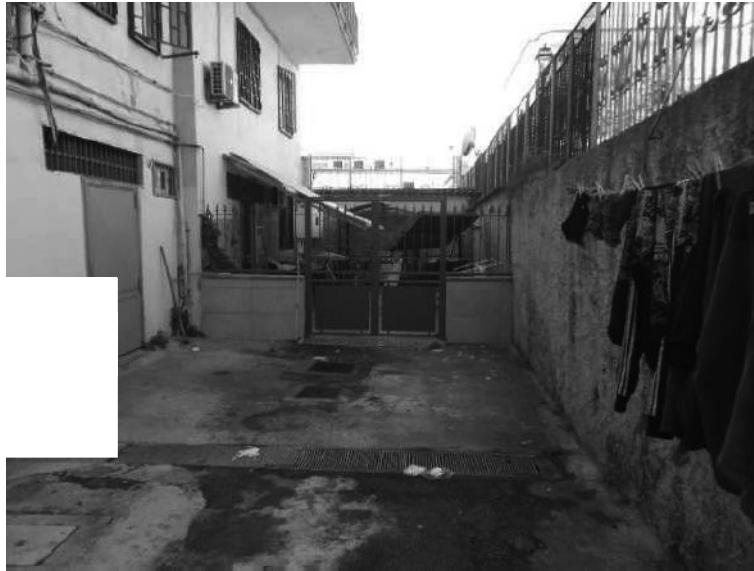
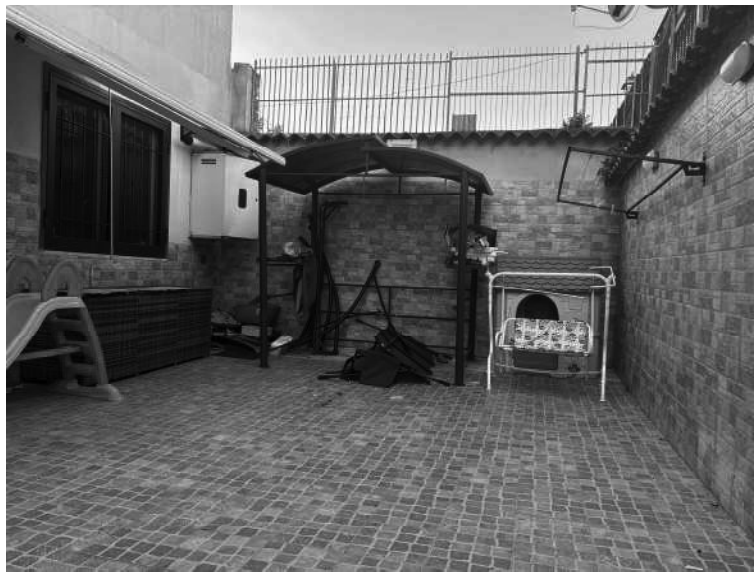
La porzione terminale del camminamento è attualmente sbarrata da un muretto con sovrastante inferriata e cancello, configurandosi un'area cortilizia ad uso esclusivo dell'immobile pignorato estesa all'incirca 40 mq.

La suddetta area cortilizia deve ritenersi frutto di occupazione abusiva, per le seguenti ragioni:

**Foto n. 2:** • Manufatti che sbarrano la parte terminale del viale ad uso comune, delimitando un'area cortilizia ad uso esclusivo dell'immobile pignorato, ma che NON è ricompresa nel "sub 18" oggetto della procedura esecutiva.

Alla luce di tutto quanto sopra, nel prosieguo non si terrà conto di tale porzione, apparentemente pertinenziale, ma saranno considerate le opere necessarie a rimuovere i manufatti di sbarramento (muretto, inferriata e cancello).

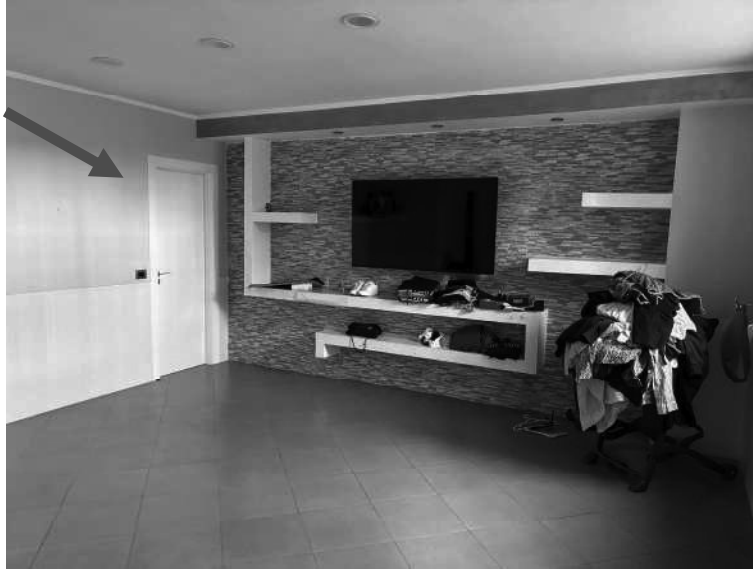
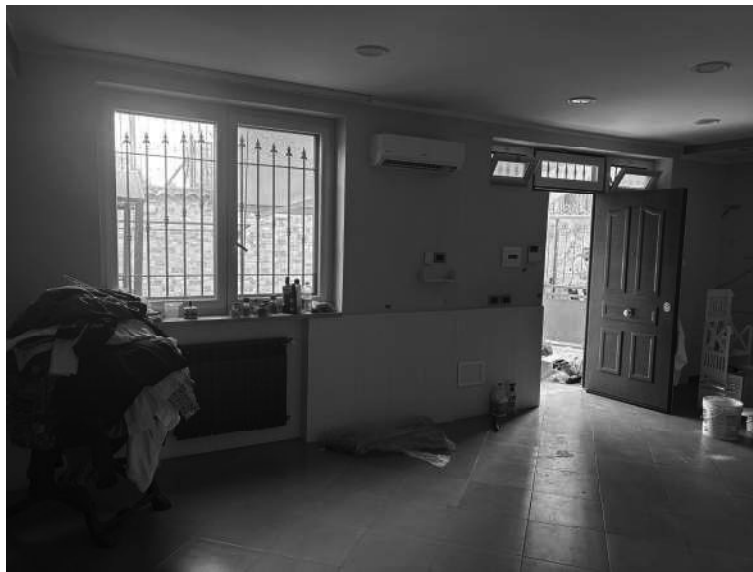
**Foto n. 3:** • Vano d'ingresso attrezzato con angolo cottura.  
• La porta evidenziata è quella del ripostiglio.

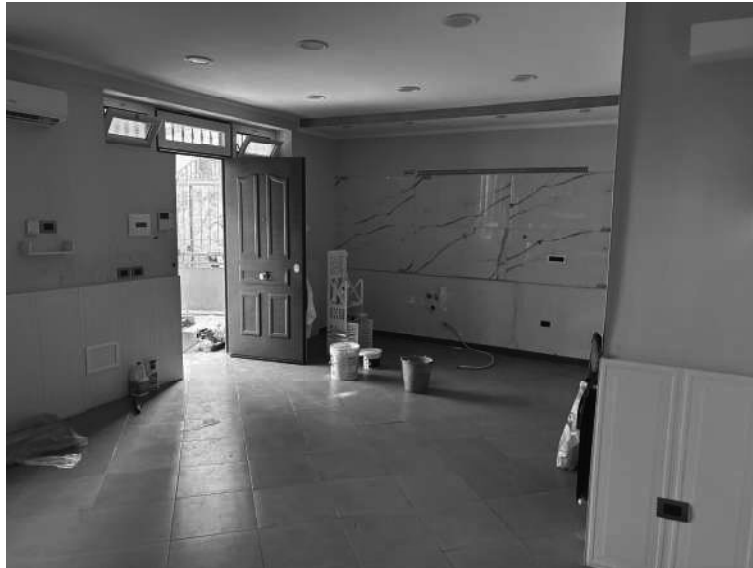
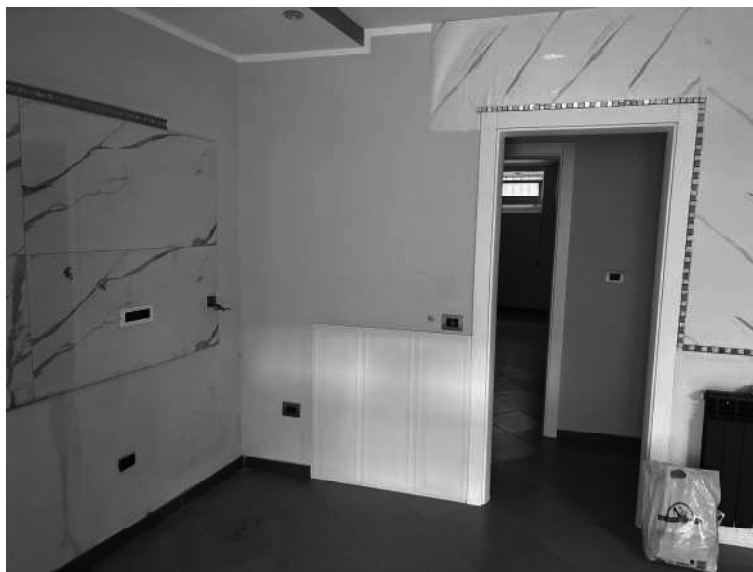
**Foto n. 4:**

- Idem (lato angolo cottura)
- La porta immette nel corridoio della “zona notte”.

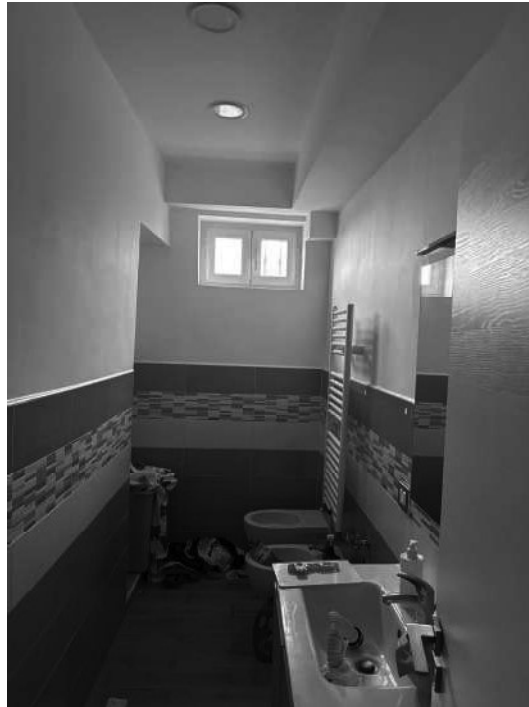
**Foto n. 5:** • Bagno principale.

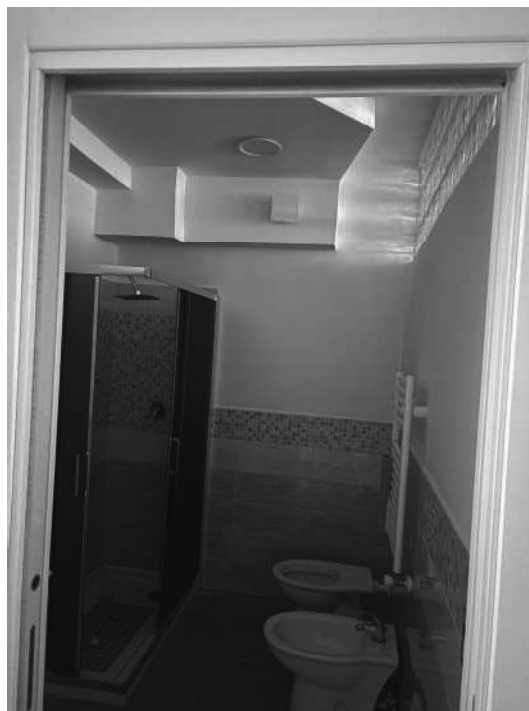
**Foto n. 6:** • Bagno "cieco" "in camera".

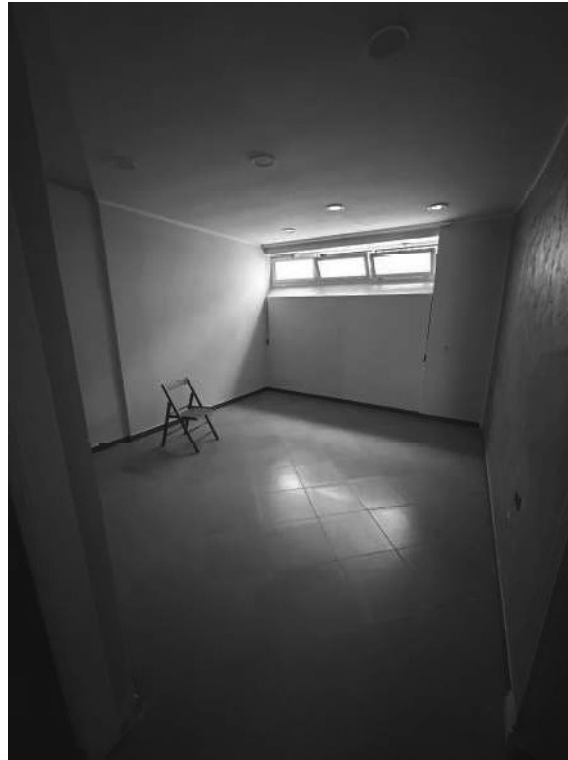
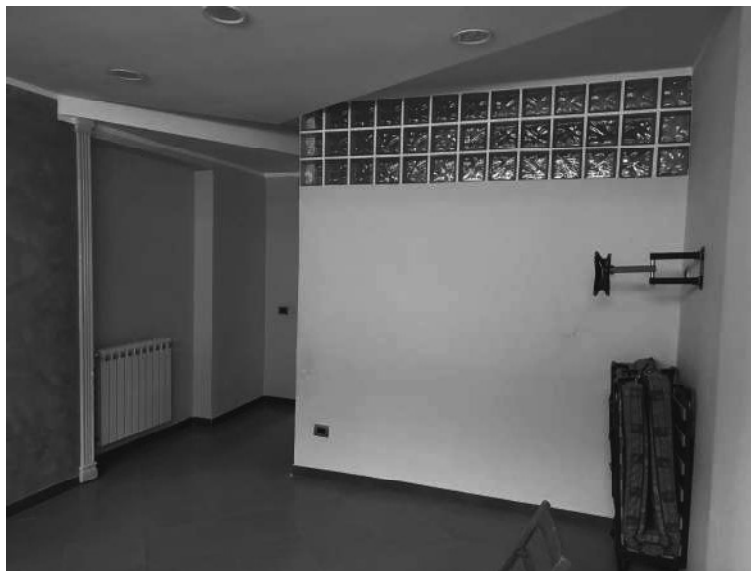
- Foto n. 7:**
- Camera attrezzata con bagno.
  - La parete finestrata è addossata al terrapieno del cortile di accesso al fabbricato.
  - La parete sistemata con vetrocemento è quella del bagno.

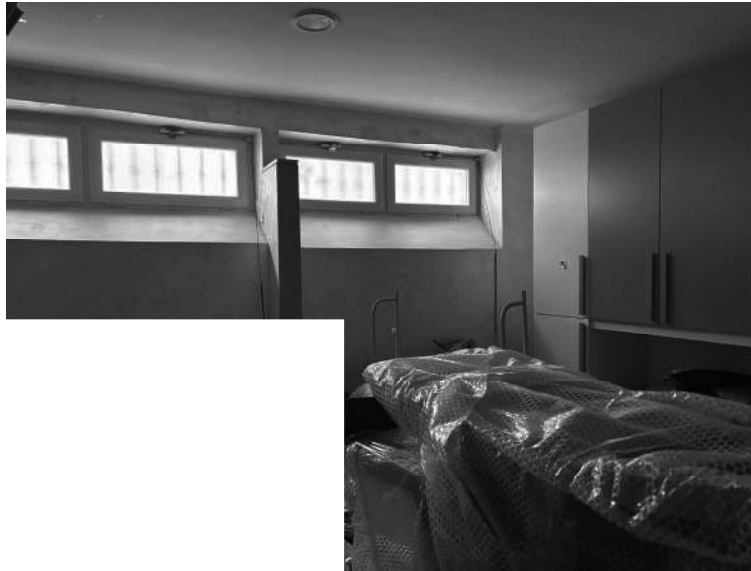
- Foto n. 8:**
- Altra camera.
  - La parete finestrata è addossata al terrapieno del cortile di accesso al fabbricato.
  - La parete sistemata con vetrocemento confina con il corridoio.
