TRIBUNALE di TREVISO

Esecuzione Immobiliare n. 186/2023

PREMESSA

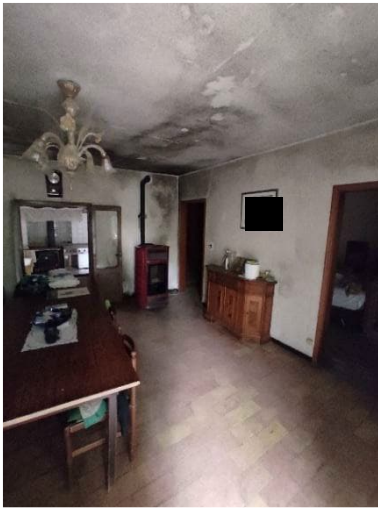
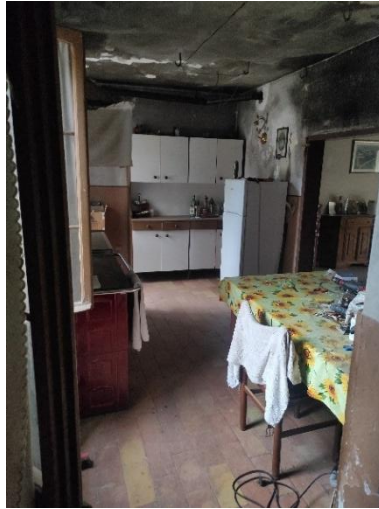
Cucina -Soggiorno

Finiture e stato conservativo: nel corso del sopralluogo svolto è stato possibile constatare che l'immobile versa in condizioni pessime, con presenza di muffa, fessurazioni ed infiltrazioni di ingente entità; a causa delle condizioni statiche del solaio, alcune stanze del piano primo non risultavano accessibili.

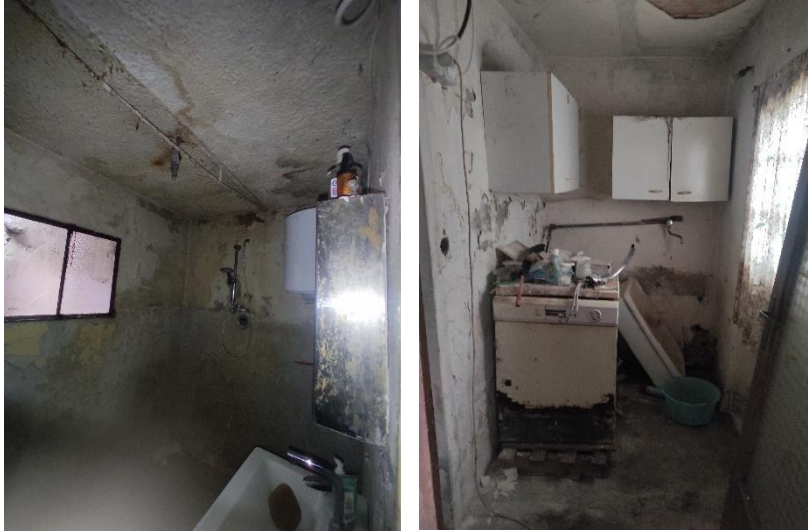
Antibagno – W.C

La scala tra piano terra e piano primo è in legno, utilizzato anche come rivestimento nel corridoio e in una delle camere; le restanti presentano moquette.

Si segnala che la scala è priva di corrimano.

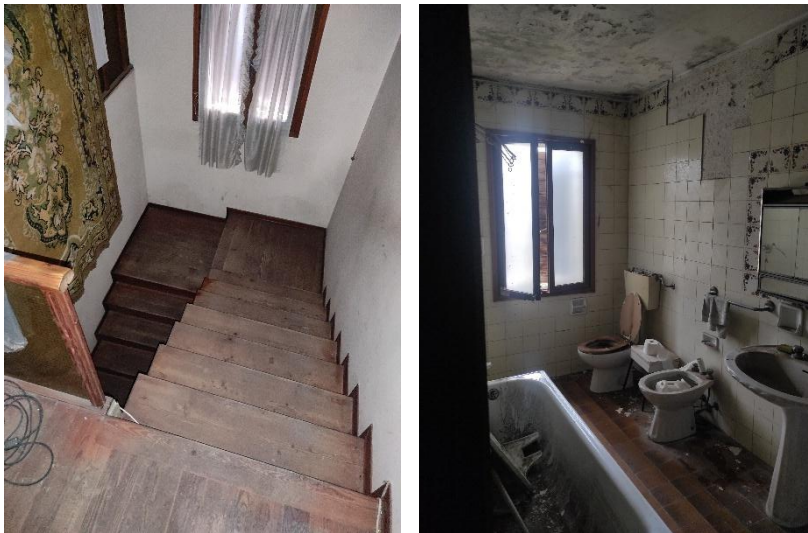
Scala – Bagno

Il bagno è rivestito (sia a pavimento che a parete) da piastrelle in ceramica.

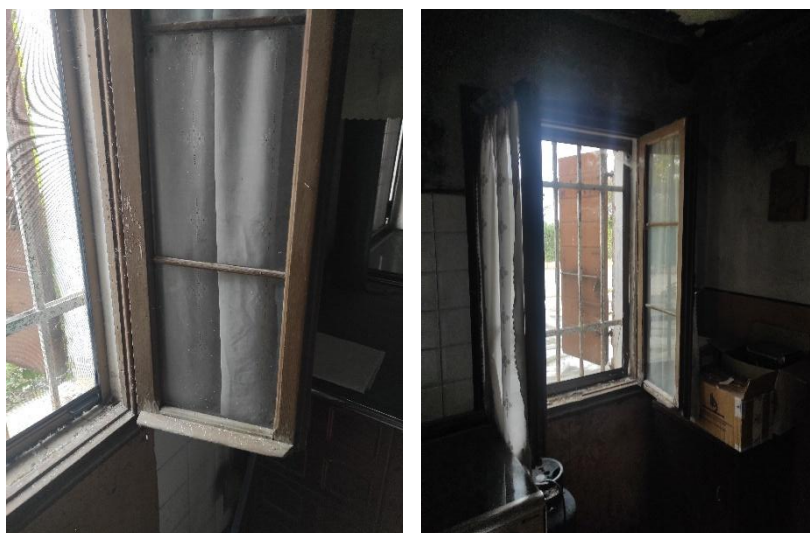
Serramenti esterni

- **SERRAMENTI** → particolarmente degradati, quelli esterni hanno telaio in legno con vetro semplice ed oscuri sempre in legno; in cucina, nell'antibagno e nel corridoio del piano terra sono presenti grate in ferro. Il portoncino di ingresso è in alluminio, le porte interne sono in legno.

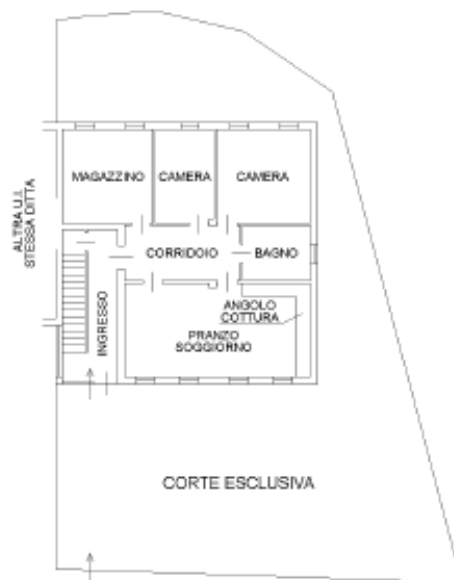
PIANO TERRA (PT)
H = 270

Al piano terra è presente un corpo scala comune che conduce all'appartamento ricavato al piano terra, a quello ricavato al piano primo, nonché al piano interrato, dove sono collocati i magazzini con le rispettive lavanderie, una per ciascuna unità, oltre ad una Centrale Termica, comune alle due unità residenziali. Gli appartamenti presentano sostanzialmente la medesima distribuzione interna e sono composti da ingresso, soggiorno con angolo cottura, bagno e 3 camere.

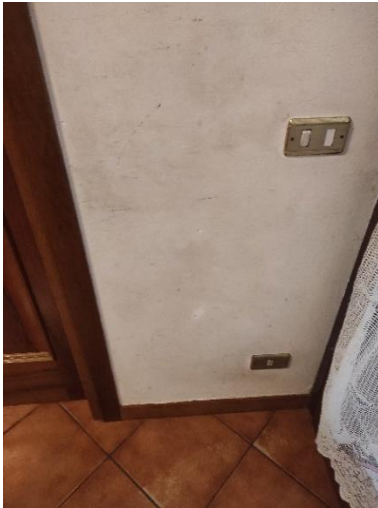
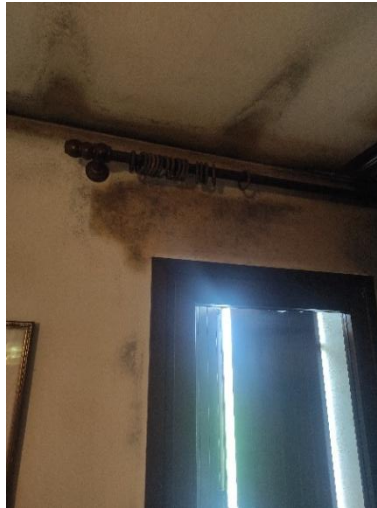
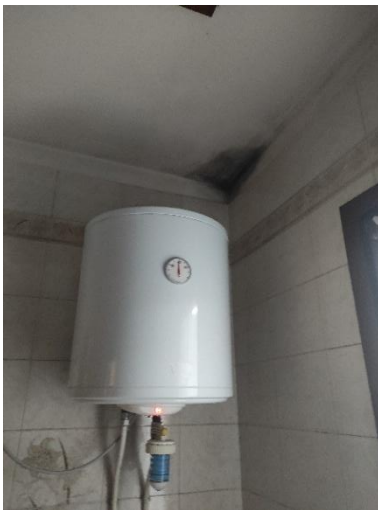
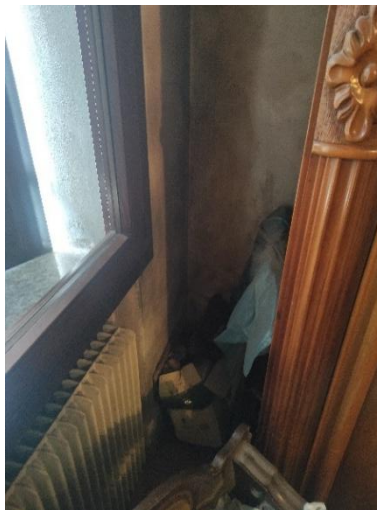
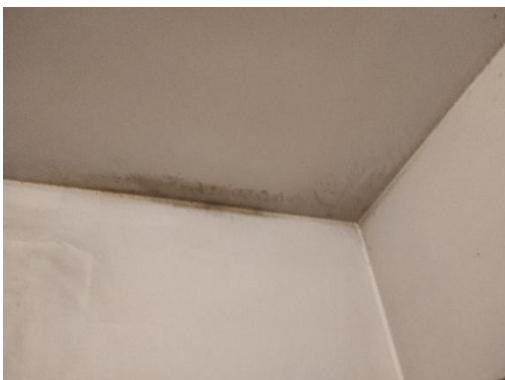
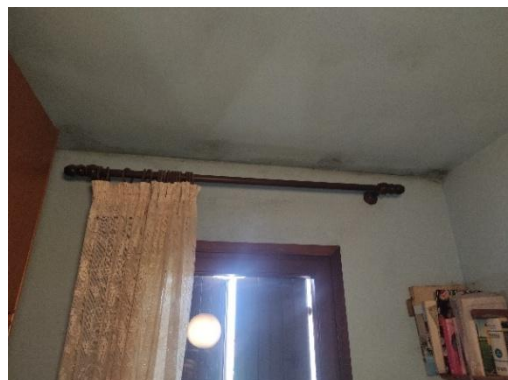
Nel complesso la porzione di fabbricato che ospita il sub. 10 si presenta in discreto stato conservativo, così come l'appartamento situato al piano terra; l'alloggio al piano primo, invece, si trova in uno stato mediocre, con presenza di muffa e umidità in molteplici punti.

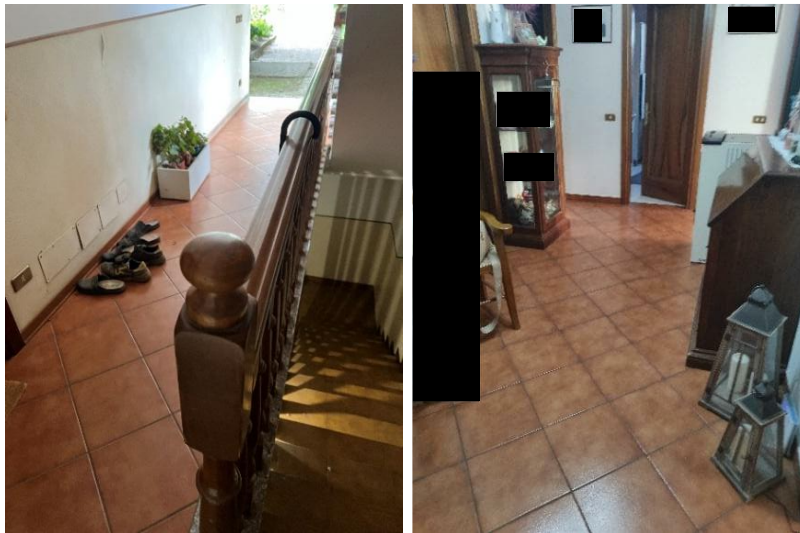
Ingresso –Soggiorno-Cottura

- **RIVESTIMENTI** → l'ingresso comune e il vano scala verso il piano interrato sono rivestiti con piastrelle in ceramica, mentre i gradini verso il piano primo sono rivestiti in marmo; negli alloggi, piastrelle rivestono i pavimenti di ingresso e soggiorno-cottura, mentre nelle camere sono posati pavimenti in listoncini di legno; nei Bagni pavimento e pareti sono rivestiti con piastrelle in ceramica.

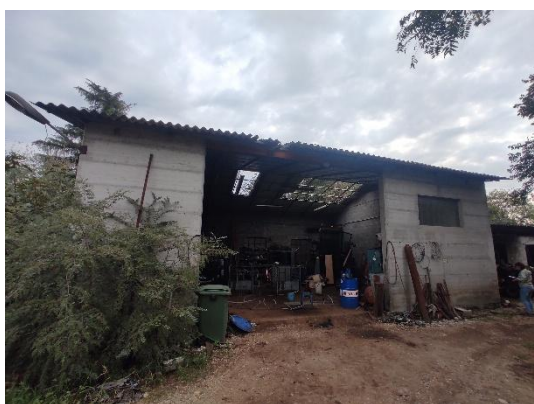
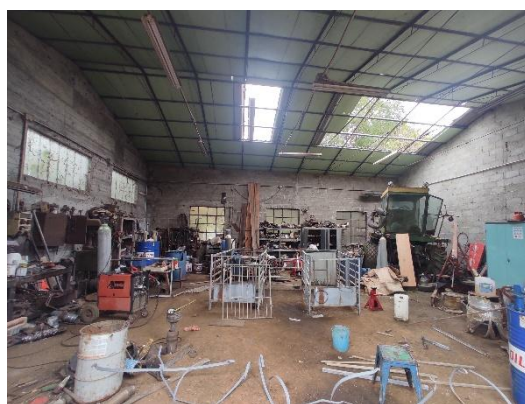
"Blocco 1" → il magazzino, con struttura in blocchi di cemento e copertura a due falde in metallo e lastre in eternit, non è provvisto di pavimentazione e mancano porzioni di copertura; i serramenti presenti sono in metallo e vetro. Dalle informazioni fornite dagli esecutati, l'impianto elettrico di questo blocco di fabbricati dovrebbe essere stato realizzato nel 2021.

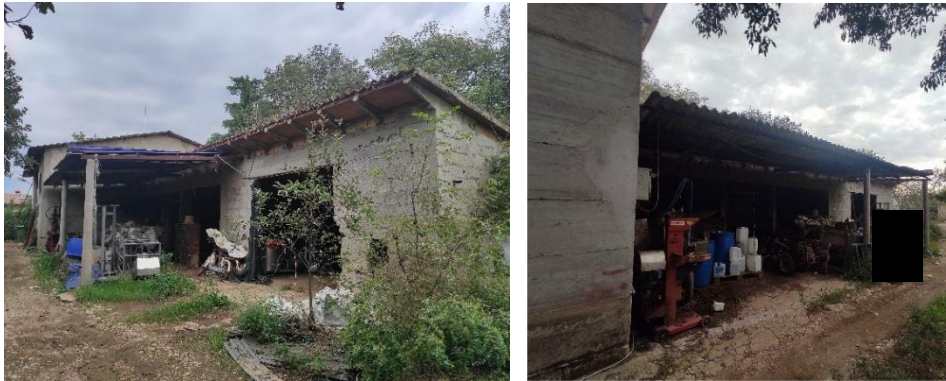
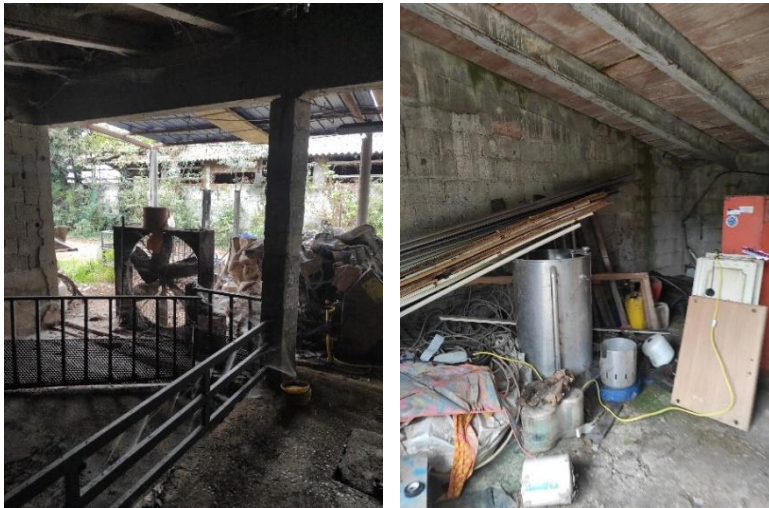
In aderenza al magazzino sono presenti delle porcilaie e una tettoia (sempre coperta da lastre in eternit) attualmente inutilizzate, prive di impianti, con strut-

tura in blocchi di cemento, copertura su travetti in cls e tavelle, pavimentazione in cemento; non sono presenti serramenti.

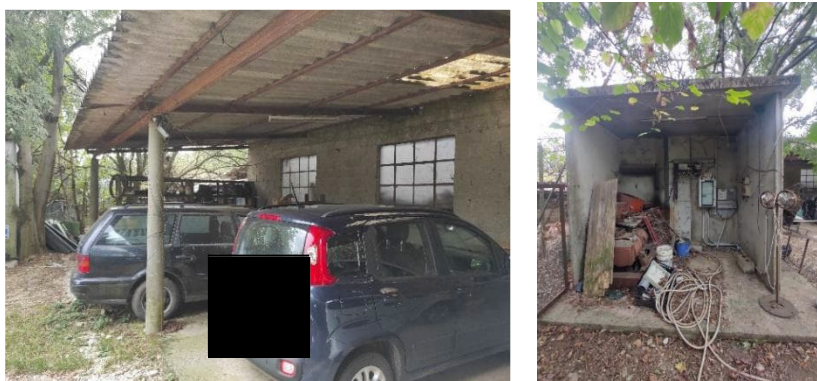
Sul lato est del magazzino è presente una tettoia per il ricovero degli automezzi, costituita da pilastri in cemento, travetti di copertura in metallo e copertura in lastre di eternit; è inoltre presente un manufatto in cemento chiuso su tre lati, a copertura di alcuni impianti.

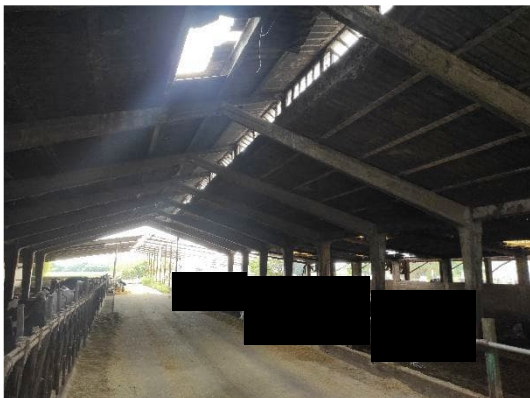
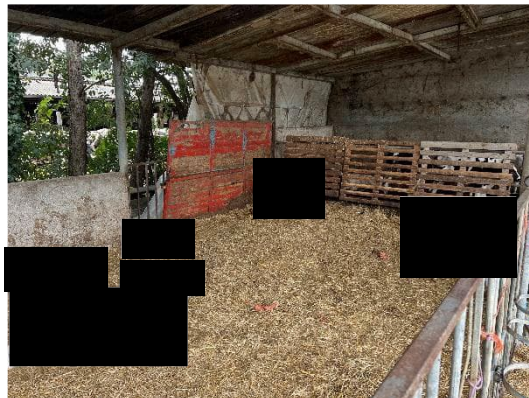
Sul lato sud sono posizionate le stalle per il ricovero dei bovini, che presentano due diverse strutture: la prima parte, in aderenza al blocco dei magazzini, ha una struttura composta da pilastri e travi di copertura in cemento, con putrelle in acciaio; la copertura risulta divelta in vari punti.

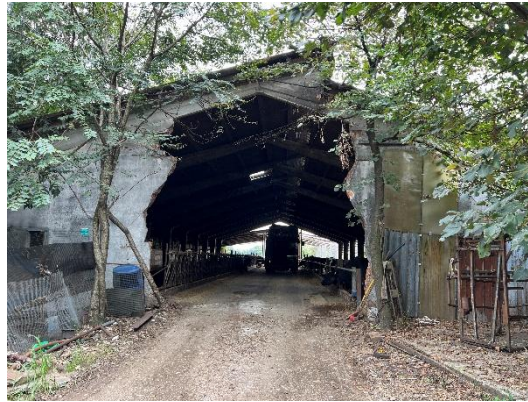
Sul fronte nord, all'altezza del varco d'ingresso, la parete perimetrale risulta parzialmente demolita.

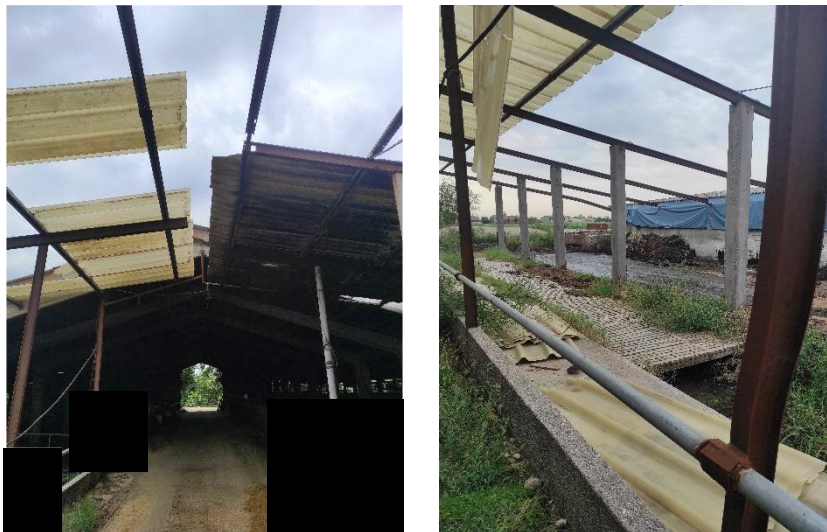
La seconda parte delle stalle, posta più a sud, presenta invece una struttura composta da pilastri e travi di copertura in metallo; in questa porzione, il manto di copertura è praticamente assente.

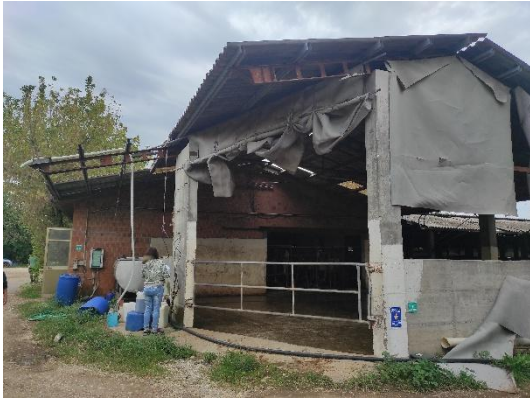
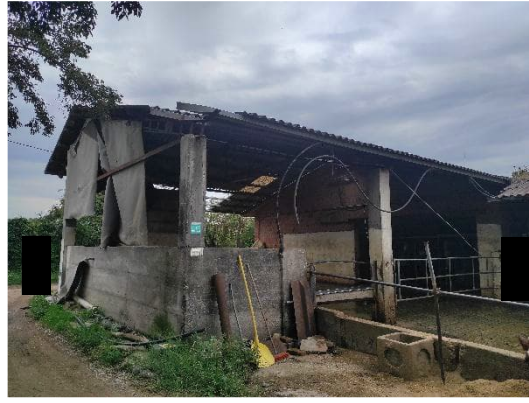
Sala attesa

Sul lato est del complesso è presente uno spazio denominato “sala attesa”, costituita da pilastri in cemento armato con copertura a due falde con travi in metallo e onduline. Si segnala che tra la stalla e il Blocco 3 dovrebbe essere presente una tettoia, che in realtà si presenta solo con i pilastri in cemento ma priva di alcun tipo di copertura.

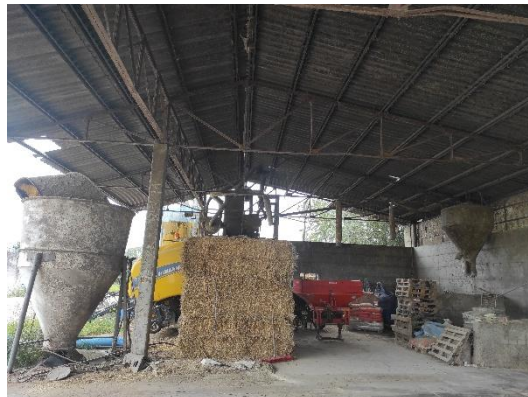
"Blocco 3" → composto da un Magazzino, avente struttura in blocchi di cemento con pilastri e capriate di copertura in metallo, tamponata solo su due fronti, con pavimentazione in cemento; la copertura è stata parzialmente rimossa.

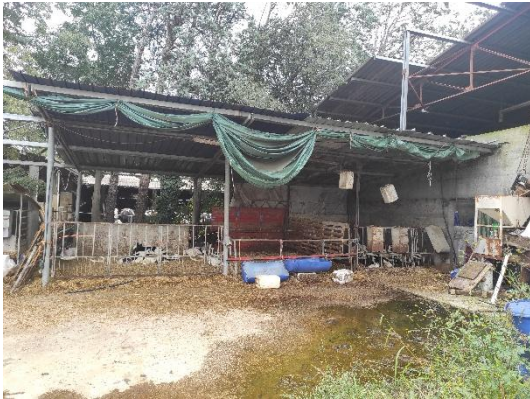
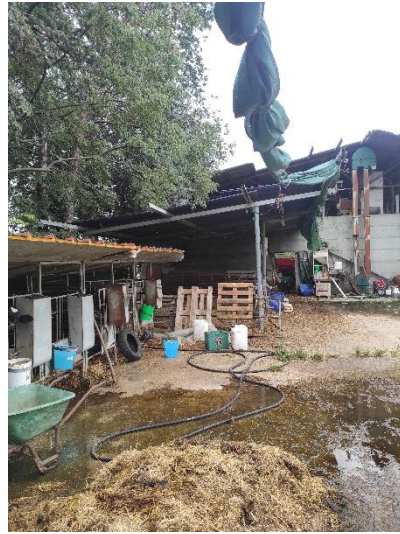
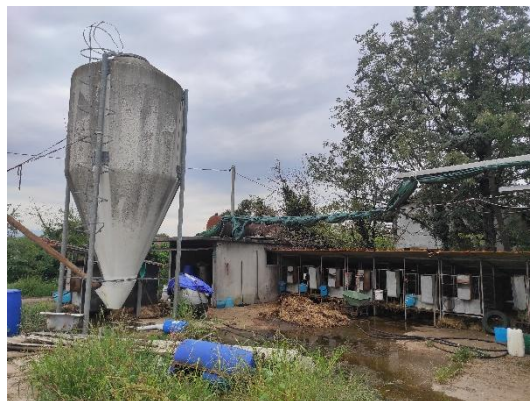
In aderenza sono poi presenti alcune tettoie con struttura metallica, e un ulteriore piccolo manufatto adibito a magazzino, in cemento e con basculante in metallo.

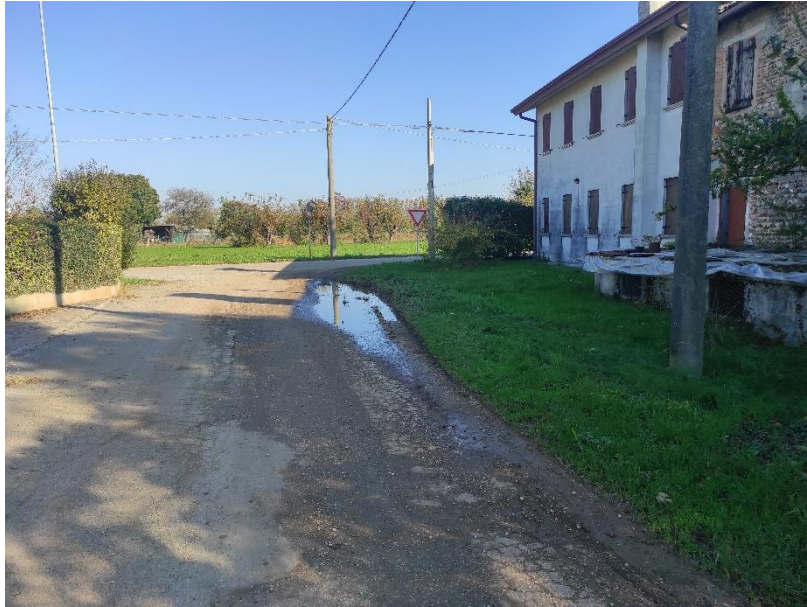
Il mn. 333 è quasi interamente interessato dall'area a verde che costeggia Via Oberdan, dal quale risulta indiviso, così come l'area pertinenziale del mn. 458 pignorato; tale mappale, quindi, non costituisce accesso per i beni pignorati.

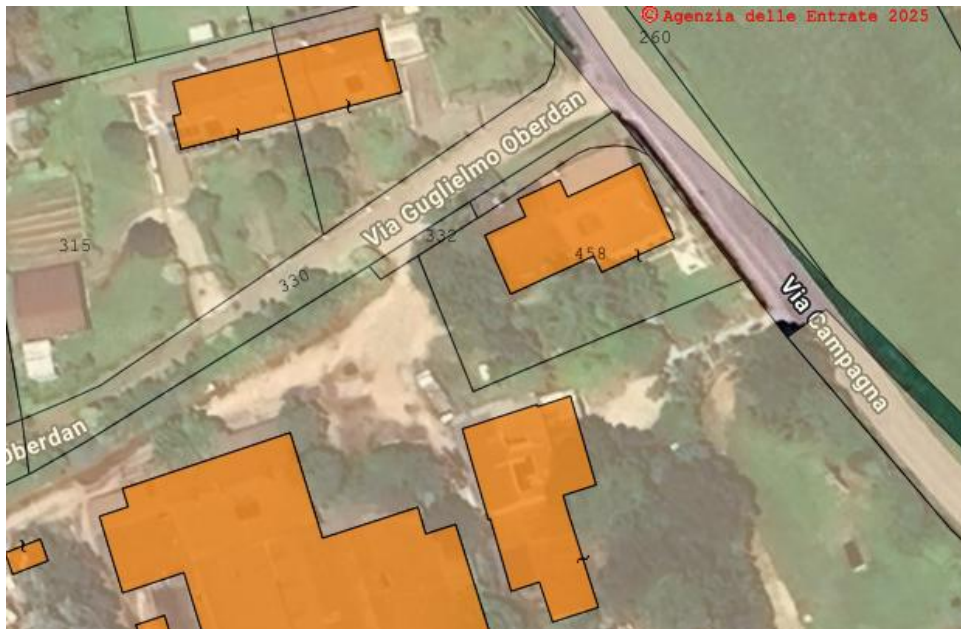
La suddetta area a verde prosegue anche su parte del mn. 332, su cui tuttavia insiste anche l'accesso carraio che permette di accedere al mappale n. 459 dalla pubblica via (i.e Via Oberdan); si precisa che tale accesso costituisce l'unico ingresso agli immobili adibiti ad allevamento, così come al mn. 450 e ai terreni pignorati.

- *l'abbandono dei mn. 331 e 333 non costituiscono pregiudizio alla vendibilità dei beni pignorati;*
- *l'abbandono del mn. 332 costituisca un pregiudizio alla vendibilità dei beni pignorati, in quanto comporterebbe l'interclusione di parte di essi; tuttavia, a seguito di ulteriore sopralluogo, lo scrivente ha potuto rilevare la possibilità di traslare verso ovest l'accesso carrabile presente, consentendo quindi l'ingresso direttamente da Via Oberdan. Per realizzare ciò si renderà necessario predisporre idonea pratica edilizia per l'apertura/spostamento di accesso carraio, il taglio delle piante ivi presenti e il conferimento di terreno a riempimento della scolina presente.*
