TRIBUNALE DI PESARO
ESECUZIONI IMMOBILIARI

RGE 95/2024

RELAZIONE DI PERIZIA DI STIMA IMMOBILIARE

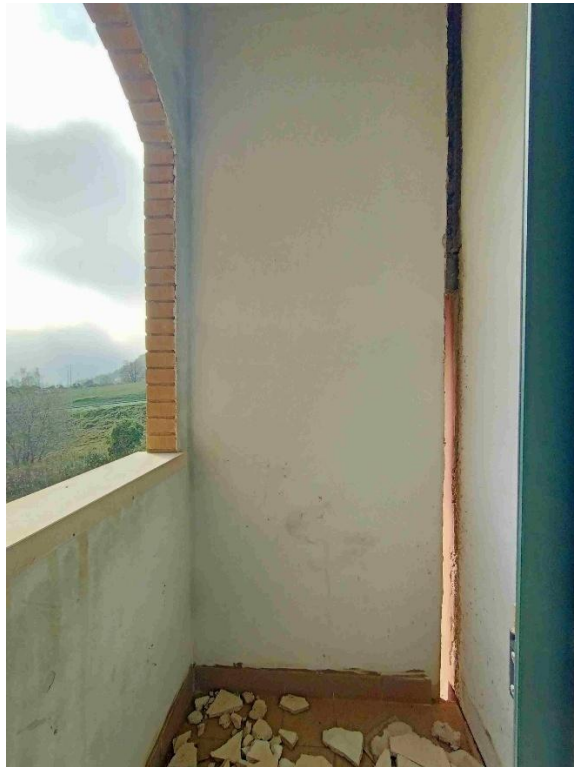
Foto 12: AMMALORAMENTI - BALCONE SUB. 26 PIANO 2
