# Tribunale di Varese

## PROCEDURA DI ESECUZIONE IMMOBILIARE

### RAPPORTO DI VALUTAZIONE

Unità residenziale con piccolo appezzamento di terreno pertinenziale e  
lastrico solare in Ferrera di Varese (VA) – via Cesare Battisti 6C

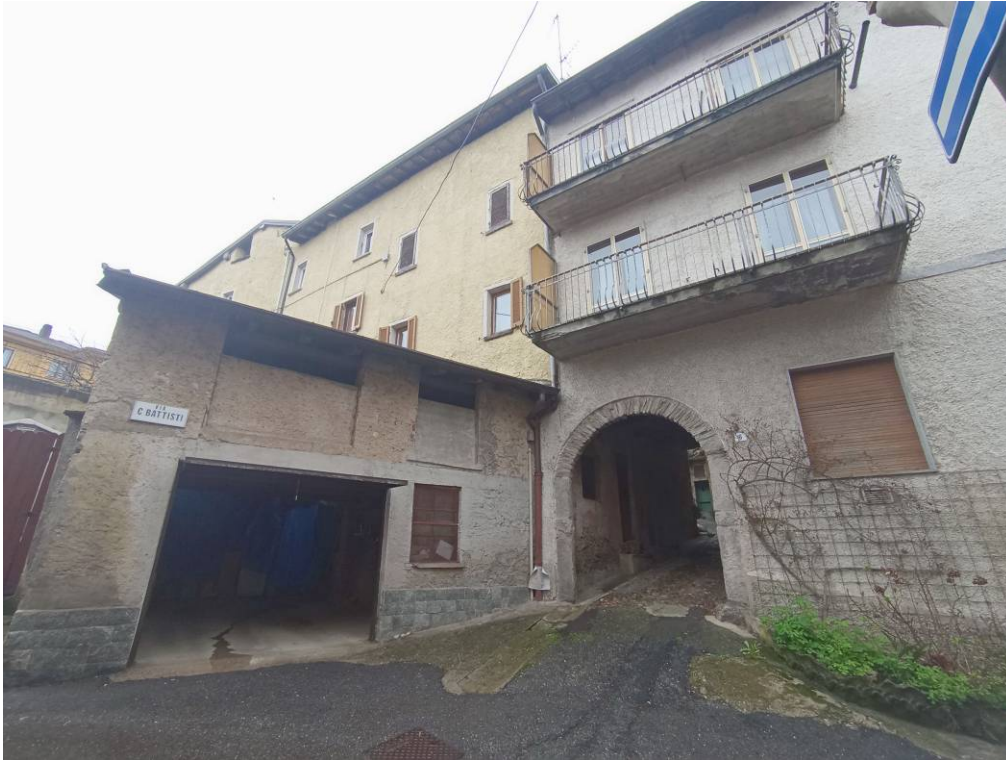
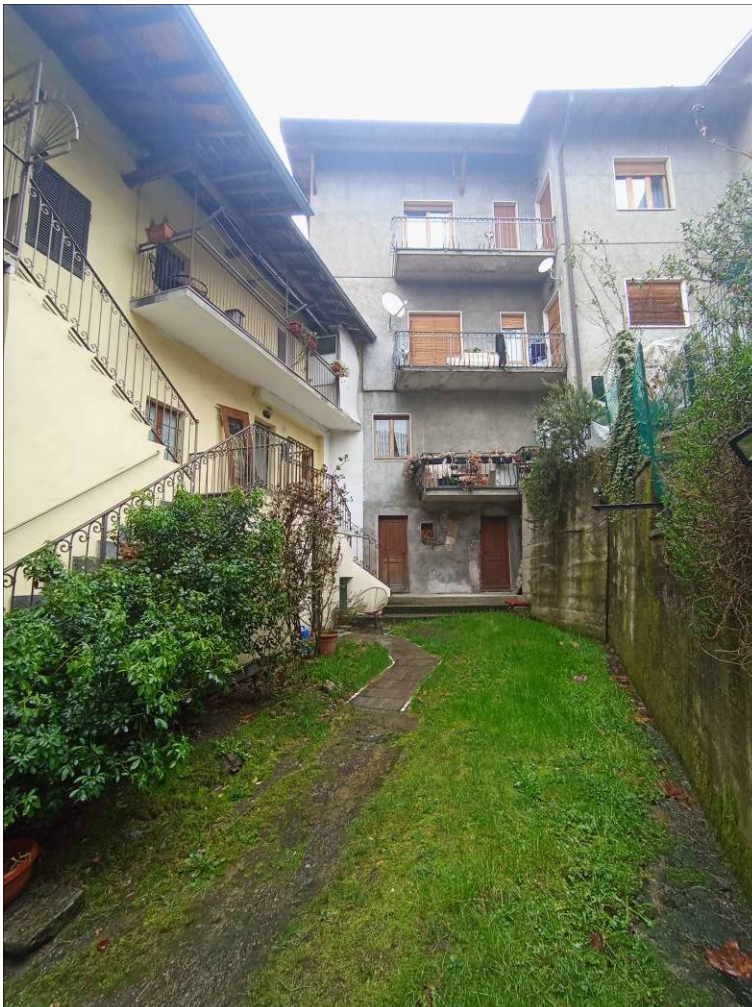
ripresa del percorso  
di accesso all'unità  
oggetto di  
esecuzione  
dalla via Cesare  
Battisti

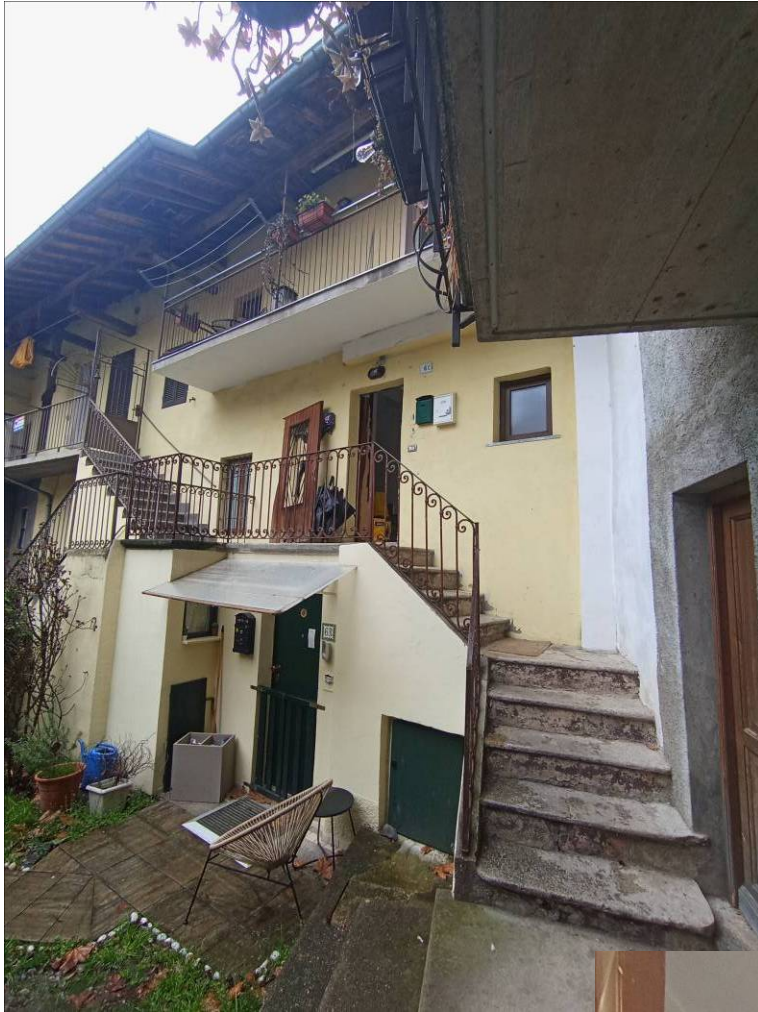
scala e ballatoio  
comune per  
accedere al piano  
primo del fabbricato  
e porta di accesso  
all'unità residenziale  
pignorata

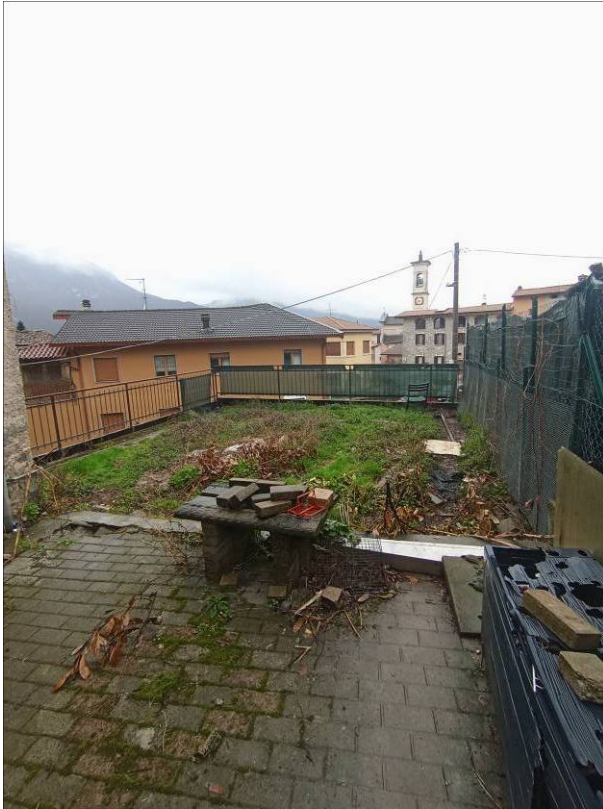
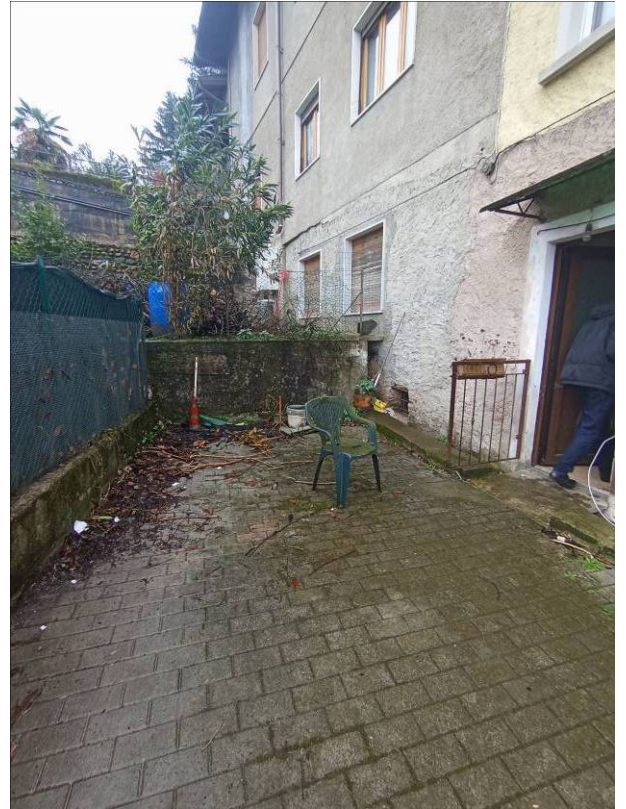
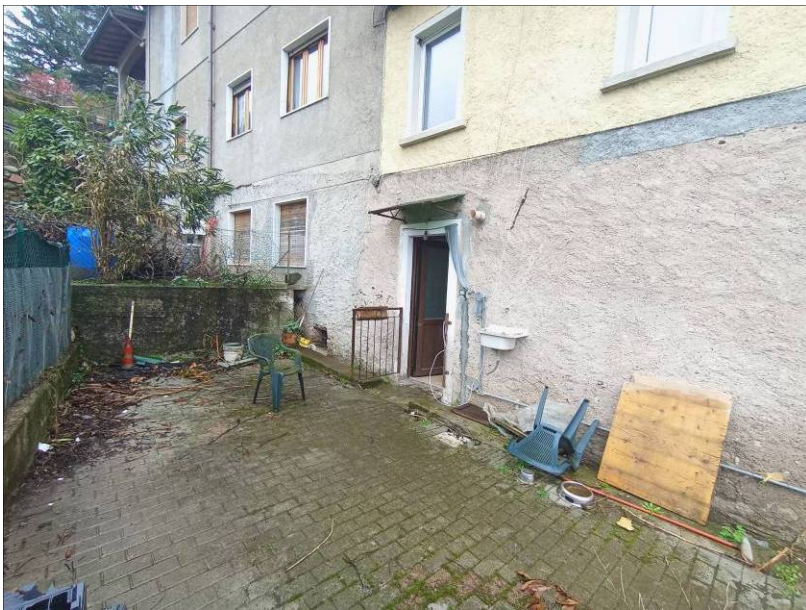
Sul fronte nord dell'appartamento, attraverso una porta finestra si accede al piccolo terreno pertinenziale (particella 1723) pavimentato con autobloccanti in parte ammalorati, delimitato sul lato sud da fabbricato particella 684 e su lati nord e est da due recinzioni a confine con le particelle 1984 e 1724 e confinante sul lato ovest con il lastrico solare (particella 683 sub.20). Quest'ultimo, anch'esso pertinenziale, si presenta in prato erboso incolto, è delimitato su tre lati da recinzioni e costituisce la copertura delle sottostanti autorimesse (sub. 8, 9, 10).

riprese del lastrico  
solare e piccola  
area esterna

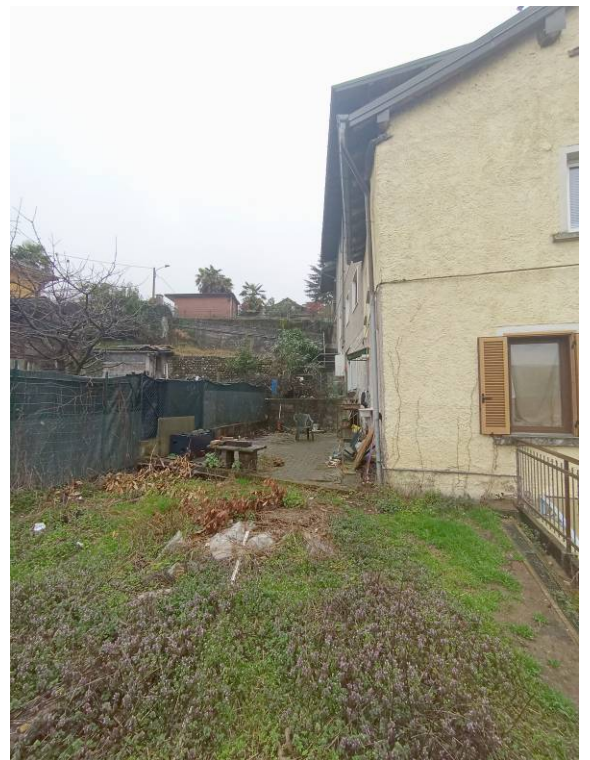
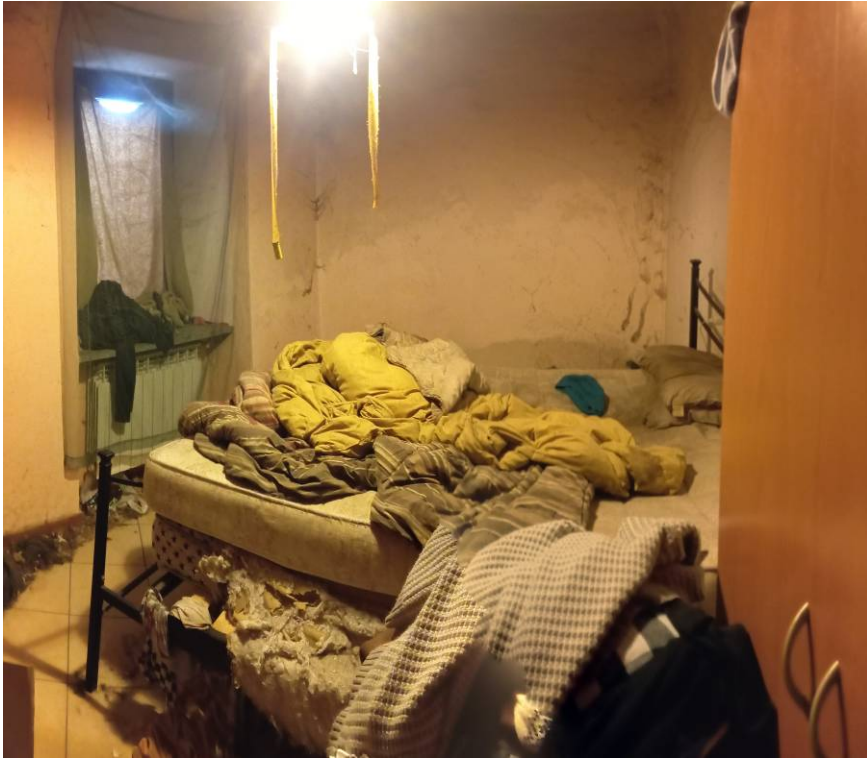
La conformazione dei vani è corretta ma in cucina non è presente la piccola nicchia/muratura a sinistra dell'ingresso, la porta di accesso al bagno si trova nel vano a nord e non nella cucina e l'apertura verso il terreno pertinenziale (particella 1723) è una porta finestra e non una finestra come graficamente indicato nella planimetria.

Al momento del sopralluogo, i beni erano occupati dal debitore e si presentavano in cattivo stato di manutenzione. Si segnala che per le pessime condizioni igienico-sanitarie riscontrate non è stato possibile effettuare un completo rilievo metrico.

riprese interne  
dell'unità  
immobiliare oggetto  
di E.I.

provenienza, il ballatoio esterno di accesso all'unità residenziale è comune. Sarà pertanto necessario provvedere alla denuncia di variazione catastale della planimetria dell'unità residenziale (particella 864 sub. 8) con costi pari a circa 500,00 euro.

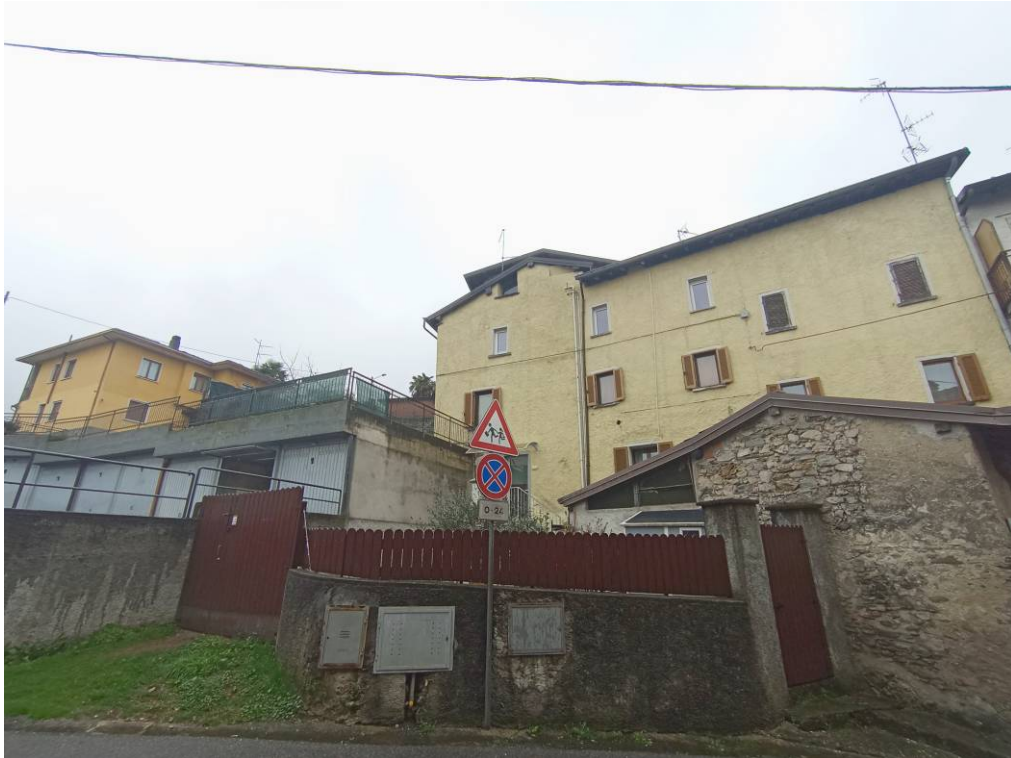
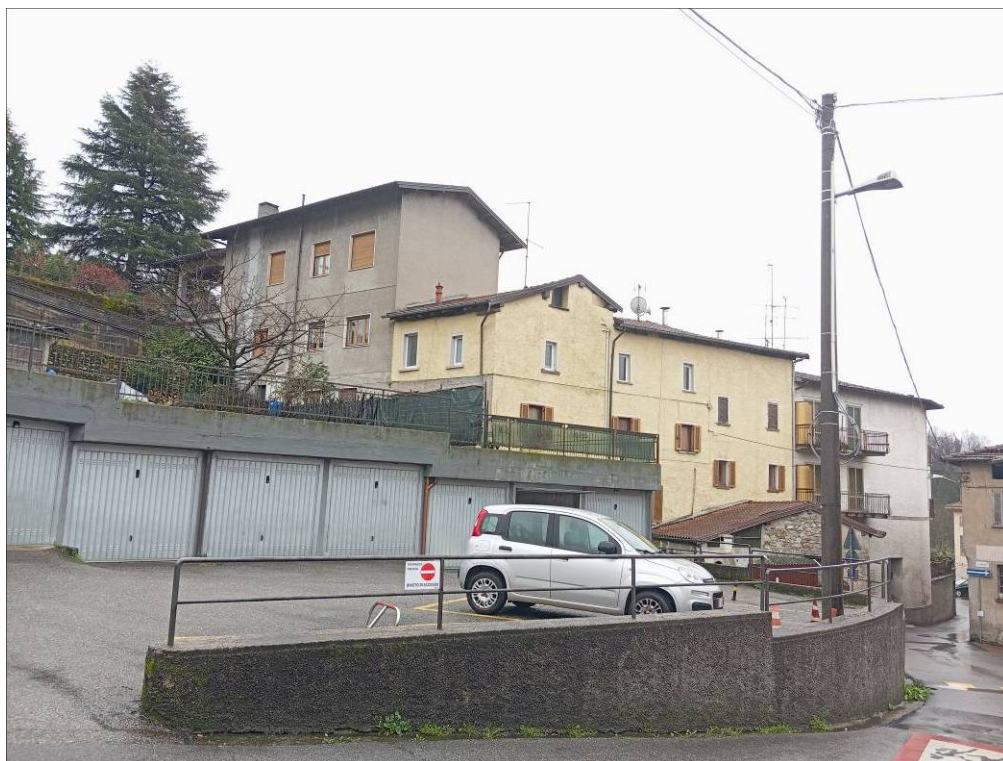
Riprese esterne dell'edificio ove è ubicata l'unità immobiliare oggetto di E.I. a piano primo e del lastrico solare
