LOTTO UNO

abitazione su due piani (p.lla, sub 15) e
locale autorimessa al piano terra (p.lla, sub
11).

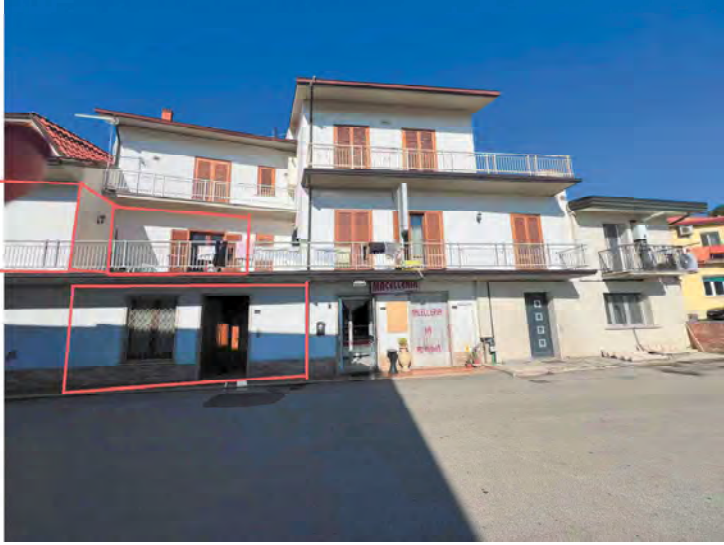
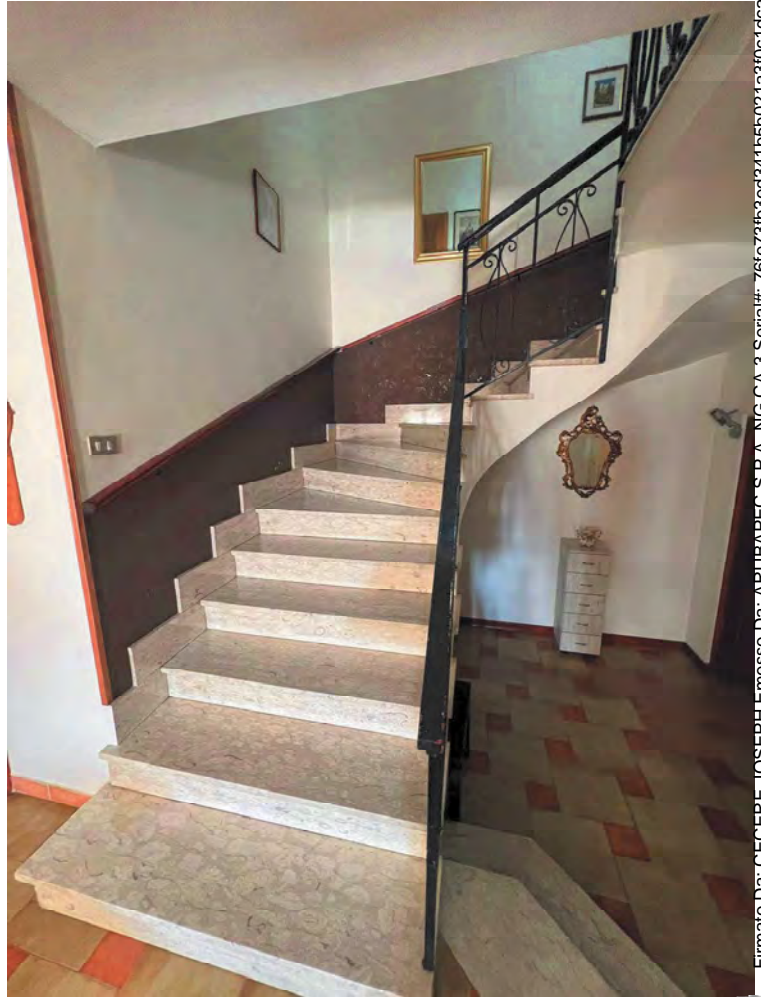
Gli Immobili del Lotto Uno sono ricompresi in una stecca edilizia (fabbricato a cortina) di antica fattura originaria (anche se non se ne avuta alcuna evidenza presso gli Uffici), rimaneggiata nel tempo, oggetto di varie ristrutturazioni e pratiche edilizie, di forma irregolare (vedi planimetrie), ad un esame esterno in ottimo stato di conservazione.

I due immobili (che compongono il Lotto Uno) risultano a oggi ben conservati, anche perchè stabilmente abitati e utilizzati, dotati di buone rifiniture sia interne che esterne, realizzate con materiali di buona qualità e buona messa in opera.
