Perizia dell'esperto ex art. 568 c.p.c.

Procedura esecutiva n. 1300/1993 RGE

Esperto stimatore:

Arch. Francesco PARRINELLO

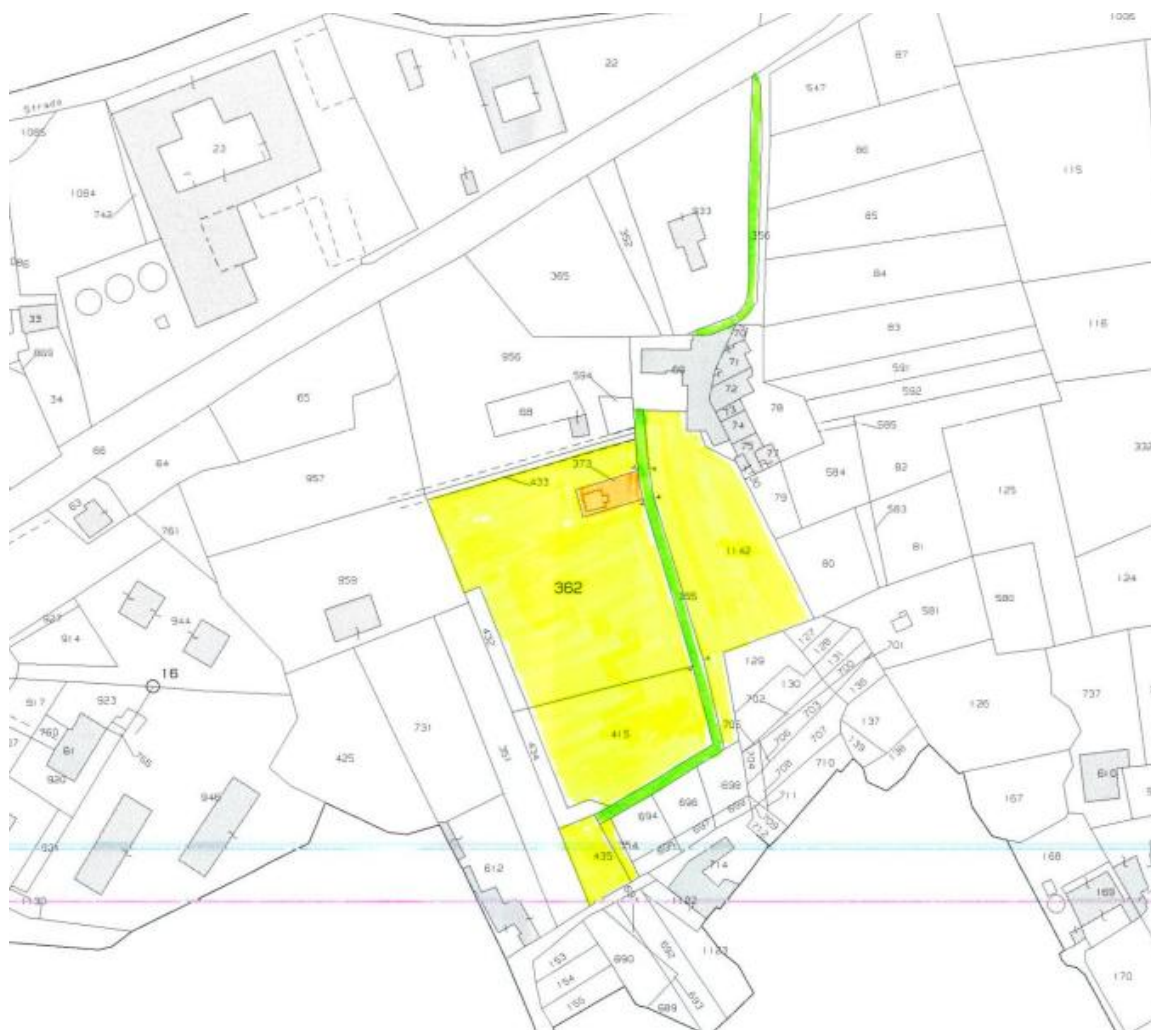
- il primo, esteso ha 00.55.10, risulta rilevato nel foglio di mappa 171 con le particelle 362 (di are 40.20) e 415 (di are 14.90);
- il secondo, esteso ha 00.03.90, in parte occupato dalla stradella di accesso, risulta rilevato nel foglio di mappa 171 con le particelle 435 (di are 03.20) e 354 (di ca 70 – destinata a stradella di accesso);

- il terzo, esteso ha 00.25.53, risulta rilevato nel foglio di mappa 171 con la particella 1142 ex 353 (modificata a seguito di aggiornamento cartografico eseguito con tipo mappale tecnico in data 30.11.2021 protocollo n. TP0063506).

- la comproprietà della stradella di accesso, che proviene dalla Via Favorita ed arriva al piano comune, individuata con la particella n. 355 (colorata in verde);
- la comproprietà della stradella di accesso, che proviene dalla strada ferrata Marsala-Trapani, individuata con la particella n. 356 (colorata in verde chiaro);
- la comproprietà di uno spiazzo di terreno dove insiste la vasca irrigua, il pozzo e altri accessori ivi esistenti, individuata con la particella n. 373 (colorata in arancione).
