TRIBUNALE DI COSENZA

RELAZIONE DI STIMA

Rende, 04.11.2025

l'esperto estimatore  
dott. ing. Francesco Mordente

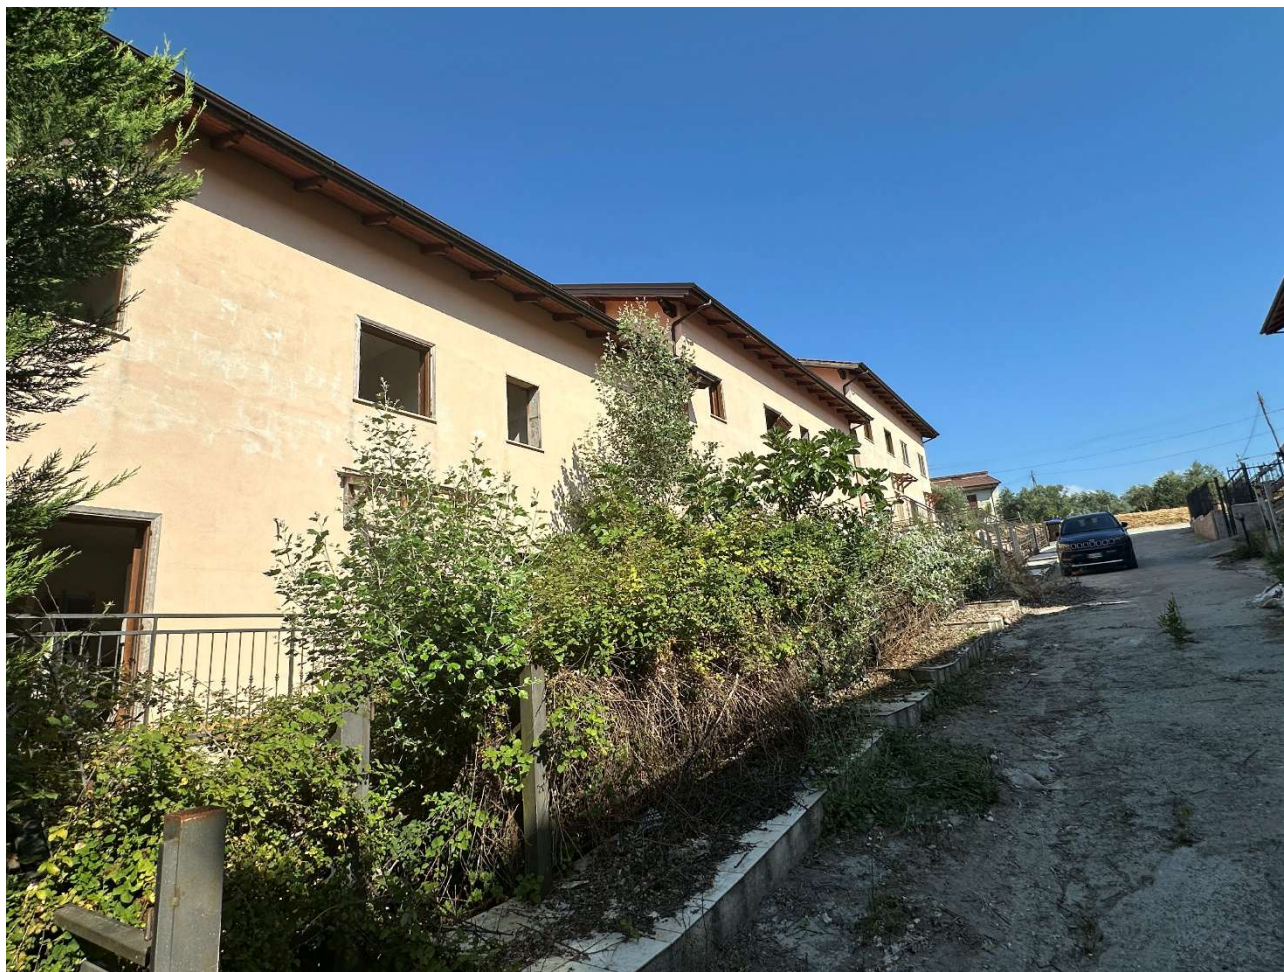
Si tratta di 7 villette a schiera realizzate in cemento armato su 4 livelli suddivisi su tre edifici.

Gli immobili sono ultimati solo parzialmente e, visto lo stato di abbandono, sono stati nel tempo danneggiati dagli agenti atmosferici, da infiltrazioni d'acqua, ad furti o da atti vandalici.

Foto 1: Edifici 1, 2 e 3 del lotto A.

Come visto gli immobili oggi non risultano ultimati e sono stati nel tempo oggetto di furti e di danneggiamenti derivati da incuria o atti vandalici. Per la stima del valore all'attualità degli immobili si ritiene corretto valutare il grado di completamento sulla base del quale valutare il valore degli immobili all'attualità in funzione del valore che gli stessi immobili avrebbero al nuovo. Inoltre dovrà essere introdotto un ulteriore deprezzamento per tener conto dei costi derivanti per il ripristino o sostituzione delle parti danneggiate.

Dalla percentuale di completamento calcolata pari al 49% bisogna detrarre una percentuale sul valore complessivo per tener conto delle spese necessarie per i ripristini, sostituzione delle parti danneggiate e trasporto a rifiuto dei materiali di risulta. Tale percentuale viene valutato essere pari al 15%, si ricava quindi che ricavare che il valore dell'immobile all'attualità è pari al 34% del valore che avrebbe il fabbricato se fosse in condizioni pari al nuovo.

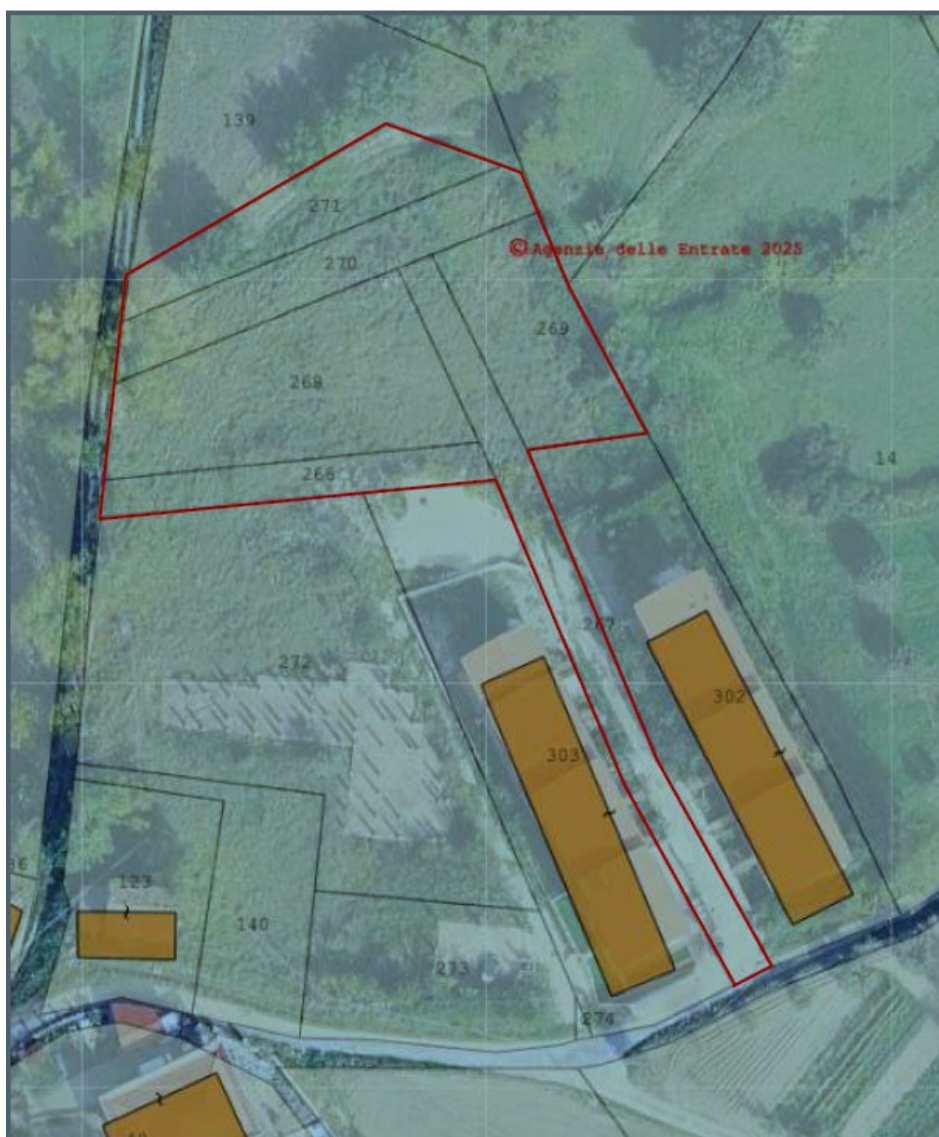
Figura 7: Terreni oggetto di vendita.

La delimitazione dei terreni effettivamente acquisiti all'attivo fallimentare è riportata in figura 7. Tali terreni

sono funzionali al completamento della lottizzazione per la realizzazione della viabilità (la p.lla 267 è una strada a servizio anche dell'edificio costruito sulla p.lla 303 di altri proprietari), dei sottoservizi (fognature, impianto di illuminazione esterno ecc.) e delle aree a parcheggio. In tale situazione non è possibile ipotizzare di formare più lotti per la una vendita composti dalle singole particelle. Bisogna pertanto considerare i terreni e i fabbricati nel loro insieme formando un unico lotto per la vendita.

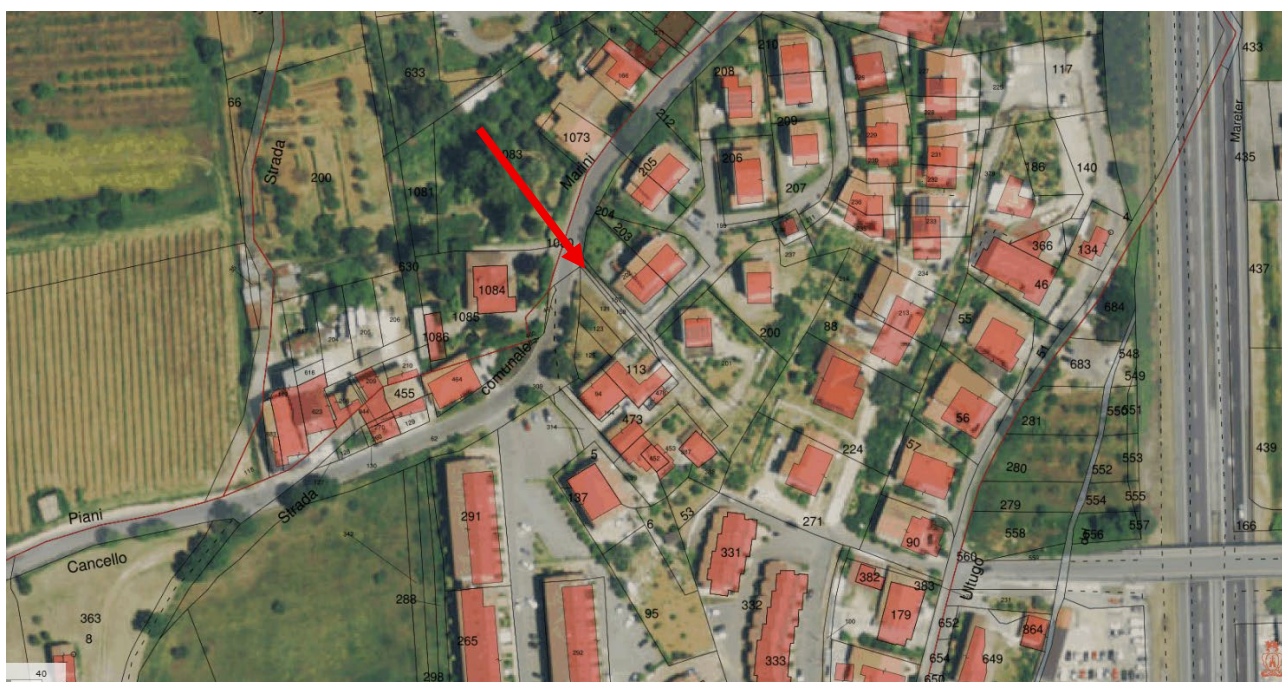
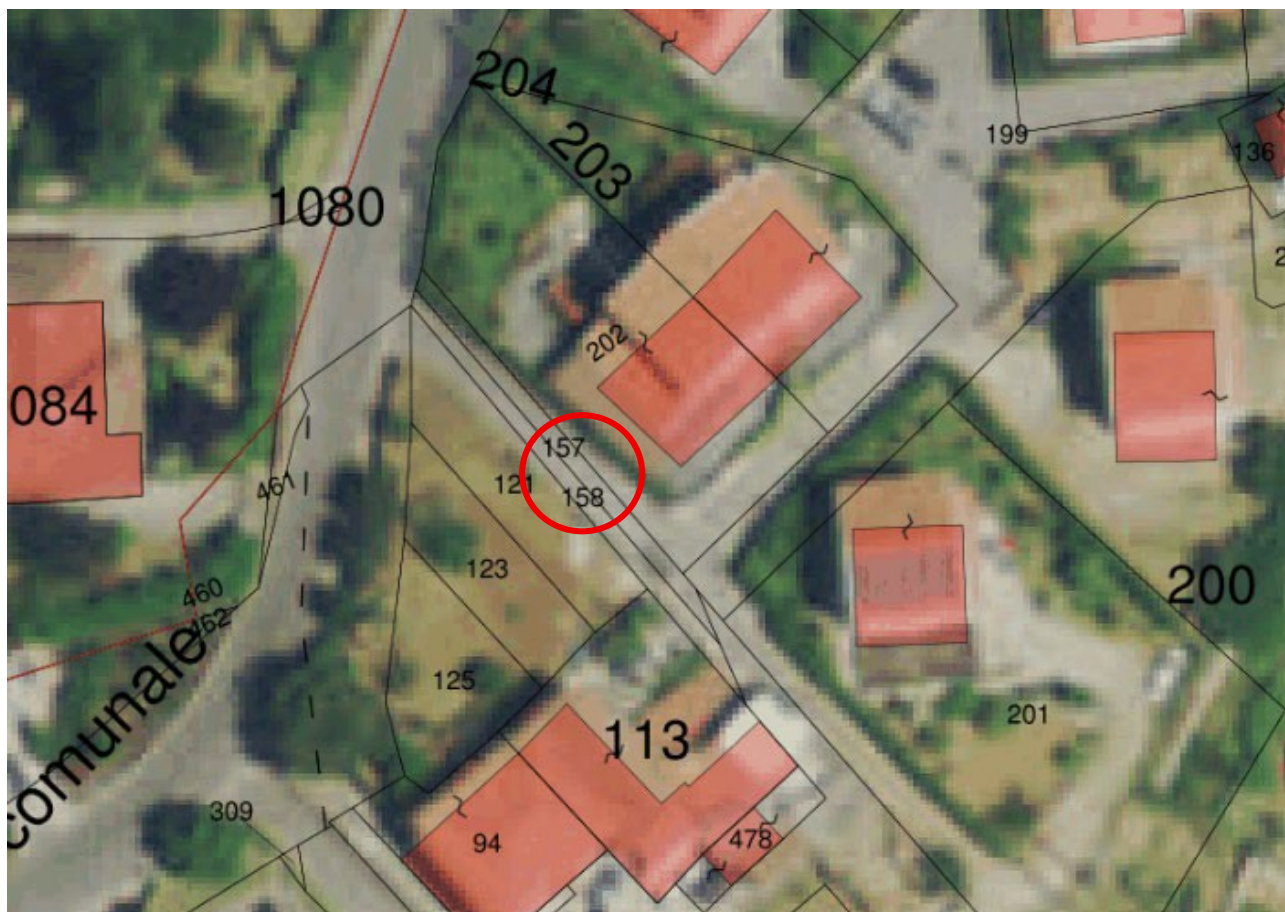
Figura 9: Individuazione delle particelle Fig. 11 n. 157 e 158.

Le particelle del Fig. 11 nn. 157 e 158 (cfr. fig. 9) sono oggi occupate da strade di viabilità comunale probabilmente aree residue di lottizzazione. Tali terreni sono privi, di fatto, di interesse commerciale, per cui si ritiene non utile, per la procedura, acquisirli all'attivo del fallimento.

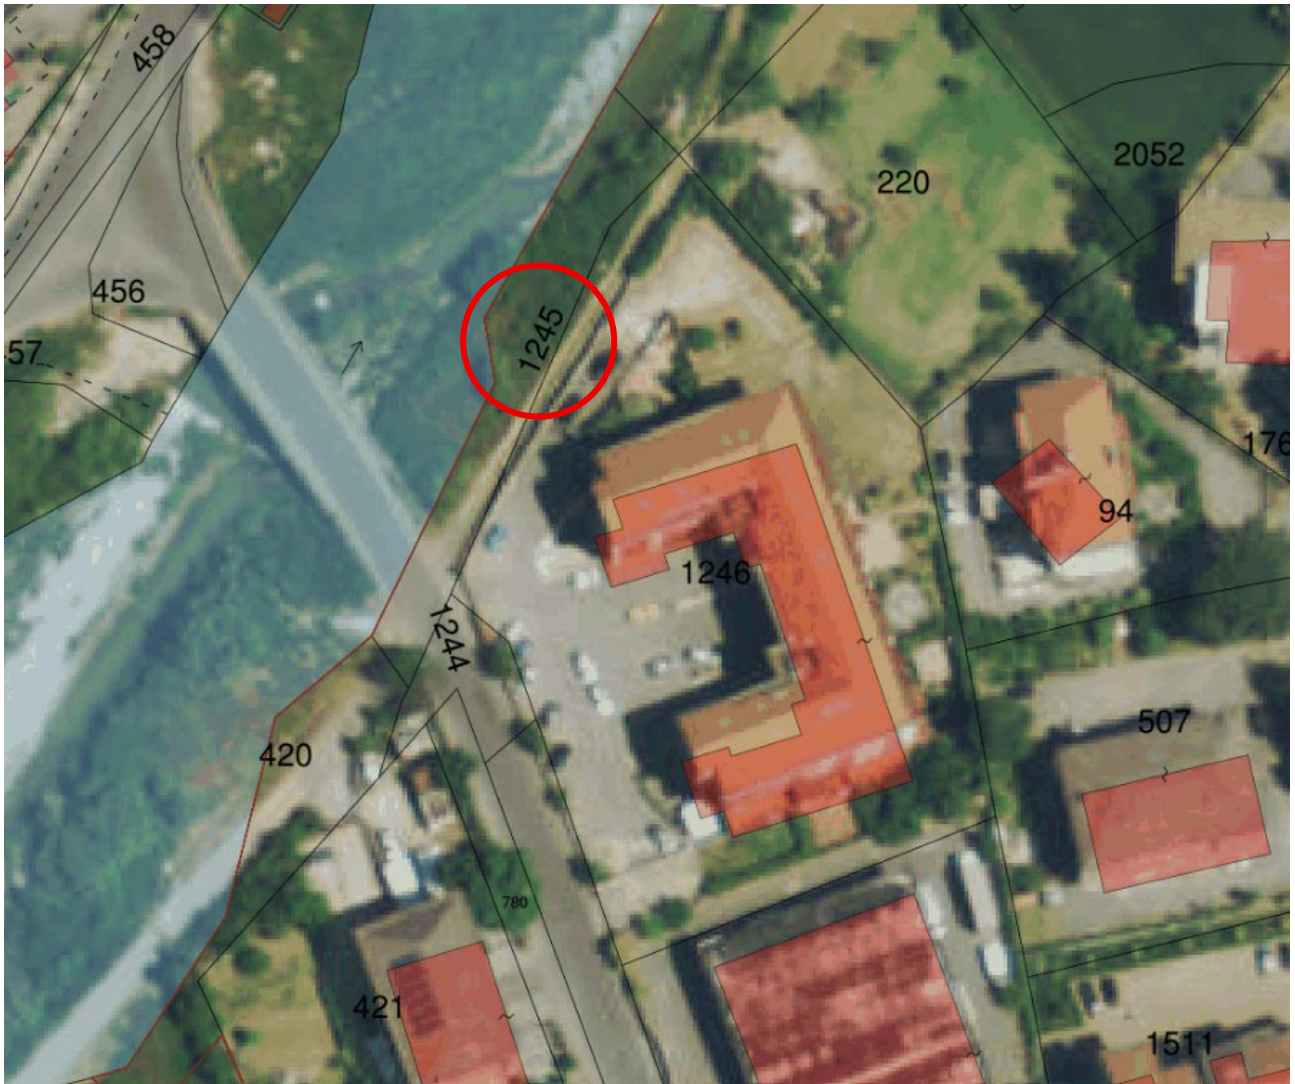
Figura 10: Individuazione terreno in comune di Rende Fg. 11 P.lla 1245.

La particella in comune di Rende individuata al fg. 37 n. 1254 è un'area residuale in parte occupata da strade e in parte dall'argine del fiume Surdo (cfr. fig. 10) per il quale costituisce area ripariale. Tale bene è da ritenersi privo di reale interesse commerciale per cui non si ritiene per cui si ritiene non utile, per la procedura, acquisirli all'attivo del fallimento.

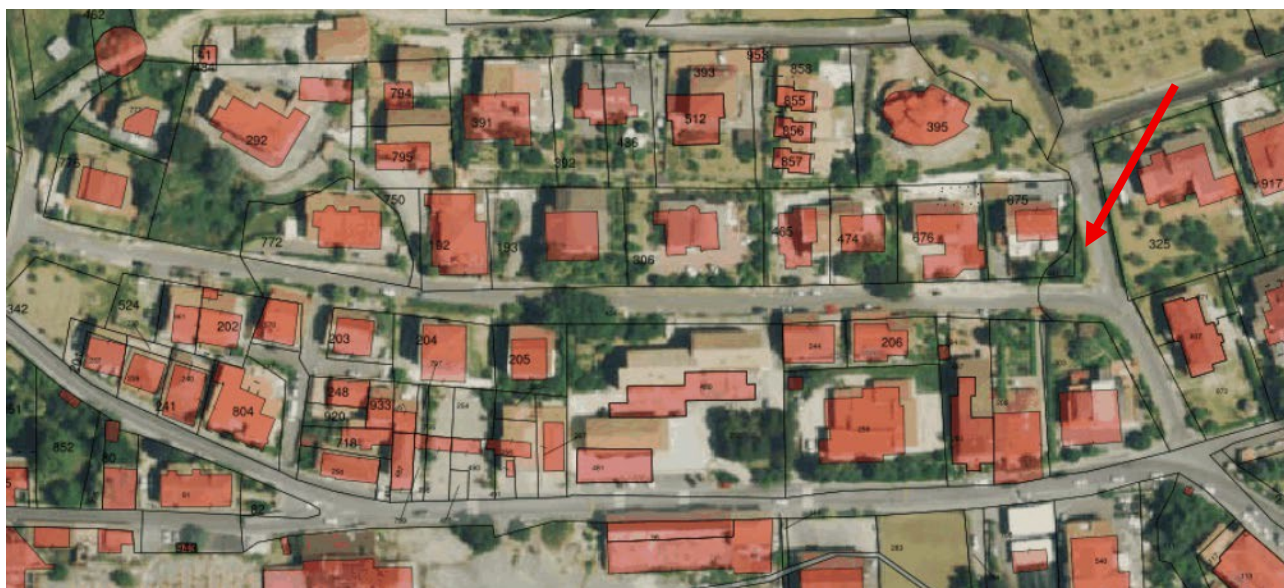
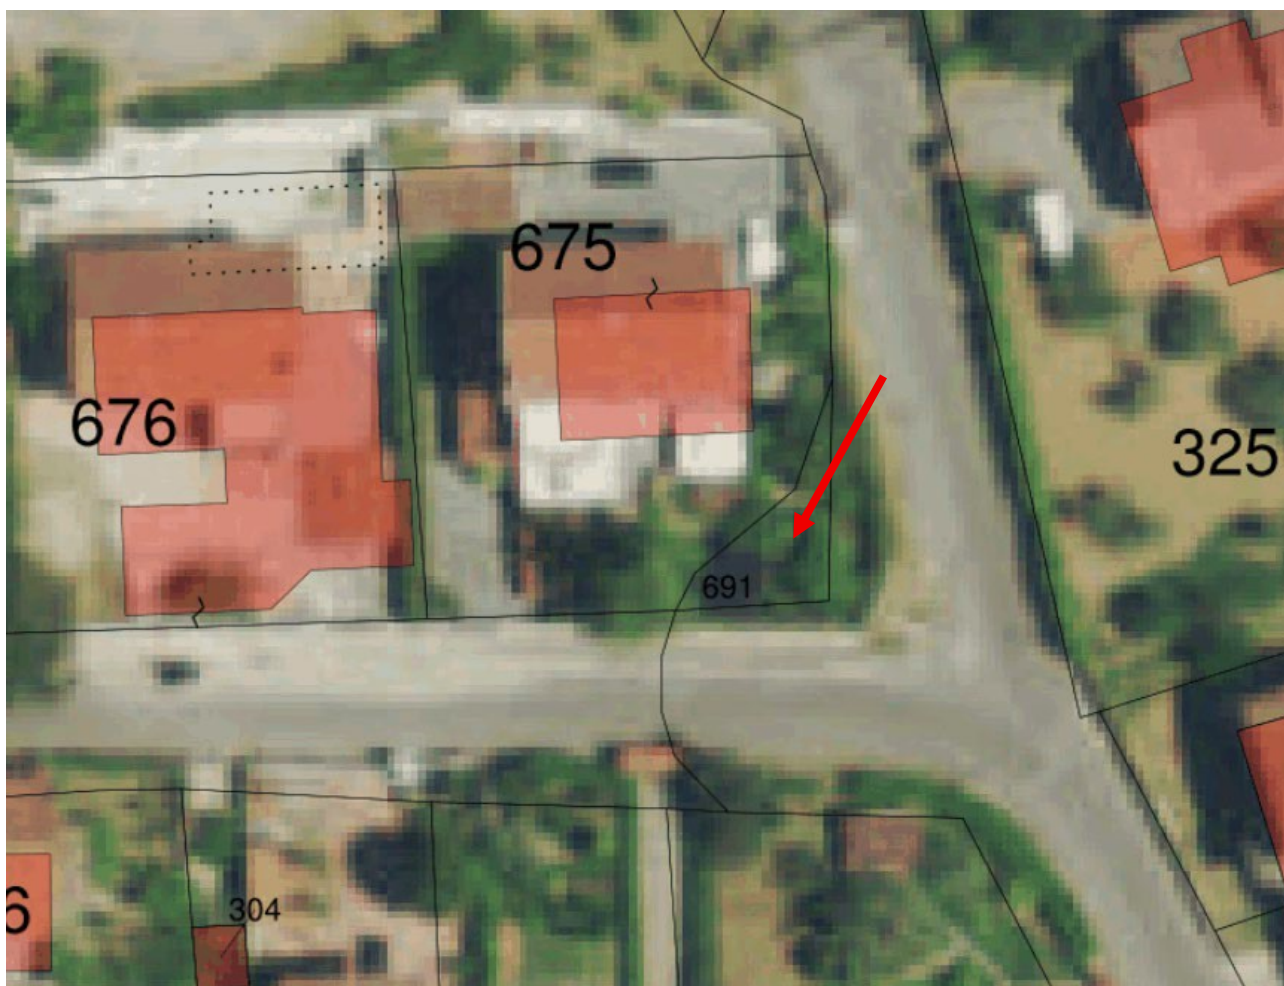
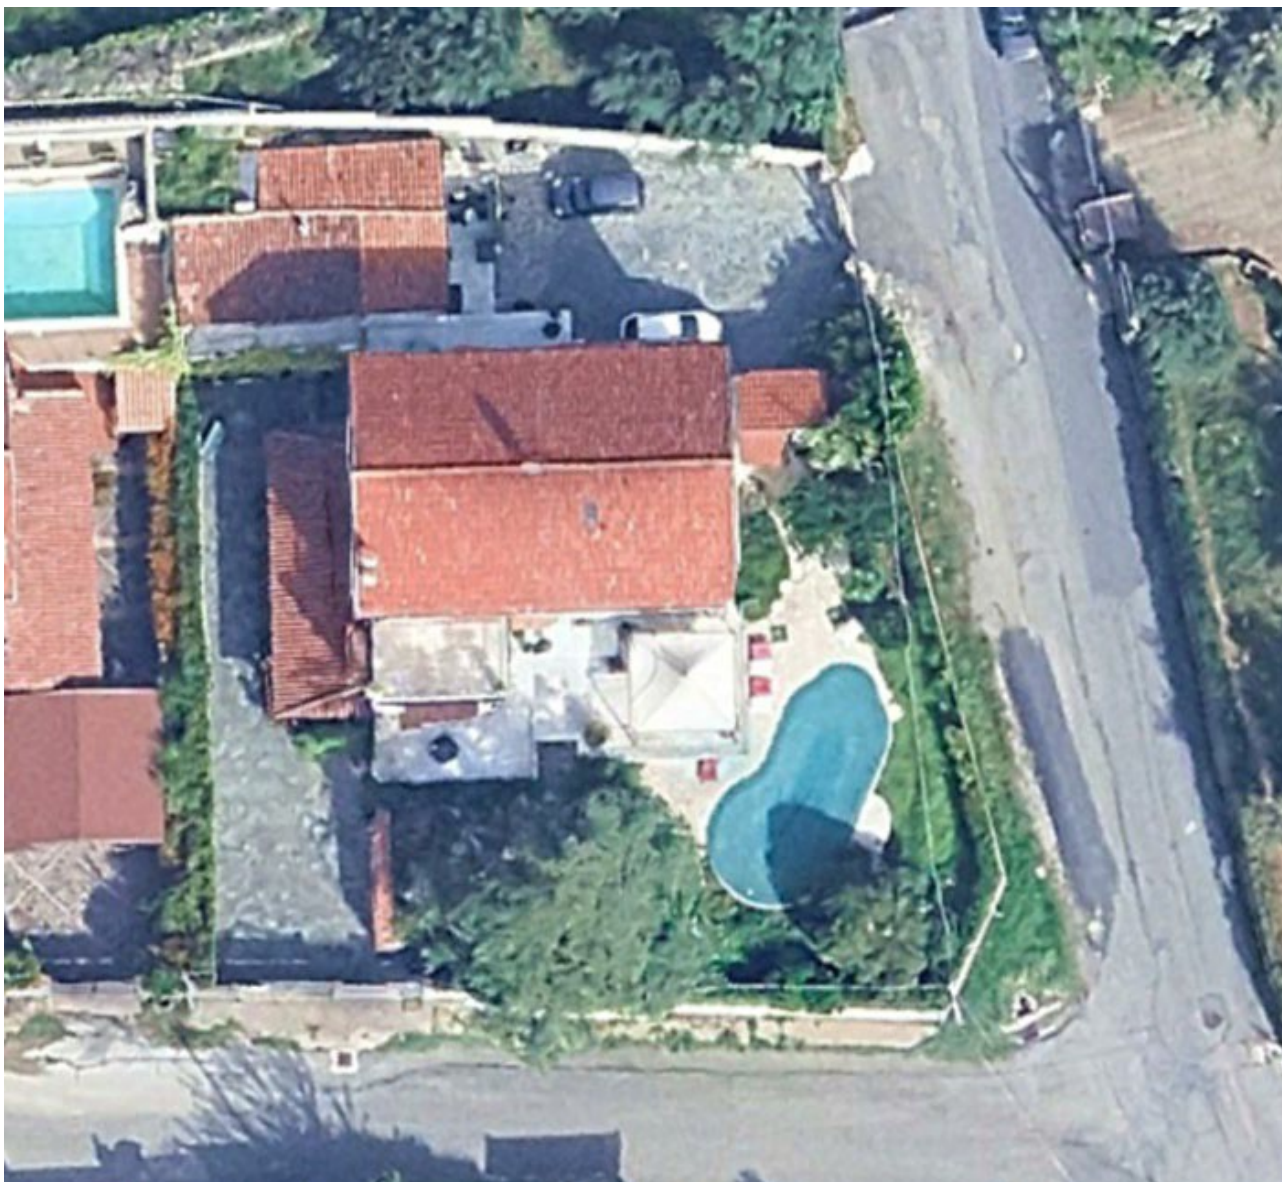
Figura 11: Individuazione della particella in comune di Rende Fg. 46 n. 691.

La particella Fg. 46 n. 691 è evidentemente un'area residuale di lottizzazione non acquisita dall'acquirente della unità immobiliare confinante costruita sulla particella 675, collocata in c.da Surdo all'angolo tra le vie Pietro Micca e Giovanni Boccaccio. Come visibile dal confronto tra le figure 11 e 12 la particella ricade all'interno di una corte privata e, inoltre, su parte di essa è stata costruita una piscina. In tali condizioni non è praticamente possibile procedere a una vendita competitiva in asta, l'unica possibilità di vendita è quella di procedere ad un trattativa privata con l'attuale occupante. Si fornisce di seguito un possibile valore di riferimento del terreno.
