RELAZIONE DI STIMA

LOTTO UNICO

Appartamento e cantina

Unità immobiliare in Milano, via Lentasio n. 1

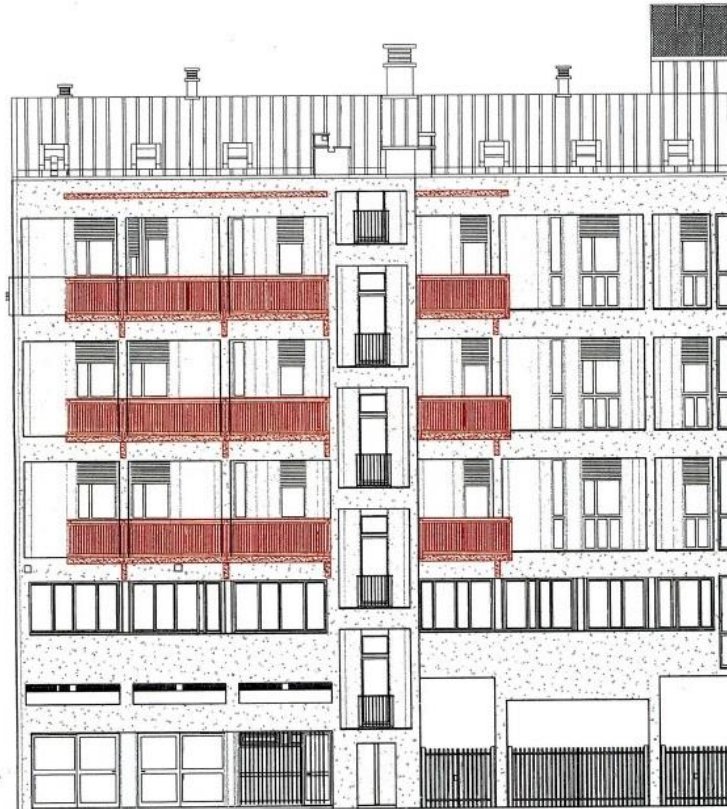
STATO RIFORMATO -con formazione di nuovi balconi
 soluzione definita nella riunione del 15/04/02

- Denuncia di Inizio Attività PG 29.297.176/2002-0 del 31/07/2002 per opere di: *“ripristino degli intonaci ammalorati e tinteggiatura in colore grigio come esistente. Sopralzo delle ringhiere dei balconcini condominiali per portarla all'altezza di mt 1,10. Demolizione dei balconi esistenti e formazione di nuovi balconi con struttura in c.a. gettato in opera”*. Pratica strutturale depositata in data 31/07/2002 prot. 3184

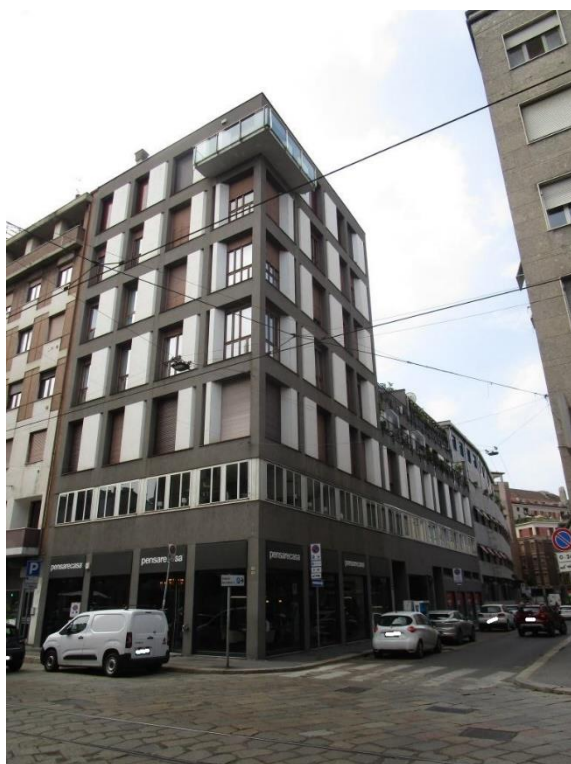
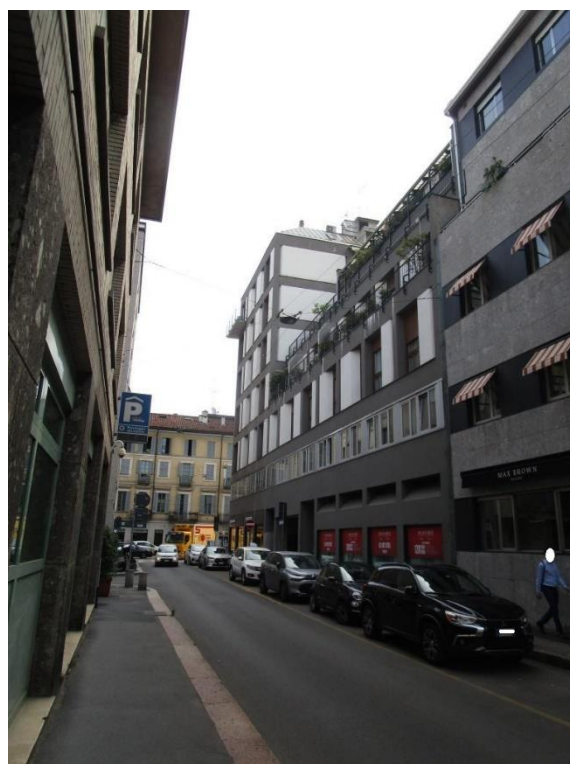
- Struttura: travi e pilastri in c.a. con murature di tamponamento in laterizio
- Facciate: intonaco a civile
- Accesso al complesso immobiliare: pedonale e carraio attraverso un cancello metallico da via Lentasio
- Ascensore: presente
- Portineria: presente con servizio attivo
- Condizioni generali dello stabile: molto buone
