**TRIBUNALE DI CREMONA**  
**UFFICIO DELLE ESECUZIONI IMMOBILIARI**

Esecuzione forzata: 21/2024  
Giudice G.O.P.: avv. Nunzia Corini  
Custode: I.V.G. Cremona  
Esecutato:

**RELAZIONE DI STIMA**  
**AGGIORNAMENTO del 09.04.2025**

- A. Beni in comune di PIZZIGHETONE (CR) via F. Filzi 26 e 28
- B. Beni in comune di PIZZIGHETONE (CR) via Monte Grappa 40
- C. Beni in comune di PIZZIGHETONE (CR) via Monte Grappa 42 e via Silvio Pellico 1 e 3

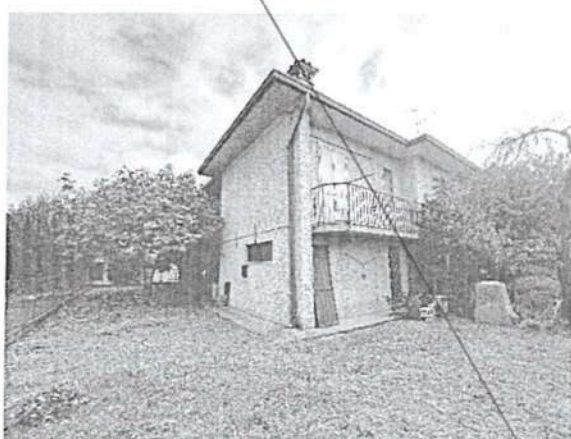
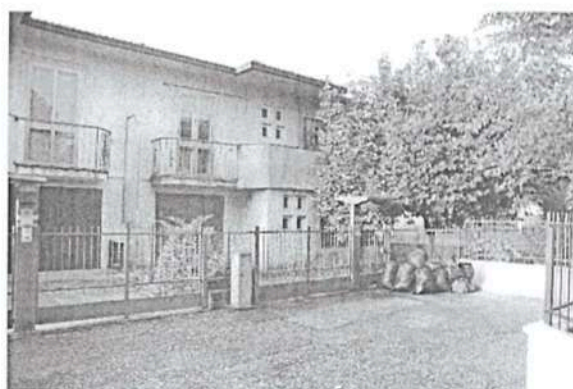
L'intero fabbricato si presenta in stato precario in quanto non abitato da circa 20 anni e lasciato nella situazione di vivibilità di allora.

Da tempo pertanto non vengono effettuate manutenzioni sia di carattere ordinario che straordinario, infatti si notano distacchi di intonaco ai balconi con ferri a vista e segni di infiltrazioni sul solaio di una camera da letto e del bagno date da perdita in copertura oltre a distacchi di porzioni di parquet ed umidità alle pareti.

Le caratteristiche di finitura sono di livello standard rispetto all'epoca costruttiva e sicuramente bisognose di una radicale sostituzione con un ripristino generale. L'impianto di riscaldamento dotato di caldaia a

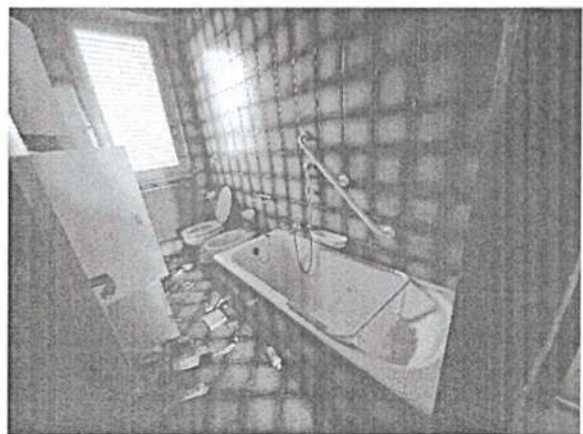
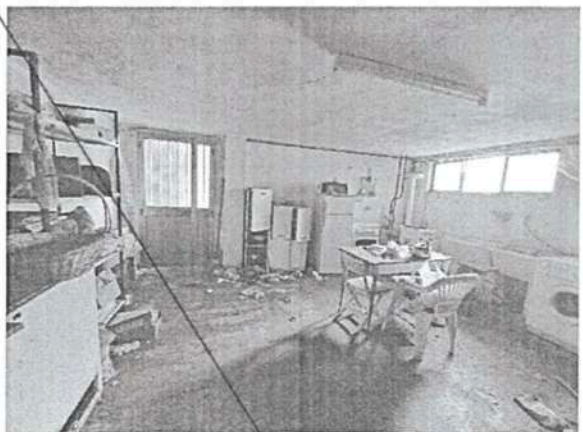
basamento ed elementi scaldanti (caloriferi) in lamiera a piastra sono ormai obsoleti ed i serramenti in abete verniciato con vetri semplici e tapparelle esterne sono da sostituire. Come già detto il pavimento della camera da letto principale in parquet è sollevato dalle infiltrazioni ed i pavimenti in ceramica oltre che essere datati sono di livello popolare. Sostanzialmente si dovrà intervenire su tutta l'impiantistica e sulle opere di finitura compreso rivisitazione delle coperture, delle lattonerie, dei serramenti, dei pavimenti e rivestimenti, tinteggiature ecc. necessari al ripristino dell'abitabilità generale.

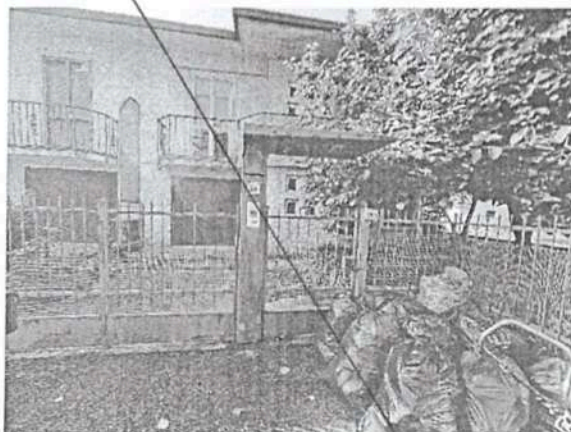
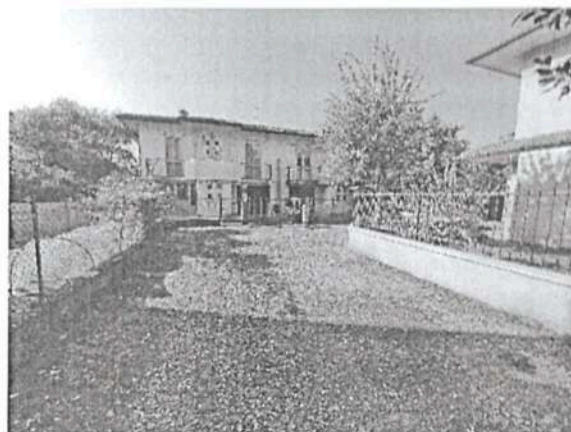
Alle unità immobiliari si accede da strada privata map. 706 poi alla principale F. Filzi n. 26 e 28 sia in forma pedonale che carraia.

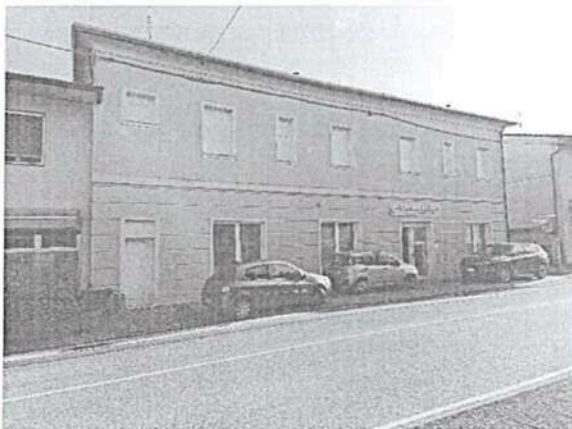
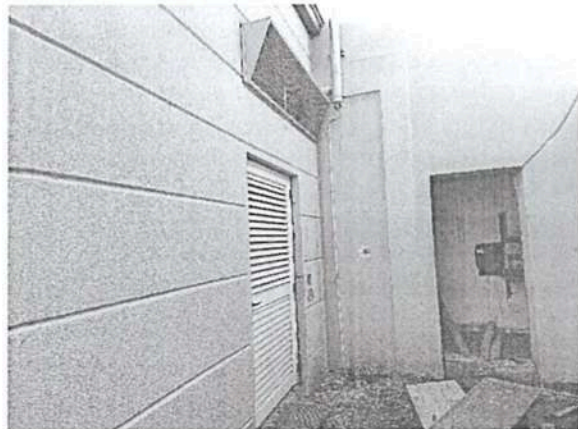
Trattasi di un ampio locale al piano terreno ubicato in Pizzighettone via Monte Grappa n° 42 destinato ad attività terziaria con piccole aree pertinenziali verso la via pubblica destinate, in parte a parcheggio per l'attività svolta e altra parte asservita al transito pedonale.

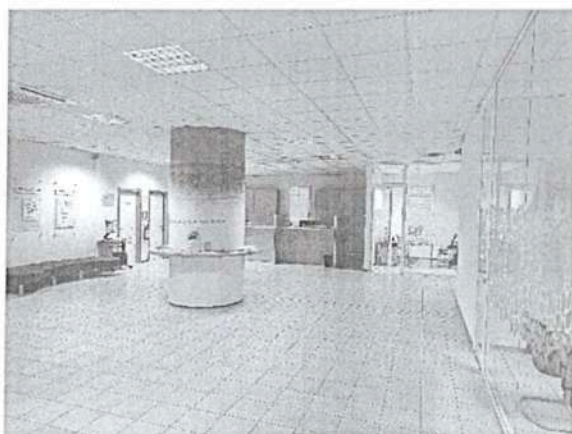
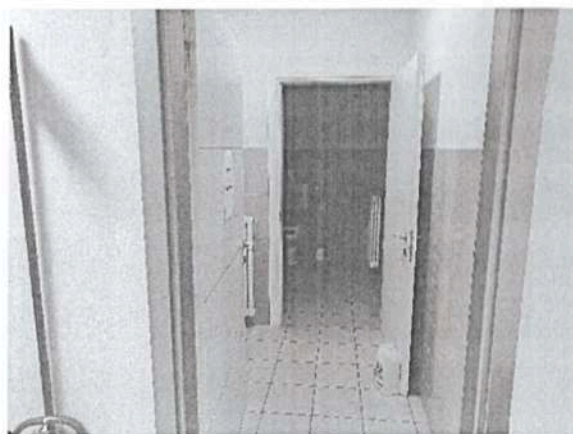
La distribuzione interna degli spazi forma locali ufficio, locali magazzino ed altre funzioni ed il tutto è suddiviso da pareti in cartongesso o anditi a vetro, mentre i bagni con rispettivi antibagni risultano realizzati in tavolati di muratura intonacati. Tutti i locali sono regolarmente tinteggiati e pavimentati con piastrelle di gres colori chiari. L'impianto di riscaldamento viene alimentato sia da pompa di calore per le aree destinate agli uffici con diffusori a soffitto che da caldaia murale per i servizi ed archivio con elementi scaldanti quali caloriferi o termoconvettori. La pompa di calore funziona anche per il raffrescamento con i medesimi terminali e l'acqua calda sanitaria viene fornita dalla caldaia murale. Le macchine sono collocate nella centrale termica con accesso esterno ai locali e precisamente da cortile lato est e da passaggio scoperto comune anche ad altre U.I. I serramenti in alluminio sono di colore chiaro con vetri antisfondamento ed anche dotati di inferriate all'interno del cortile comune.

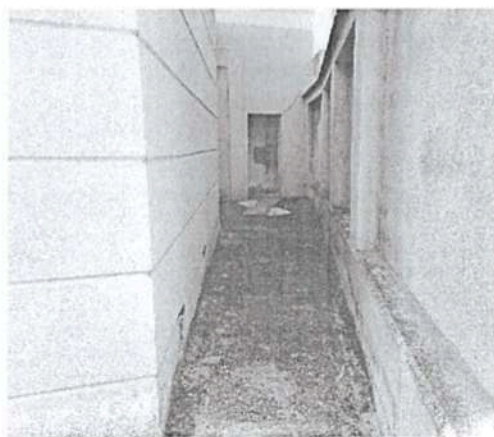
Trattasi di porzioni di fabbricati posto al piano primo e secondo di edificio ubicato in Pizzighettone via Monte Grappa 40 e 42 ed al piano terra di via S. Pellico catastalmente identificati dal map. 208 consistenti in:

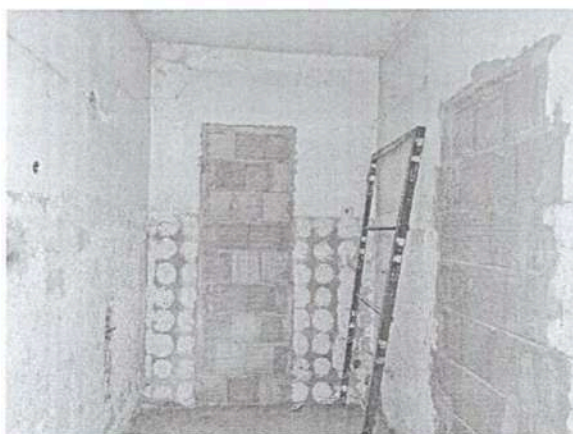
- ampio locale di circa 142 mq. al netto dei muri perimetrali al piano primo del corpo principale con finitura al rustico, senza intonaci, pavimenti e serramenti con terrazza retrostante di circa mq. 143, raggiungibile da doppio vano scala, uno con accesso dalla via Monte Grappa ed l'altro da via S. Pellico;

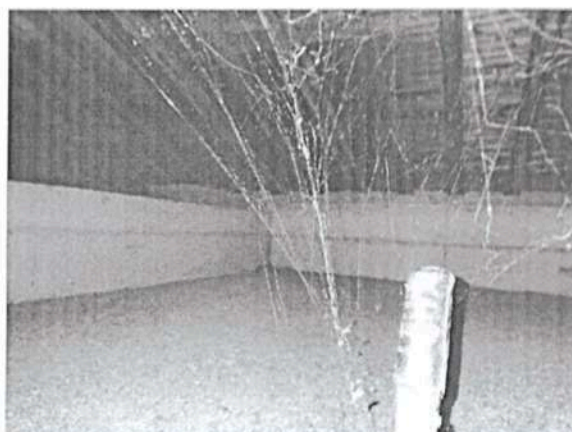
- locale accessorio sottotetto di circa 68 mq. sempre con finitura al rustico posto al piano secondo raggiungibile dal vano scala con accesso da via Monte Grappa;

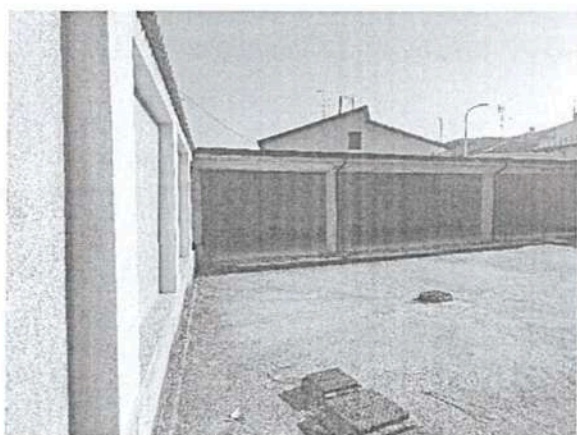
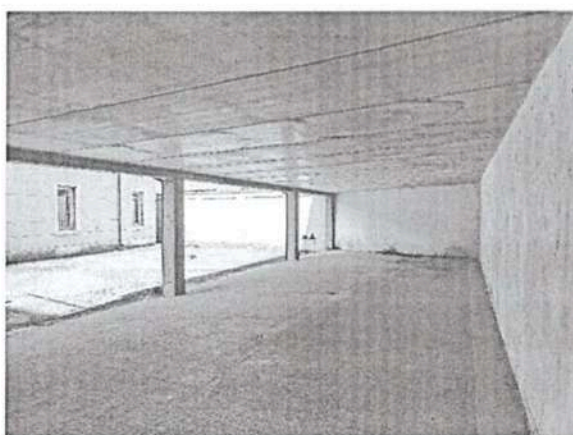
- fabbricato accessorio al piano terra con destinazione ricovero autovetture con finitura al rustico di circa 100 mq. con accesso da cortile comune map. 208/504;

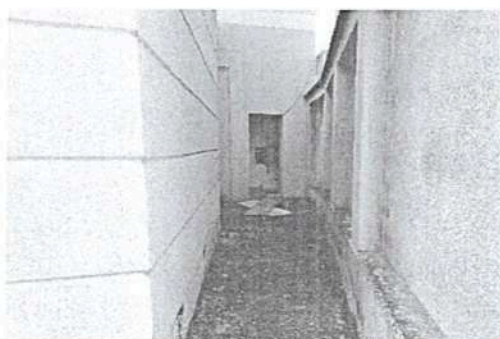
- locale ripostiglio di mq. 3,5 al piano terreno raggiungibile da corsello comune al servizio dei beni del presente lotto (al suo interno è stato trovato il quadro elettrico di cantiere);

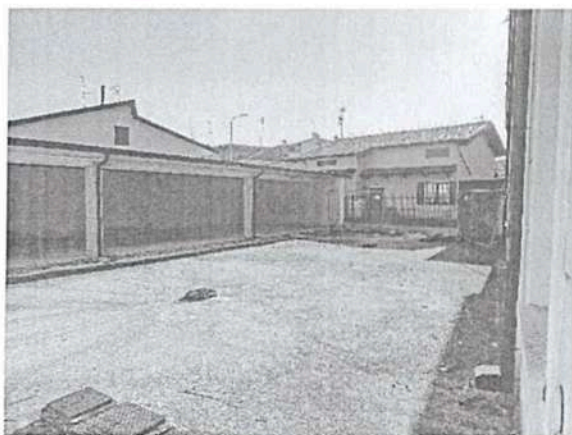
- cortile identificato quale BCNC map. 208/504 con accesso da via S. Pellico, comune con altra U.I. posta al piano terreno di fabbricato principale, per l'accesso al locale tecnico/centrale termica dei beni

posti al piano terra di corpo principale. Sono presenti pozzetti per acque meteoriche ma manca tutta la pavimentazione dei cortili.
