# TRIBUNALE ORDINARIO - CASTROVILLARI

### 69/2024

## CONSULENZA ESTIMATIVA GIUDIZIARIA

del 24/05/2025

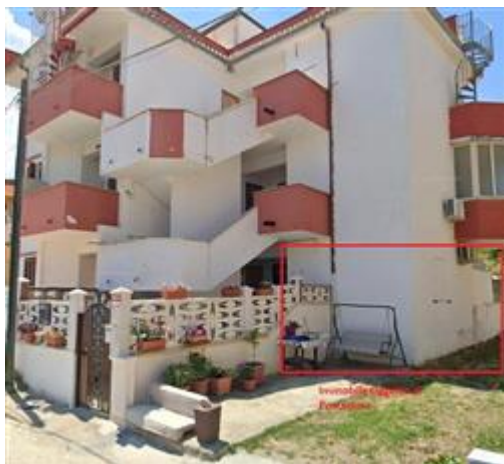
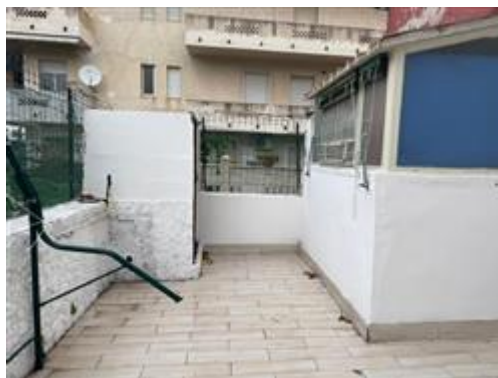
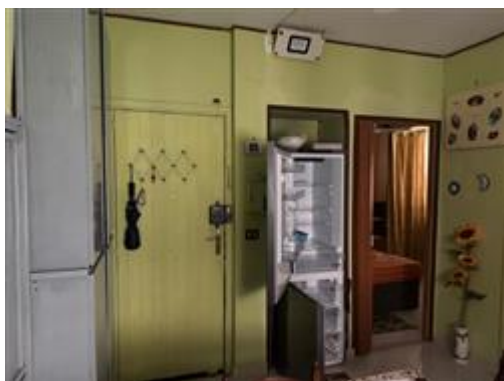
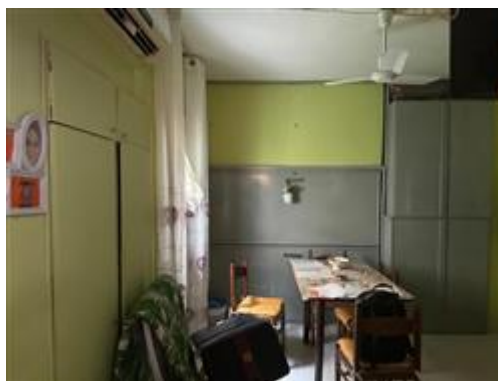
L'unità immobiliare oggetto di valutazione è posta al piano RIALZATO, interno 1, scala A, ha un'altezza interna di 2,75. Identificazione catastale:

L'intero edificio sviluppa 3 piani, 3 piani fuori terra, 0 piano interrato.

Immobile costruito nel 1986.
