**TRIBUNALE CIVILE DI GROSSETO**

**Liquidazione Giudiziale n° 5/2023**

**RELAZIONE PERITALE**

**IMMOBILI SITI IN MONTE ARGENTARIO: VIA VITTORIO CUNIBERTI N. 8 e VIA  
DELL'APPETITO**

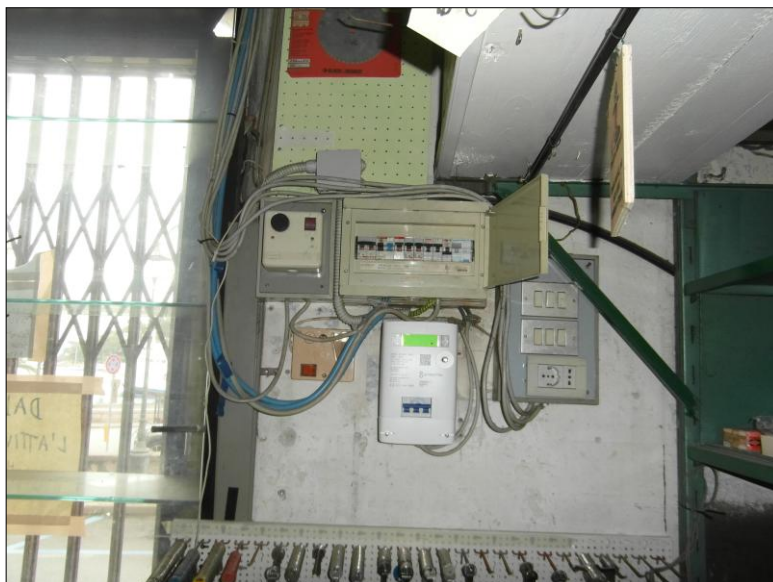
*foto 1*

Vicino alla porta di ingresso è installato, direttamente a parete un dispositivo di misura e controllo (*vedi foto 1*).

Sopra al contatore di energia elettrica è collocato un quadro elettrico di distribuzione (*vedi foto 1*) realizzato con contenitore in materiale termoplastico, fissato a parete, nel quale sono installati:

- un interruttore bipolare magnetotermico con corrente nominale  $I_N=32$  A,
- un interruttore bipolare magnetotermico differenziale con caratteristiche non leggibili perché abrase,
- un interruttore bipolare magnetotermico differenziale con corrente nominale  $I_N=10$  A e corrente di intervento differenziale  $I_{\Delta N}=0,03$  A,
- sei interruttori bipolari automatici alcuni dei quali con caratteristiche non leggibili.

Prima di un suo utilizzo, l'impianto elettrico dovrà essere oggetto di interventi di manutenzione e di controllo, anche strumentale, e al fine di realizzare e verificare la rispondenza dello stesso alla Normativa vigente.

Gli interventi eseguiti dovranno essere certificati conformemente a quanto richiesto nel D.M. 37/08, come modificato dal D.M. 19 Maggio 2010.

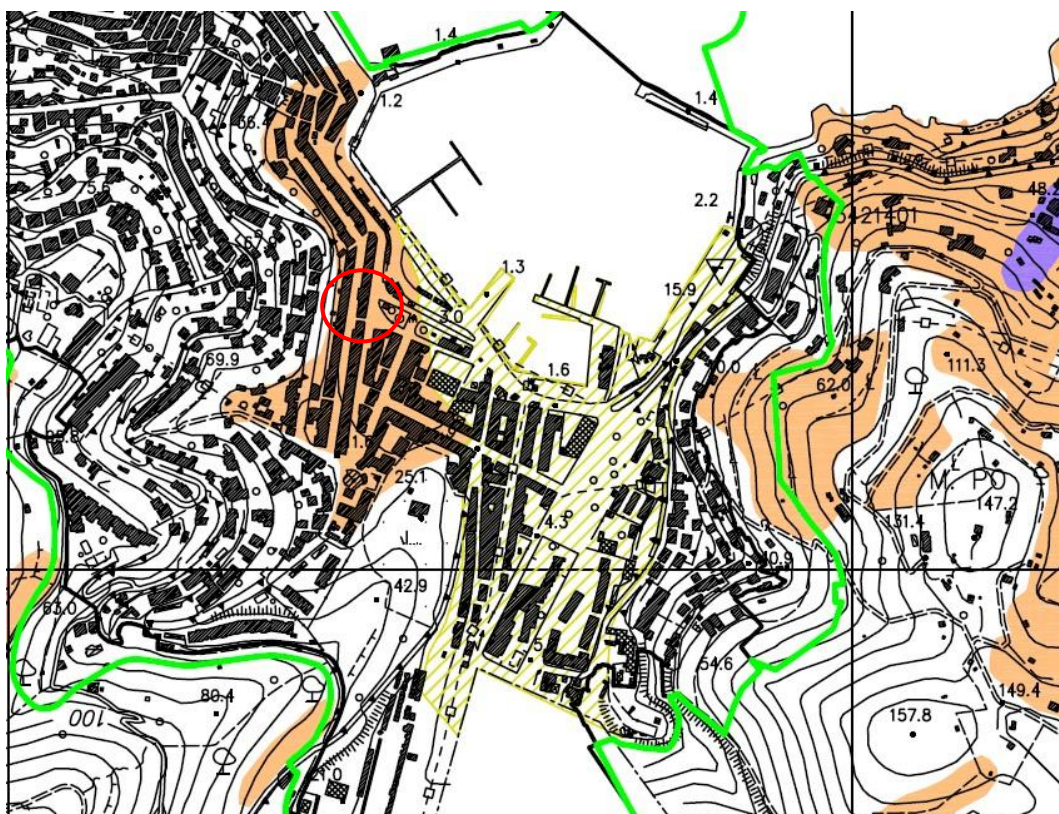
**Tavola A.1.a. "Carta delle aree a pericolosità geomorfologica"**

- Pericolosità geomorfologica: *G.3 (elevata);*
- Pericolosità idraulica: *parte I.1 (bassa), parte in I.2 (media);*
