**TRIBUNALE CIVILE DI GROSSETO**

**Liquidazione Giudiziale n° 5/2023**

**RELAZIONE PERITALE**

### **LOTTO C: POSTI AUTO COPERTI VIA DELL'APPETITO**

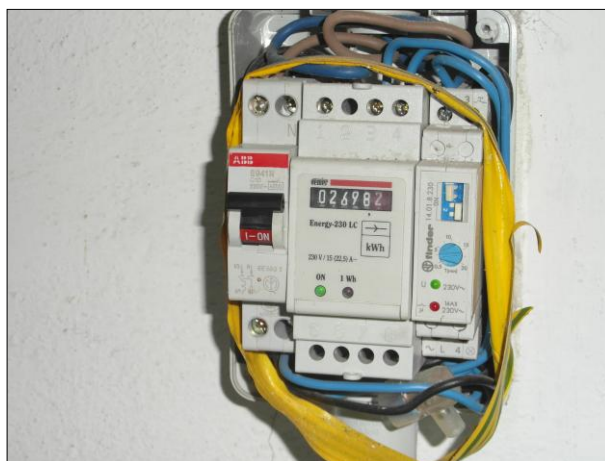
*foto 1*

Nel locale oggetto di interesse è stato collocato anche un piccolo quadro elettrico di distribuzione realizzato con contenitore in materiale termoplastico fissato a parete nel quale sono installati (*vedi foto 1*):

- un interruttore magnetotermico bipolare con corrente nominale  $I_N=12$  A,
- un contatore modulare di energia elettrica,
- un relè temporizzatore modulare.

Il quadro elettrico risulta privo di calotta frontale e quindi privo di protezione contro contatti diretti con elementi sotto tensione.

Si evidenzia che nelle parti dell'impianto elettrico che è stato possibile visionare non è stata rilevata la presenza di interruttore automatico con caratteristica di intervento differenziale.

L'impianto elettrico non risulta conforme a quanto richiesto dalla vigente normativa.

Prima di un suo utilizzo, l'impianto elettrico dovrà essere oggetto di interventi di manutenzione e di controllo, anche strumentale, e al fine di realizzare e verificare la rispondenza dello stesso alla Normativa vigente.

Gli interventi eseguiti dovranno essere certificati conformemente a quanto richiesto nel D.M. 37/08, come modificato dal D.M. 19 Maggio 2010.

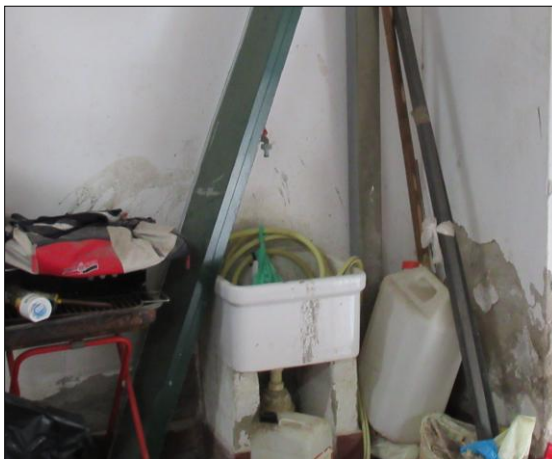
*foto 2*

Nel locale sono presenti un punto di distribuzione di acqua fredda (con rubinetto), un lavello con scarico collegato ad impianto di smaltimento dei reflui (*vedi foto 2*).

Durante il sopralluogo non è stato possibile individuare il punto di fornitura idrica.
