**TRIBUNALE di SIRACUSA**  
**-Sezione esecuzioni immobiliari-**

**N° 77/2025 R.E.I.**

OGGETTO: Accertamento tecnico nella procedura di esecuzione immobiliare promossa da **BCC NPLS 2020 S.R.L.** contro [REDACTED], N° 77/2025 R.E.I.

**RELAZIONE DI CONSULENZA TECNICA D'UFFICIO.****1. PREMESSA.**

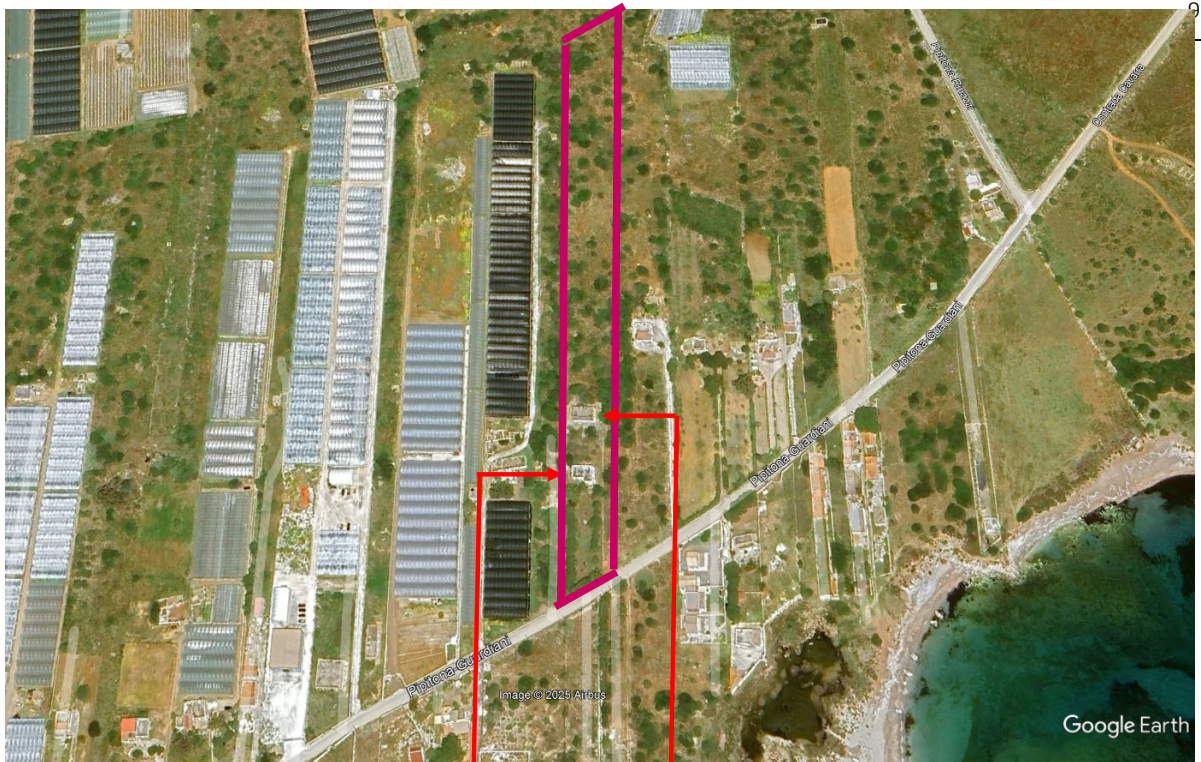
A seguire si riportano due immagini estrapolate da Google Earth con evidenziata l'ubicazione dei due fabbricati costituenti il lotto A della seguente procedura esecutiva.

sub 2 e 3

sub 5

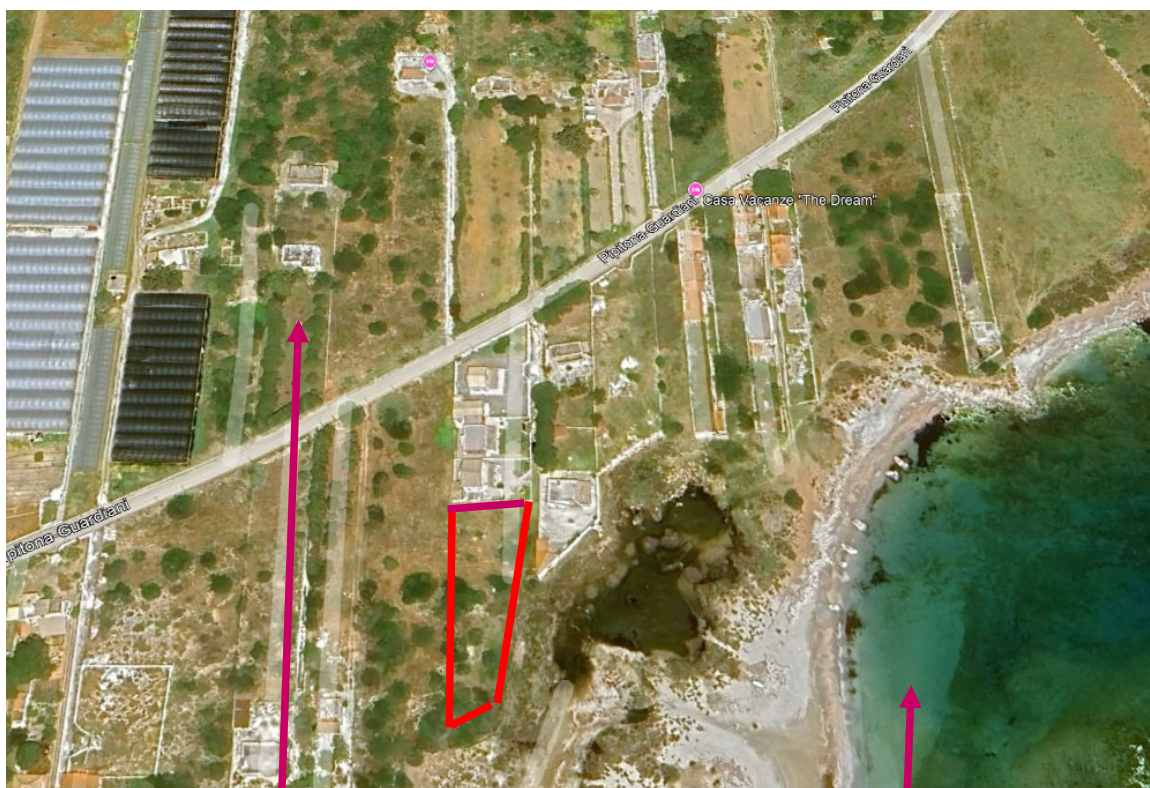
A seguire si riporta un'immagine estrapolata da Google Earth con evidenziata l'ubicazione dei due appezzamenti di terreno costituenti il lotto B della seguente procedura esecutiva.

Lotto A
