TRIBUNALE ORDINARIO - BUSTO ARSIZIO

ESPROPRIAZIONI IMMOBILIARI

256/2025

CONSULENZA ESTIMATIVA GIUDIZIARIA

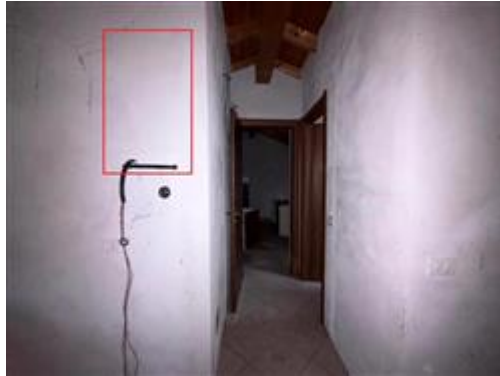
Sono state rilevate le seguenti difformità: mancanza della dichiarazione di conformità impianti, mancanza della caldaia per riscaldamento e produzione acqua calda sanitaria con verifica del collegamento del gas metano dal punto di consegna all'interno dell'abitazione (normativa di riferimento: D.M. 37/2008)

posizione allaccio caldaia

Le difformità sono regolarizzabili mediante: Posa di nuova caldaia con collegamento alla rete gas metano

- Verifica da parte di tecnici/ditte specialistiche dello stato degli impianti con relativa certificazione di conformità (importo di massima che sarà da verificare e confermare): €1.000,00
- Fornitura e posa in opera caldaia a metano, verifica impianto gas e canna fumaria: €4.000,00

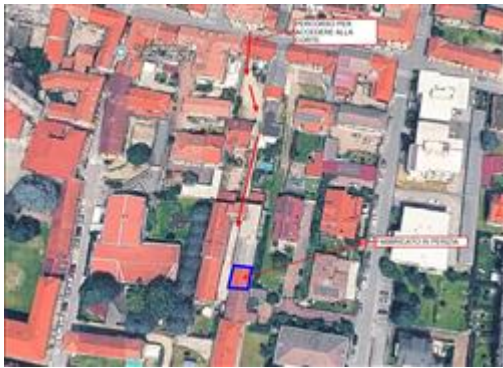
DETTAGLIO PERCORSO DI ACCESSO ALL'UNITA' IN PERIZIA

L'accesso alla corte avviene tramite un passaggio attraverso due corti sino a giungere al portone carraio comune su via Dante Alighieri, viabilità per lo più usufruita dal traffico locale del centro della città.

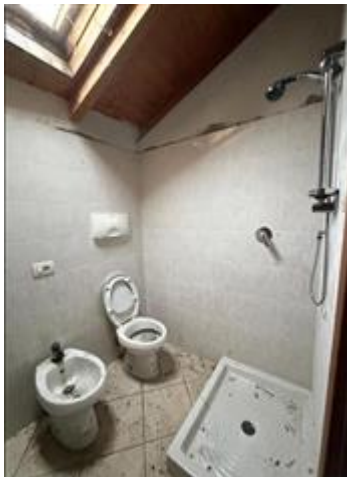
I pavimenti sono in gres, così come i rivestimenti del bagno, il quale ha sanitari (lavabo/wc/bidet /doccia) di tipo a pavimento in ceramica bianca con rubinetteria monocomando cromata. I serramenti sono in legno con doppio vetro e persiane. Le murature interne sono intonacate a civile mentre i soffitti sono in legno per entrambi i piani. La porta del bagno è in legno tamburato. L'impianto elettrico è sottotraccia e sembra esser completo ma senza certificazione. L'impianto di riscaldamento è a radiatori in alluminio, nell'appartamento non è presente la caldaia anche se nella cucina è presente il suo attacco: dell'impianto idrosanitario e di riscaldamento non si ha certificazione. Si precisa che non è stato possibile capire se è stato realizzato l'impianto di collegamento del gas metano dal punto di consegna a pianterreno ai punti di erogazione a secondo piano.

BAGNO
