# CONSULENZA ESTIMATIVA GIUDIZIARIA

Procedura n. 36/2024 R. Es.

## RELAZIONE PERITALE

**Lotto 4 – Appartamento**

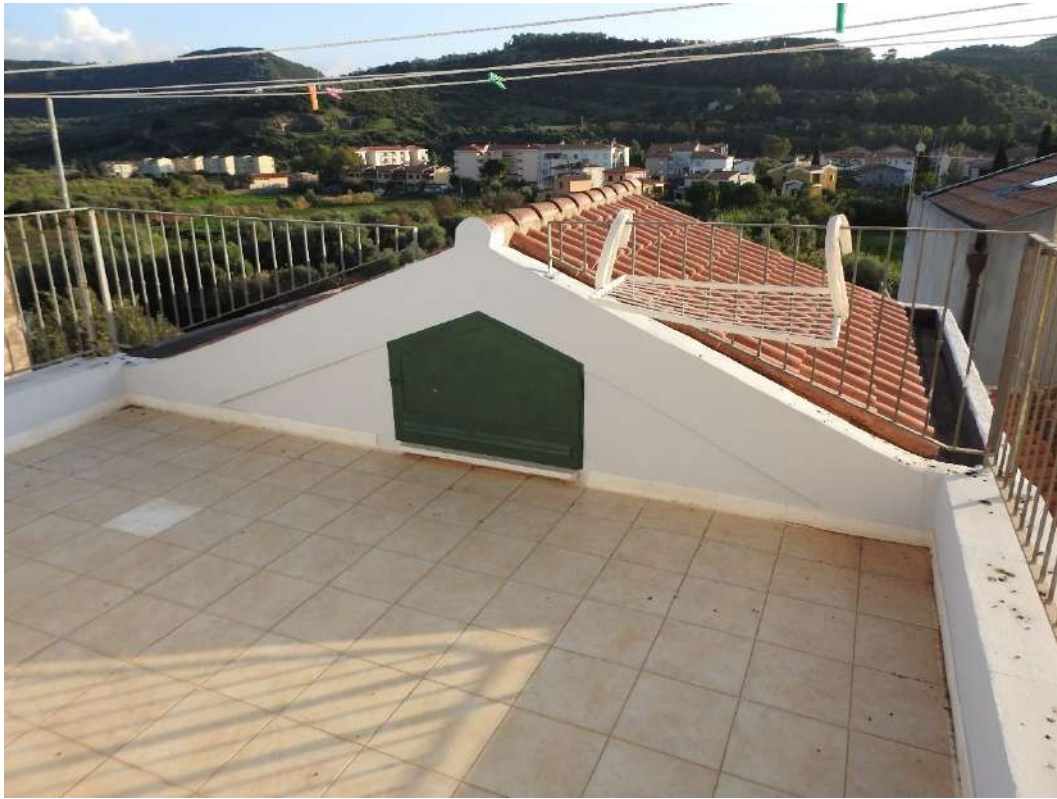
**Figura 20 - Terrazza condominiale (abusiva). Visuale dalla porta finestra**

porta finestra posta immediatamente sulla sinistra per chi giunge dalla scala, ad una terrazza comune. Come nitidamente evincibile dalle figure che seguono, la detta terrazza non è assentita dal titolo edilizio.

La realizzazione della terrazza in argomento ricade nell'ambito delle parziali difformità dal permesso di costruire. Astrattamente, il responsabile dell'abuso o l'attuale proprietario potrebbero ottenere permesso in sanatoria in caso di intervento conforme alla disciplina urbanistica vigente al momento della presentazione della domanda in sanatoria nonché alle prescrizioni della disciplina edilizia vigenti al momento della realizzazione dell'opera da sanare (comma 1 dell'art.36-bis T.U.E., sempre come modificato dal c.d. "Decreto Salva Casa"). Più che un problema edilizio è, in effetti, un problema urbanistico per ciò che attiene alle norme del piano particolareggiato così come precedentemente indicate, per la qual cosa il permesso in sanatoria non è ritenuto ottenibile. Inoltre sussiste il problema dell'intervento realizzato in assenza dell'autorizzazione paesaggistica: anche su questo tema è intervenuto di Salva-Casa, in particolare con l'introduzione nel DPR 380/01 del comma 4 dell'art. 36-bis: *"Qualora gli interventi di cui al comma 1 siano eseguiti in assenza o difformità dall'autorizzazione paesaggistica, il dirigente o il responsabile dell'ufficio richiede all'autorità preposta alla gestione del vincolo apposito parere vincolante in merito all'accertamento della compatibilità paesaggistica dell'intervento, anche in caso di lavori che abbiano determinato la creazione di superfici utili o volumi ovvero l'aumento di quelli legittimamente realizzati. L'autorità competente si pronuncia sulla domanda entro il termine perentorio di centottanta giorni, previo parere vincolante della soprintendenza da rendersi entro il termine perentorio di novanta giorni. Se i pareri non sono resi entro i termini di cui al secondo periodo, si intende formato il silenzio-assenso e il dirigente o responsabile dell'ufficio provvede autonomamente. Le disposizioni del presente comma si applicano anche nei casi in cui gli interventi di cui al comma 1 risultino incompatibili con il vincolo paesaggistico apposto in data successiva alla loro realizzazione"*. La norma di Legge parrebbe aprire uno spiraglio rispetto a un caso storicamente insanabile, pur sussistendo enormi incertezze circa l'esito della pratica anche in virtù dei prescritti e vincolanti pareri. Rispetto a questo quadro di incertezze lo scrivente ritiene quindi, anche per i ragionamenti di stampo prettamente urbanistico condotti, di dover optare per la certezza data dalla esecuzione delle opere già indicate.

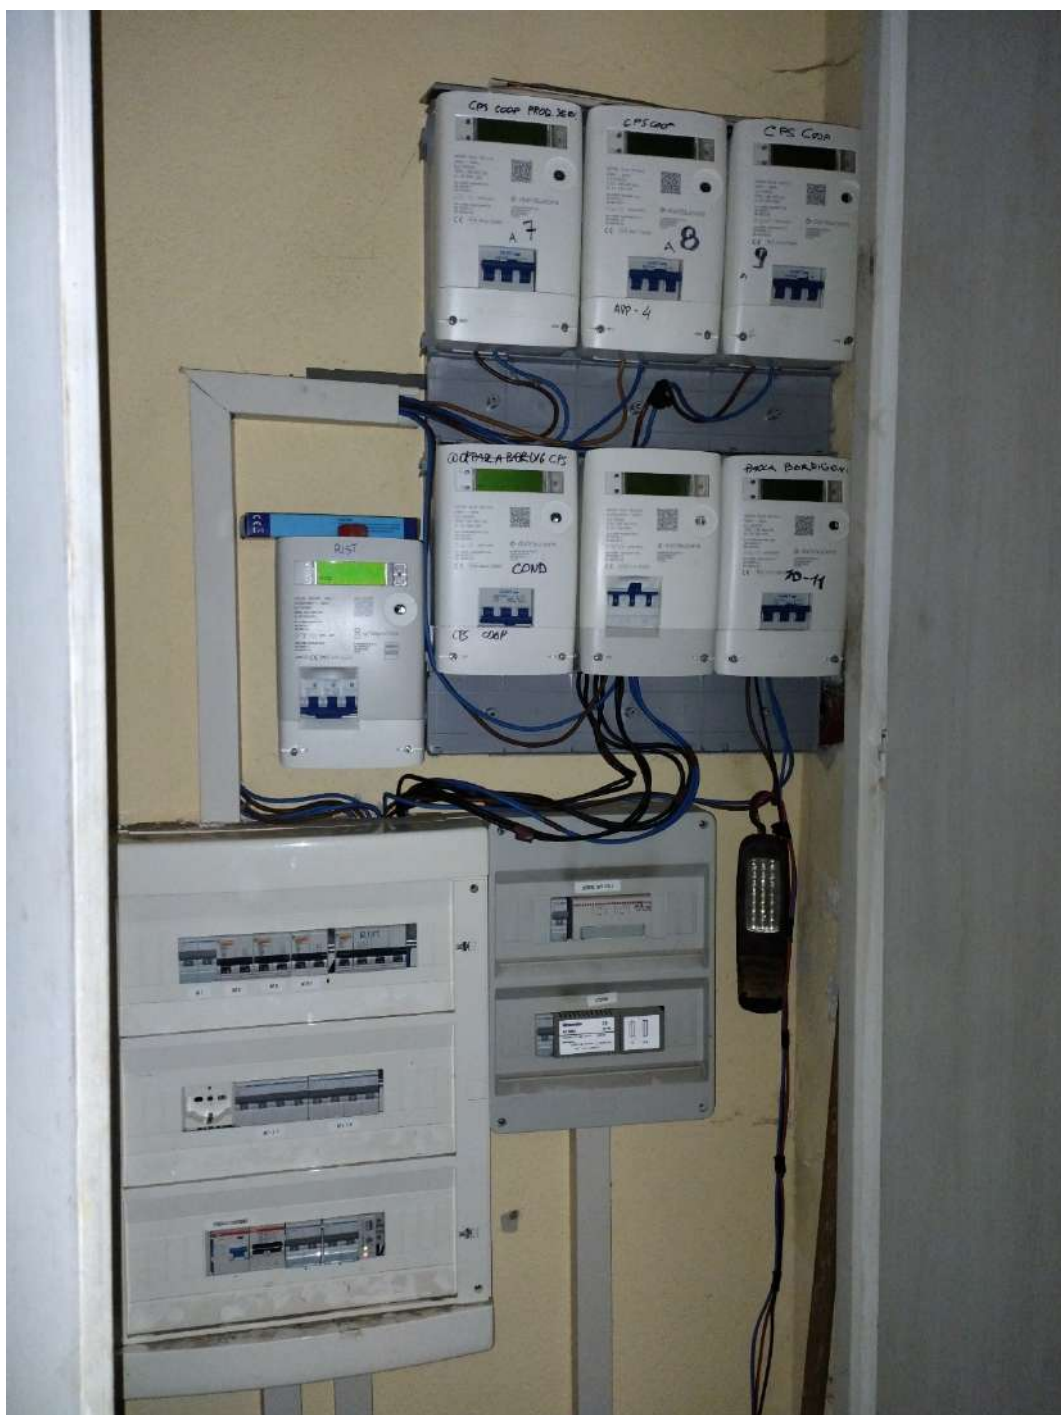
**Figura 26 - Androne di ingresso, zona contatore e quadri elettrici/paraelettrici**

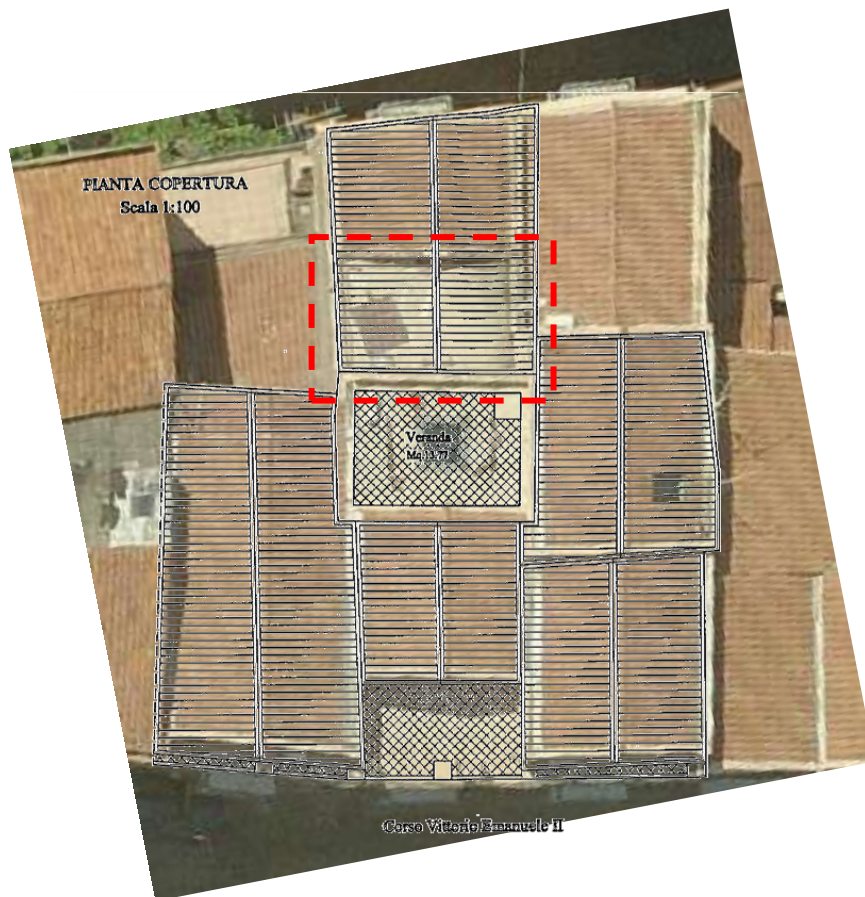
**Figura 30 - Sovrapposizione ortofoto/progetto approvato. Nord in basso**

Nella sovrapposizione di cui alla figura precedente tra la pianta delle coperture del progetto approvato e l'ortofoto delle coperture emerge la difformità di cui detto e che, è bene precisarlo, riguarda un bene comune. Emerge inoltre la perfetta rispondenza della sagoma dell'edificio al medesimo progetto. In effetti, anche a giudicare dalla planimetria approvata per quanto attiene all'ultimo piano, la porta finestra esistente non è indicata ed è invece disegnato un varco verso l'adiacente ripostiglio (sottotetto). In buona sostanza, in luogo di un tetto a capanna è stata edificata una terrazza praticabile di 16,52 mq.
