CONSULENZA ESTIMATIVA GIUDIZIARIA

Tribunale di Oristano

Procedura n. 36/2024 R. Es.

Lotto 5 – Appartamento
N.C.E.U. Foglio 37 Particella 1083 Subalterno 17
Corso Vittorio Emanuele II n.6

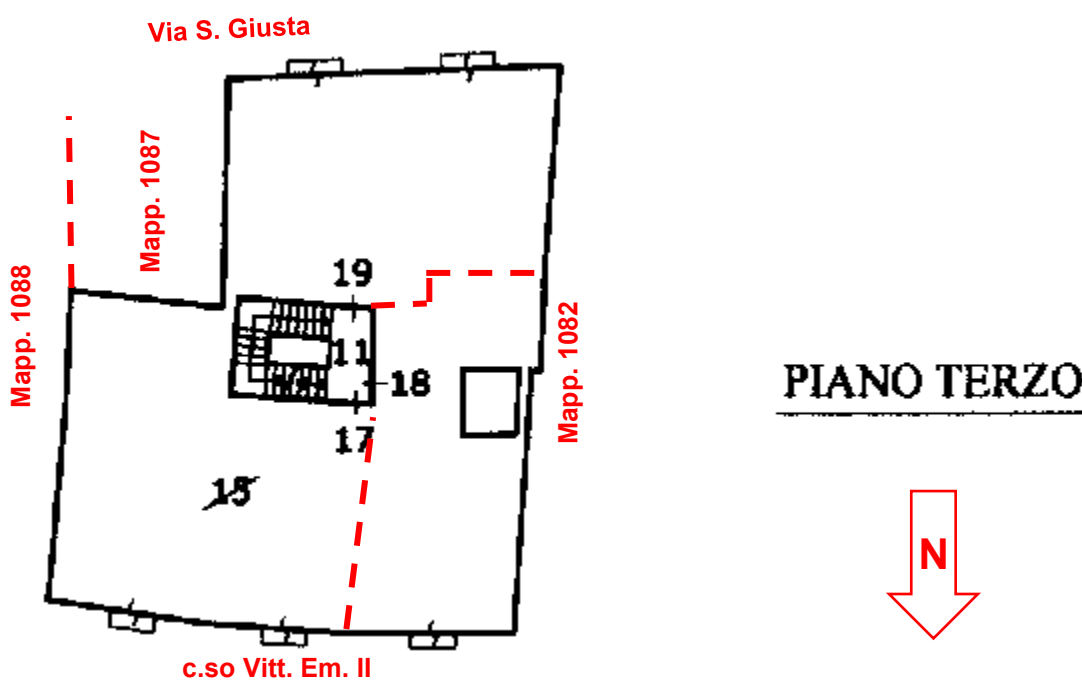
Figura 4 – LOTTO 5. Stralcio elaborato planimetrico (fuori scala). Nord in basso

Il lotto 5 è collocato al terzo piano. Confina a ovest con il mappale 1083 subalterno 18. Procedendo da qui e in senso orario, gli ulteriori confini sono a nord con il Corso Vittorio Emanuele II, a est con il mappale 1088, a sud con il mappale 1087 e infine con il bene comune non censibile del medesimo fabbricato cui il lotto 5 appartiene (subalterno 11 del mappale 1083) prima a ovest e poi a sud.

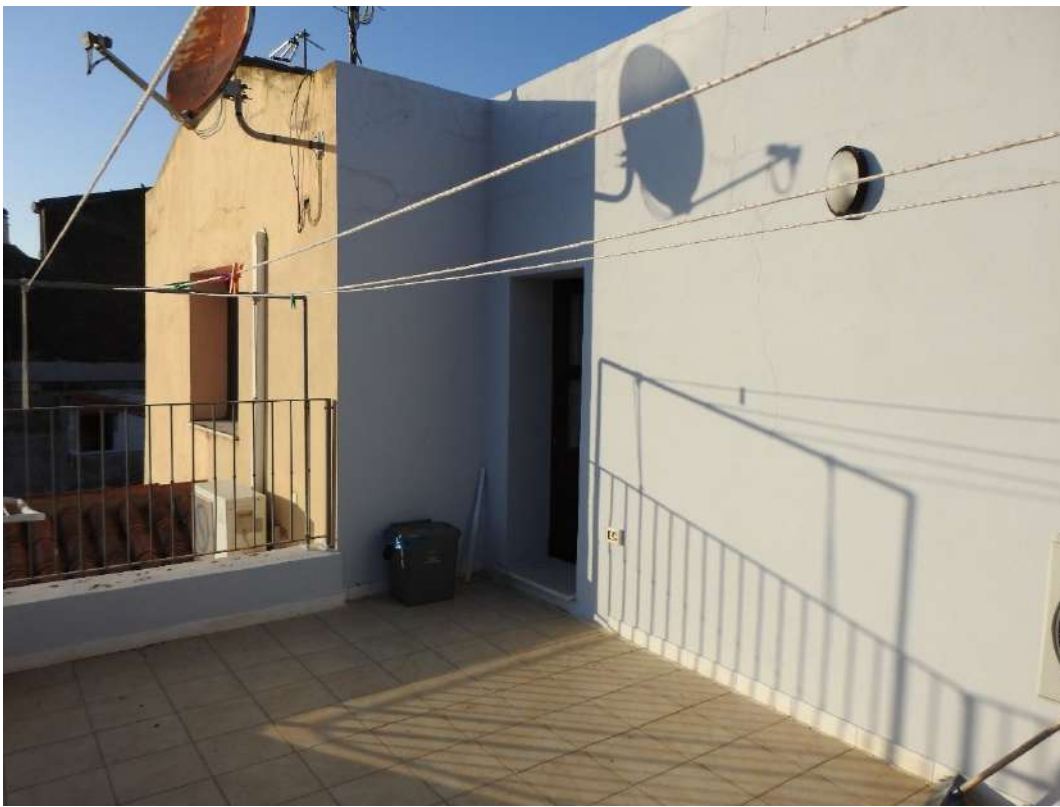
Figura 21 - Terrazza abusiva. Visuale verso porta finestra dell'ultimo pianerottolo

La realizzazione della terrazza in argomento ricade nell'ambito delle parziali difformità dal permesso di costruire. Astrattamente, il responsabile dell'abuso o l'attuale proprietario potrebbero ottenere permesso in sanatoria in caso di intervento conforme alla disciplina urbanistica vigente al momento della presentazione della domanda in sanatoria nonché alle prescrizioni della disciplina edilizia vigenti al momento della realizzazione dell'opera da sanare (comma 1 dell'art.36-bis T.U.E., sempre come modificato dal c.d. "Decreto Salva Casa"). Più che un problema edilizio è, in effetti, un problema urbanistico per ciò che attiene alle norme del piano particolareggiato così come precedentemente indicate, per la qual cosa il permesso in sanatoria non è ritenuto ottenibile. Inoltre sussiste il problema dell'intervento realizzato in assenza dell'autorizzazione paesaggistica: anche su questo tema è intervenuto di Salva-Casa, in particolare con l'introduzione nel DPR 380/01 del comma 4 dell'art. 36-bis: *"Qualora gli interventi di cui al comma 1 siano eseguiti in assenza o difformità dall'autorizzazione paesaggistica, il dirigente o il responsabile dell'ufficio richiede all'autorità preposta alla gestione del vincolo apposito parere vincolante in merito all'accertamento della compatibilità paesaggistica dell'intervento, anche in caso di lavori che abbiano determinato la creazione di superfici utili o volumi ovvero l'aumento di quelli legittimamente realizzati. L'autorità competente si pronuncia sulla domanda entro il termine perentorio di centottanta giorni, previo parere vincolante della soprintendenza da rendersi entro il termine perentorio di novanta giorni. Se i pareri non sono resi entro i termini di cui al secondo periodo, si intende formato il silenzio-assenso e il dirigente o responsabile dell'ufficio provvede autonomamente. Le disposizioni del presente comma si applicano anche nei casi in cui gli interventi di cui al comma 1 risultino incompatibili con il vincolo paesaggistico apposto in data successiva alla loro realizzazione"*. La norma di Legge parrebbe aprire uno spiraglio rispetto a un caso storicamente insanabile, pur sussistendo enormi incertezze circa l'esito della pratica anche in virtù dei prescritti e vincolanti pareri. Rispetto a questo quadro di incertezze lo scrivente ritiene quindi, anche per i ragionamenti di stampo prettamente urbanistico condotti, di dover optare per la certezza data dalla esecuzione delle opere già indicate.

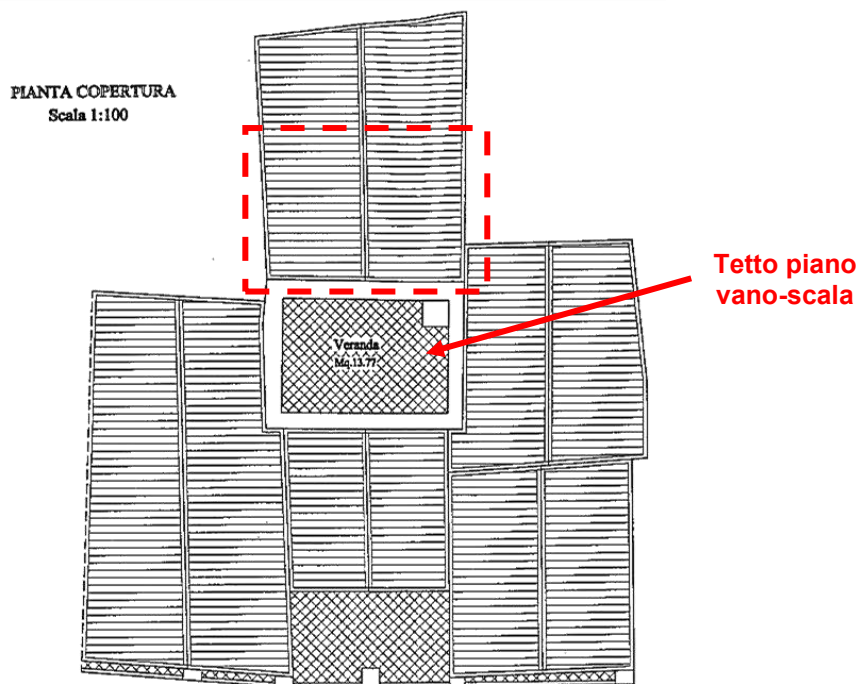
Figura 28 - Stralcio dell'autorizzazione edilizia 93/2005. Nord in basso

porta finestra posta immediatamente sulla sinistra per chi giunge dalla scala, ad una terrazza comune. Come nitidamente evincibile dalle figure che seguono, la detta terrazza non è assentita dal titolo edilizio.
