G. ES. DOTT.SSA VALENTINA IMPERIALE
PROC N. 105-2005

RELAZIONE DI CONSULENZA TECNICA DI STIMA
LOTTO C

IMMOBILE SITO IN BAGHERIA, VIA G. LO BUE N. 113 PIANO PRIMO,
IDENTIFICATO NEL FG 13 DEL N.C.E.U. DI BAGHERIA DALLA P.LLA 1008 SUB 6 E SUB 7 E QUOTA
PARI AD ¼ INDIVISO DI LASTRICO SOLARE IDENTIFICATO NEL FG 13 DEL N.C.E.U. DI BAGHERIA
DALLA P.LLA 1008 SUB 14 E SUB 15
(P.TI 6 E 9 DEL PIGNORAMENTO)

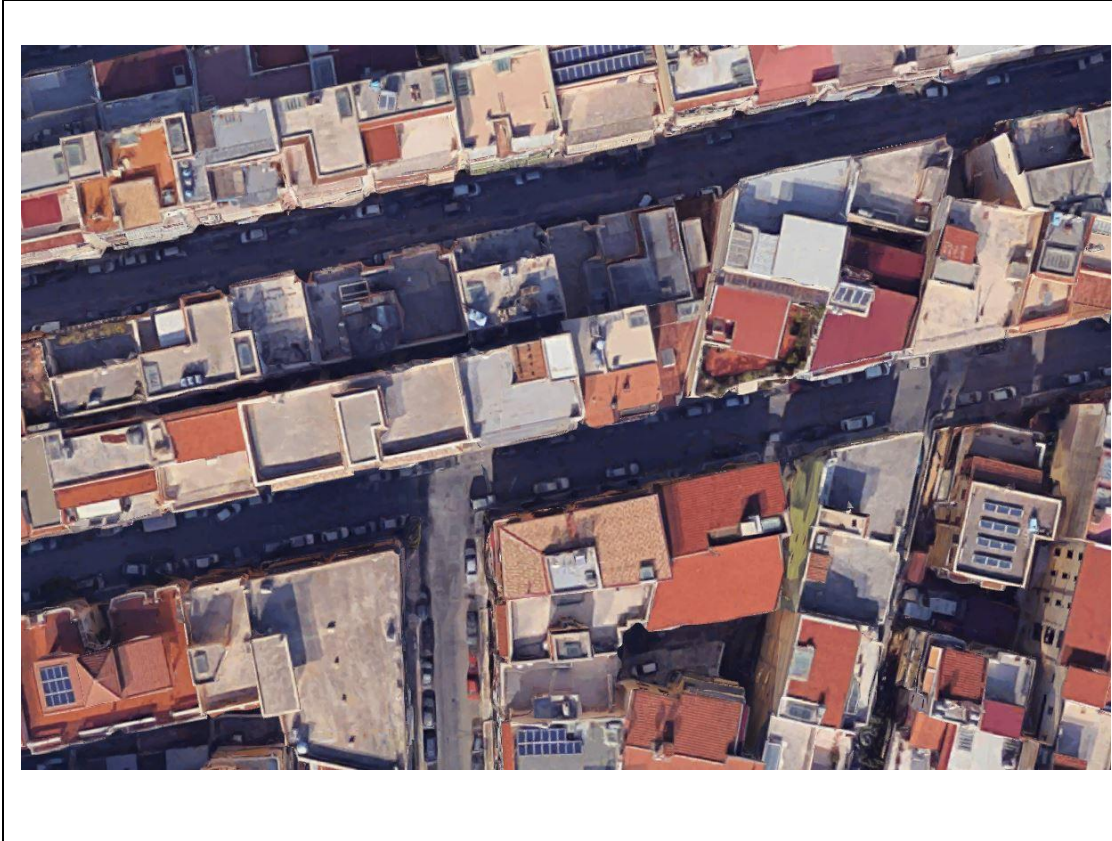
L'appartamento (identificato dai sub. 6 e 7) è unico al piano e si affaccia sulla via G. Lo Bue con un balcone unico.

Dal pianerottolo di primo piano un disimpegno distribuisce una prima camera ed un corridoio distribuisce, su entrambi i lati, gli altri ambienti dell'immobile.

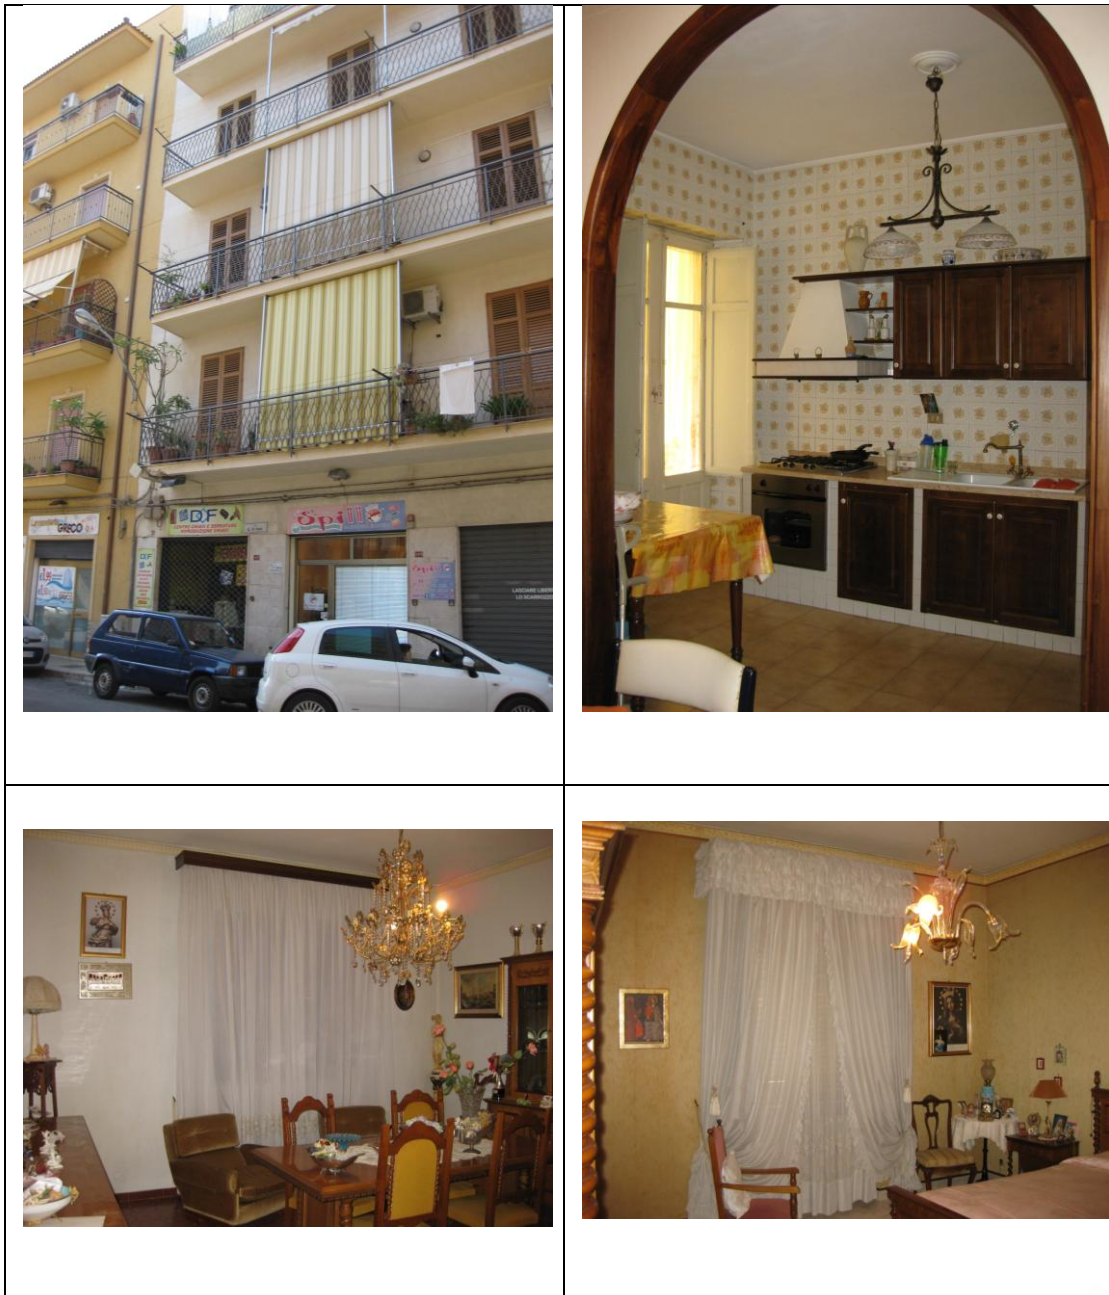
La distribuzione interna dell'appartamento è risultata **conforme** con la

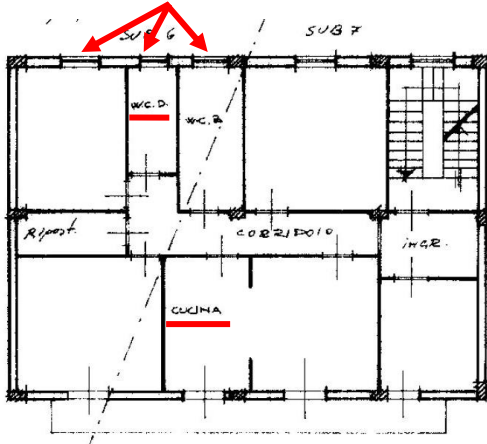
<p><u>Planimetria catastale</u></p>

rapresentazione catastale (cfr. planimetria catastale all.to 8) ma **difforme** dai grafici allegati al progetto autorizzato.
