Tribunale di Palermo
Sezione VI Esecuzioni Immobiliari
R.G. Es. 105/2005
Relazione Tecnica integrativa – Lotto C
Esperto stimatore: Ing. Marco D'Addelfio

RELAZIONE DI CONSULENZA TECNICA AGGIORNAMENTO DI STIMA - LOTTO C

IMMOBILE A DESTINAZIONE ABITATIVA SITO IN BAGHERIA, VIA G. LO BUE N. 113 PIANO PRIMO,
IDENTIFICATO NEL FG 13 DEL N.C.E.U. DI BAGHERIA DALLA P.LLA 1008 SUB 6 E SUB 7 E QUOTA PARI AD
 $\frac{1}{4}$ INDIVISO DI LASTRICO SOLARE IDENTIFICATO NEL FG 13 DEL N.C.E.U. DI BAGHERIA DALLA P.LLA 1008
SUB 14 E SUB 15

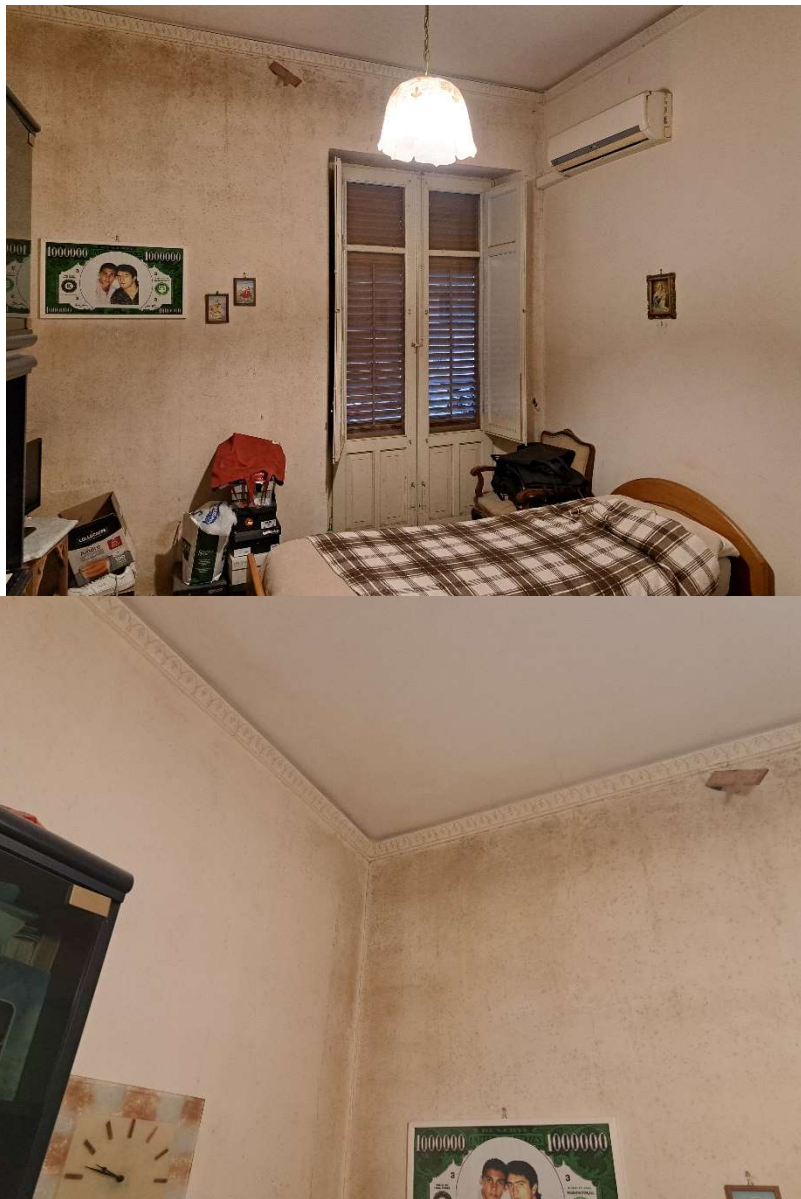
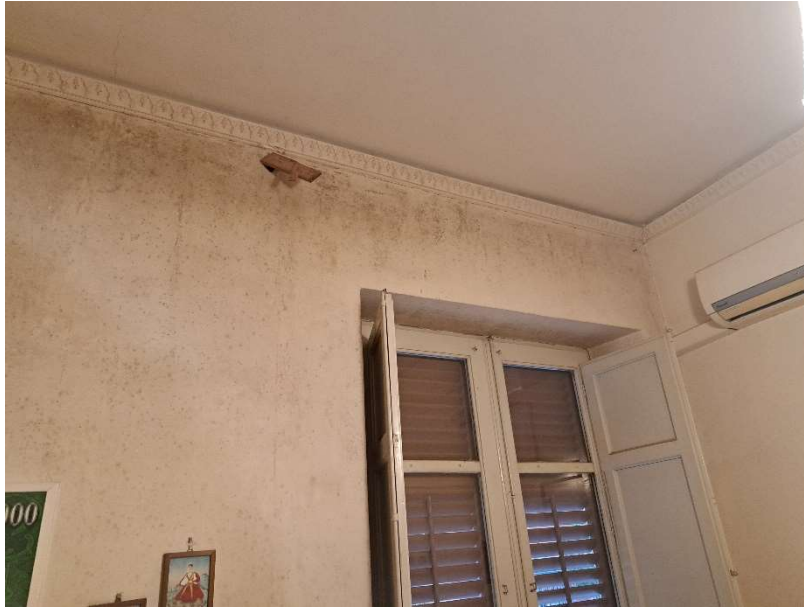
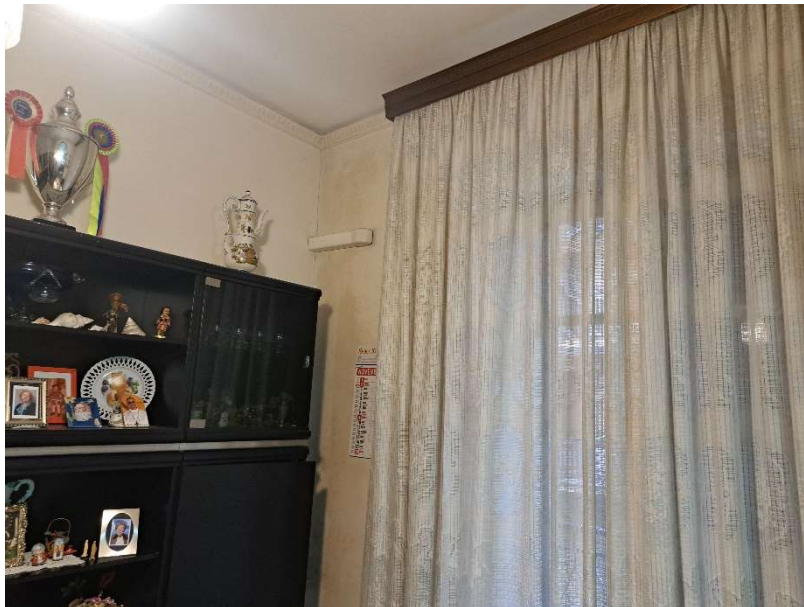
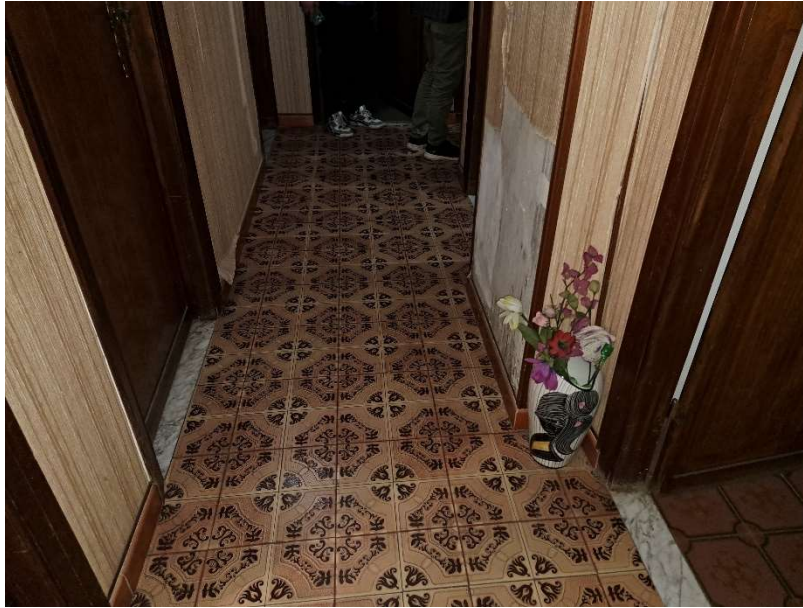
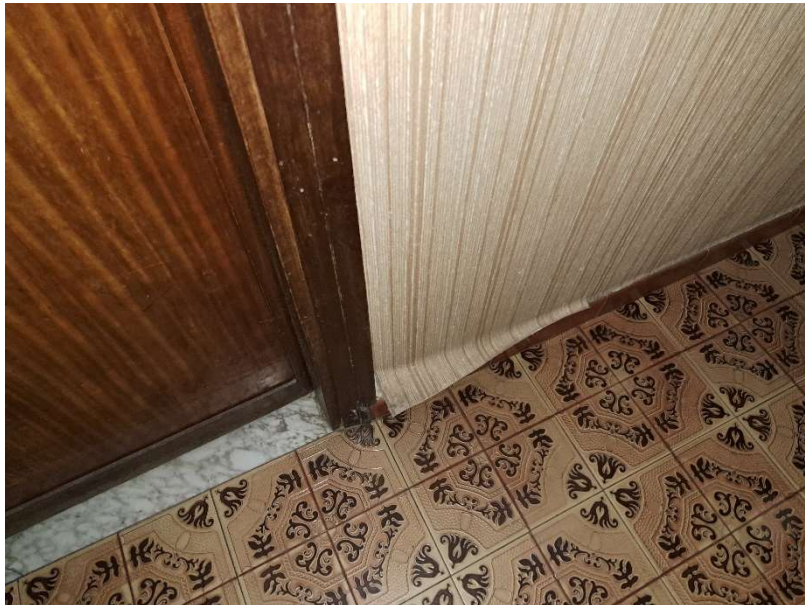
Le pareti prospicienti i prospetti esterni di diversi ambienti sono risultate interessate da macchie derivanti pregressi fenomeni di muffa, oggi non attivi, mai rimosse; tra queste la prima camera a sinistra del corridoio e l'ambiente soggiorno/cucina sono gli

ambienti maggiormente interessati dal fenomeno.

Si tratta di manifestazioni non connesse ad umidità o infiltrazioni, ma piuttosto correlate a inidonee condizioni termoigrometriche e di areazione dell'immobile.

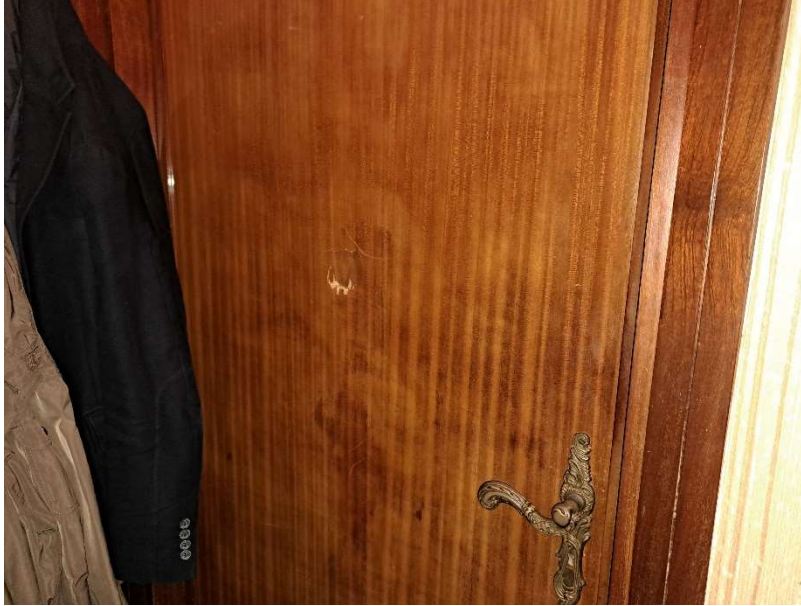
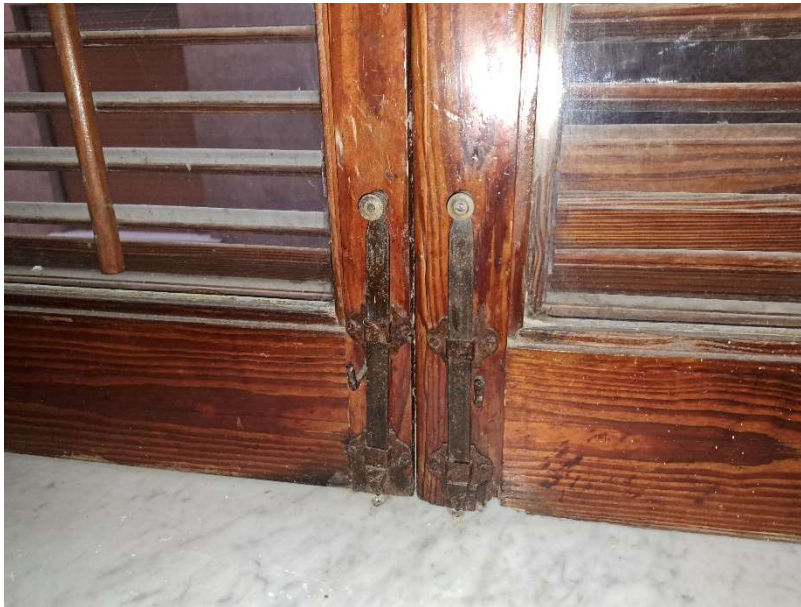
La carta da parati che riveste il corridoio è sollevata in molteplici zone, sia nella parte bassa della parete (vicino allo zoccolino) sia in elevazione (anche in corrispondenza della giunzione di due strisce di carta).

In occasione del sopralluogo il Tecnico di parte ha precisato che “... *in diversi punti la carta da parati è staccata per umidità risalente dal pavimento ...*”; assunto che, trattandosi di un immobile posto al piano primo, non può essere condiviso.

La genesi di tale fenomeno è da individuare, piuttosto, nelle medesime cause che determinano le muffe sulle pareti tinteggiate.

Nel corso del sopralluogo ho altresì preso visione, su specifica indicazione dei partecipanti, dello stato degli infissi interni (danneggiati puntualmente da azioni meccaniche) e degli infissi esterni in legno; entrambi scontano l'obsolescenza e la carente manutenzione.

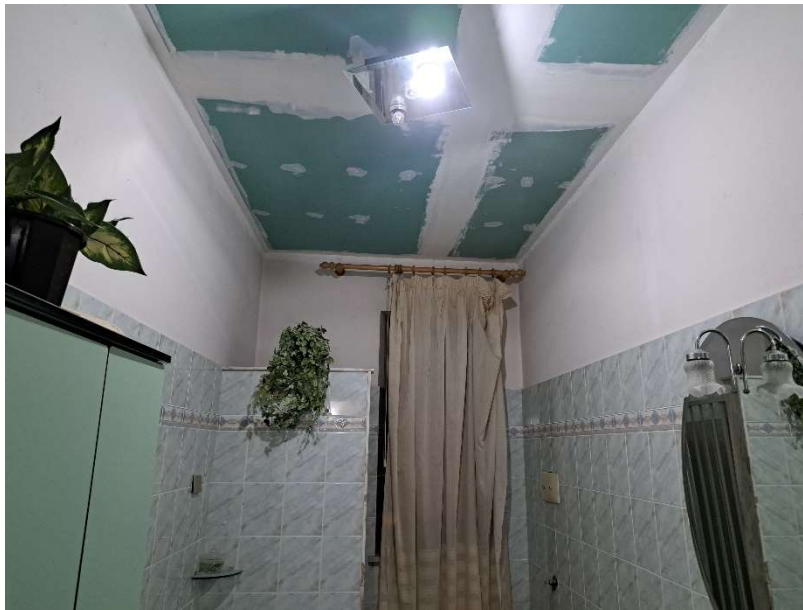
Nel corso del sopralluogo ho accertato che in uno dei due servizi w.c. è stato realizzato un controsoffitto in cartongesso senza però completare l'intervento con le relative finiture (i pannelli di cartongesso sono stati lasciati a vista senza tinteggiatura); non è dato sapere né il periodo di realizzazione né se sono stati eseguiti ed in che misura eventuali interventi di risanamento del solaio.

⁹ Costo stimato per le opere di definizione e finitura del soffitto del servizio w.c. e dell'intradosso del balcone con affaccio su via Lo Bue;

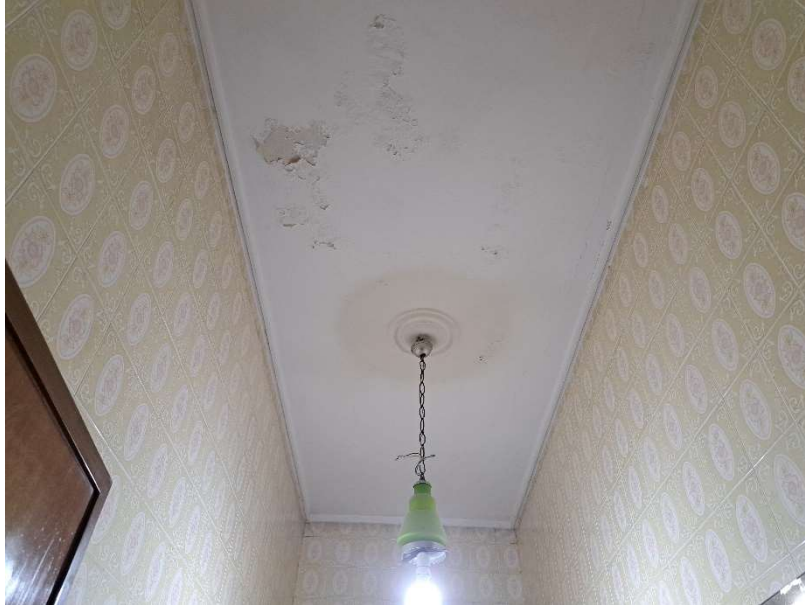
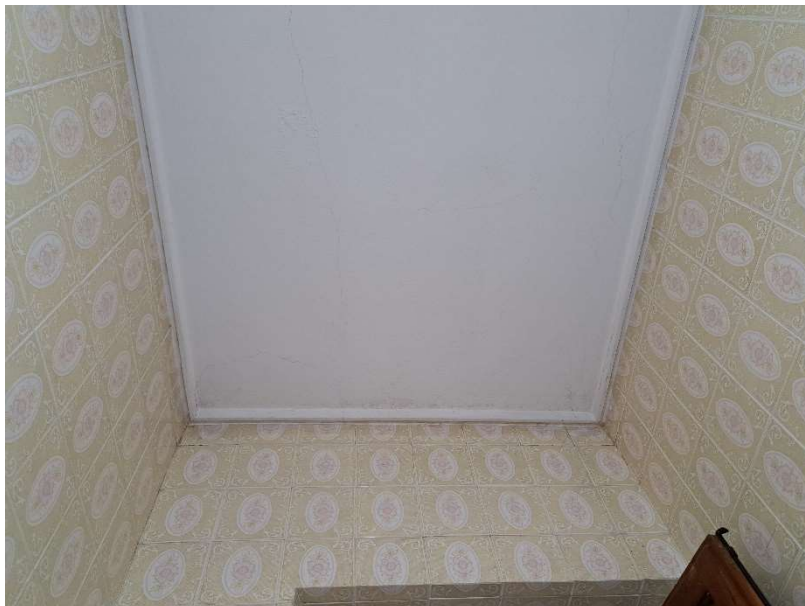
Durante l'ispezione ho effettuato la battitura del soffitto di alcuni ambienti, rilevando un suono sordo nel secondo w.c.; tale fenomeno indica il distacco dell'intonaco o di parte del copriferro dal relativo supporto, con possibilità di rilascio di porzioni discrete e potenziale pericolo per persone.

Come indicato nel provvedimento reso dal G.Es. in data 3.12.2025, nella successiva valutazione ho tenuto conto della stima dei costi di ripristino (al netto dei costi

degli interventi urgenti di messa in sicurezza) che rimarranno a carico dell'aggiudicatario.

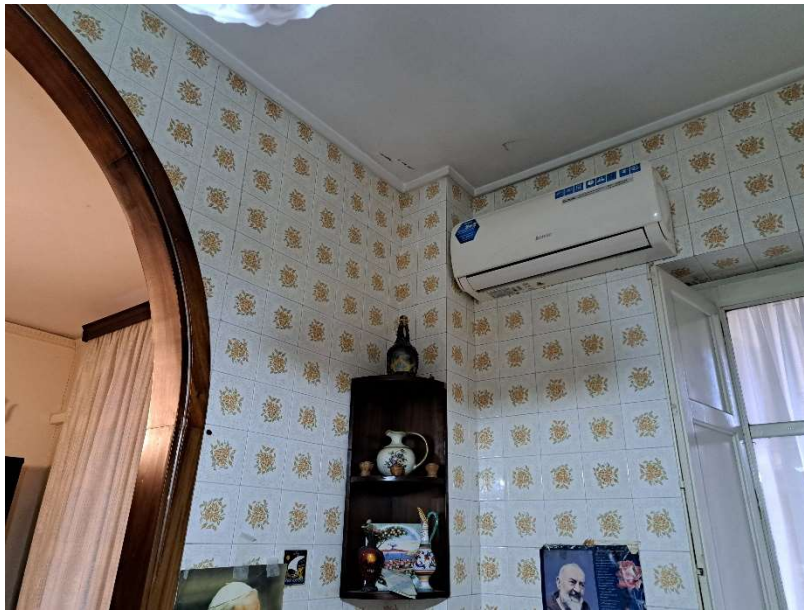
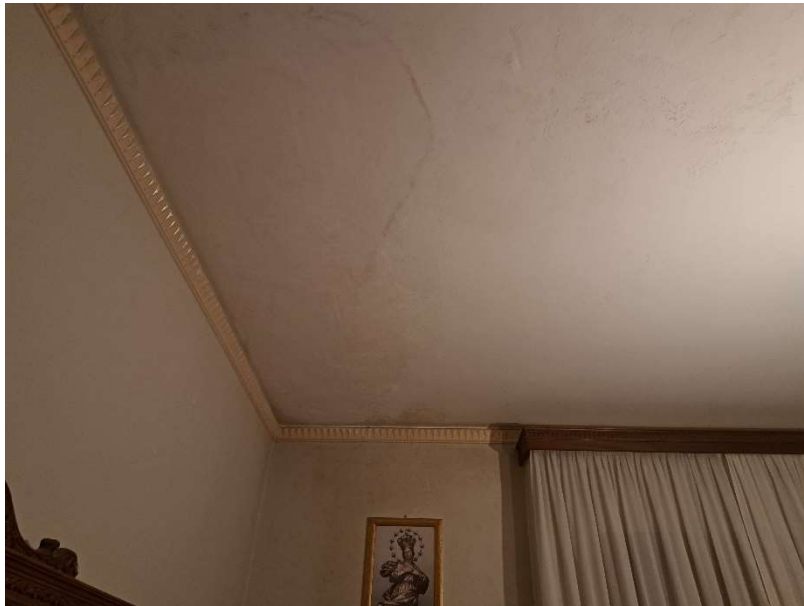
Anche in altri ambienti (cucina e soggiorno) sono da segnalare puntuali zone con suono sordo alla battitura, che però non costituiscono situazioni di imminente pericolo di rilasci.

In alcune pareti della cucina e della camera a destra del corridoio ho rilevato la presenza di fessurazioni, anche in prossimità della finestra della cucina, che possono essere ricondotte a movimenti di assestamento, della cui sussistenza ho tenuto conto nella individuazione del parametro unitario di stima.

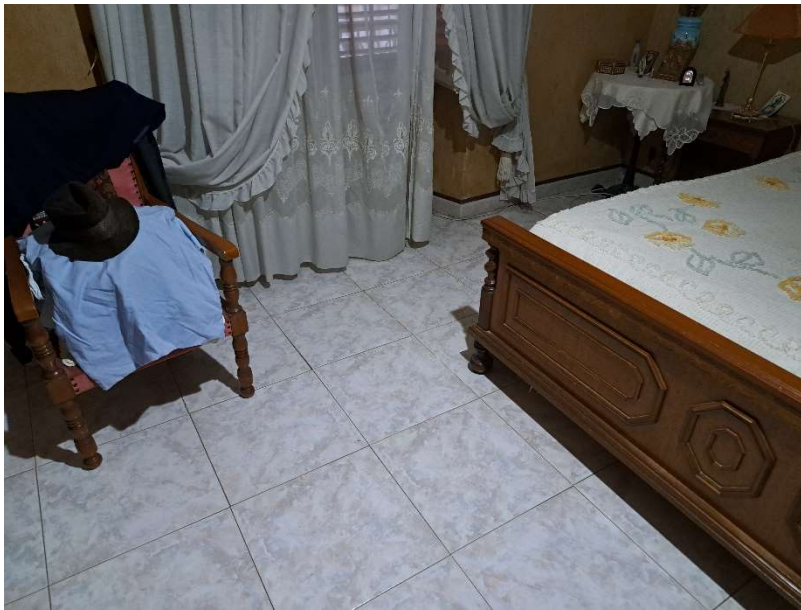
Nel corso del sopralluogo si è preso atto di una accentuata pendenza della pavimentazione della camera in fondo a sinistra del corridoio determinata, secondo quanto riferito dal Tecnico di parte esecutata, dai “... lavori eseguiti non a perfetta regola d'arte ...”; si tratta di una condizione della quale terrò conto nell'aggiornamento della stima.

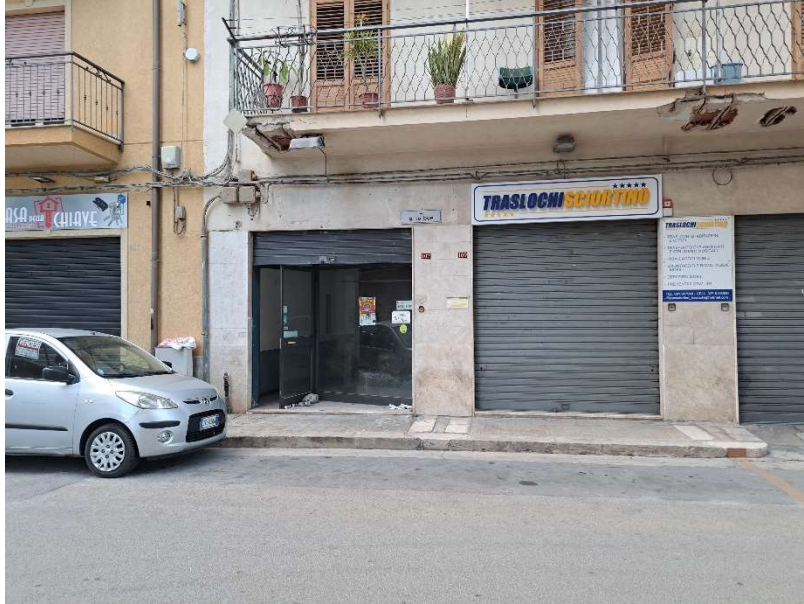
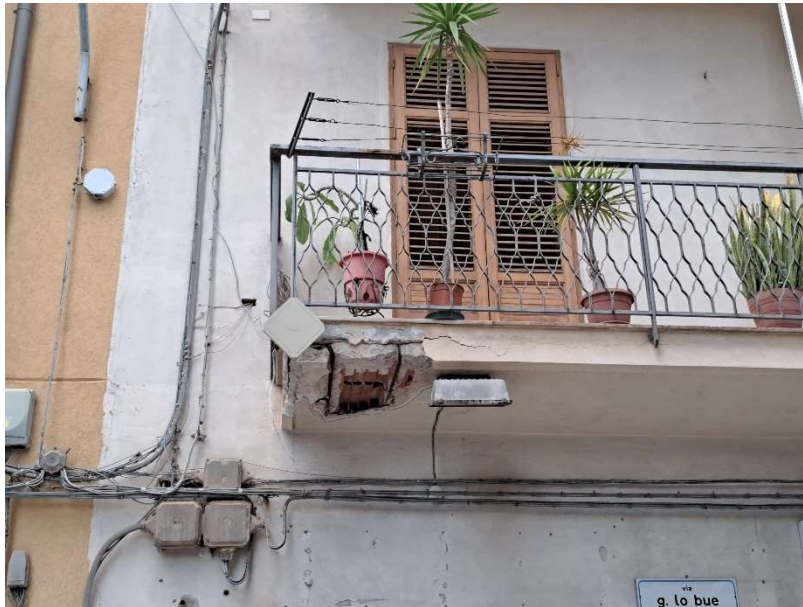
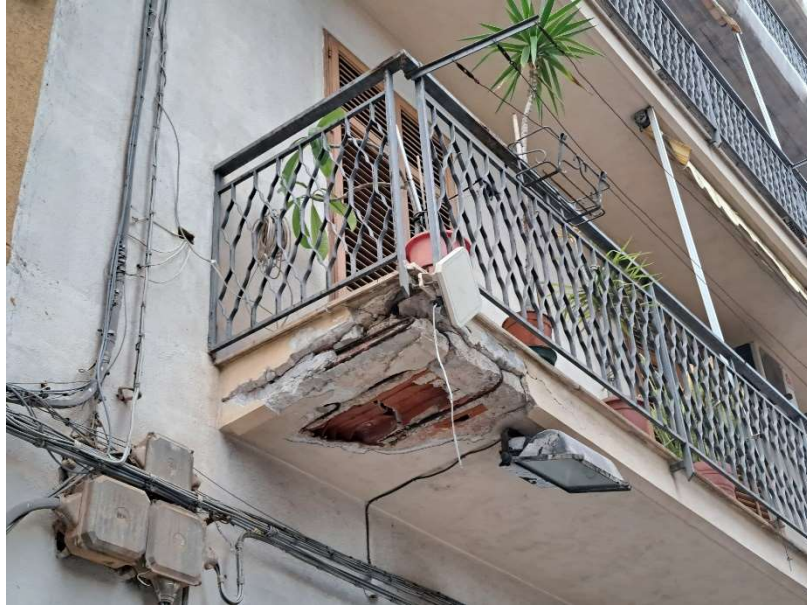
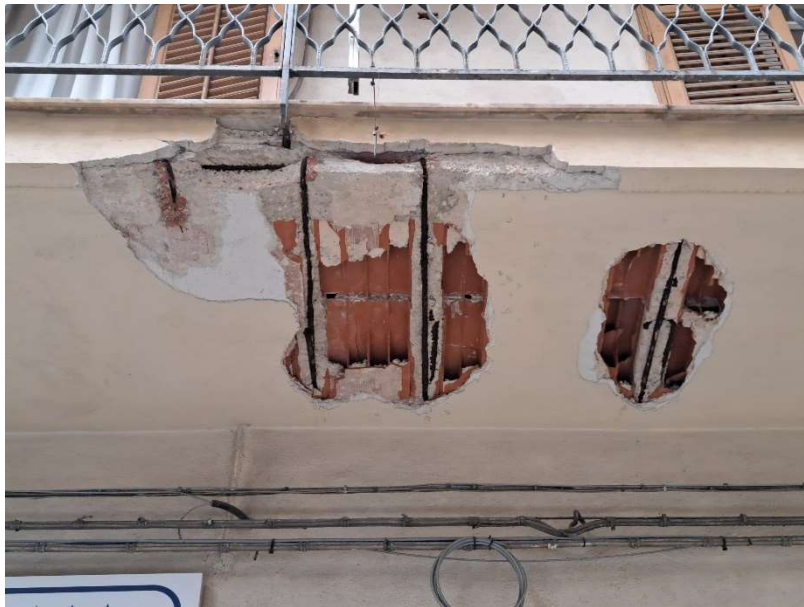
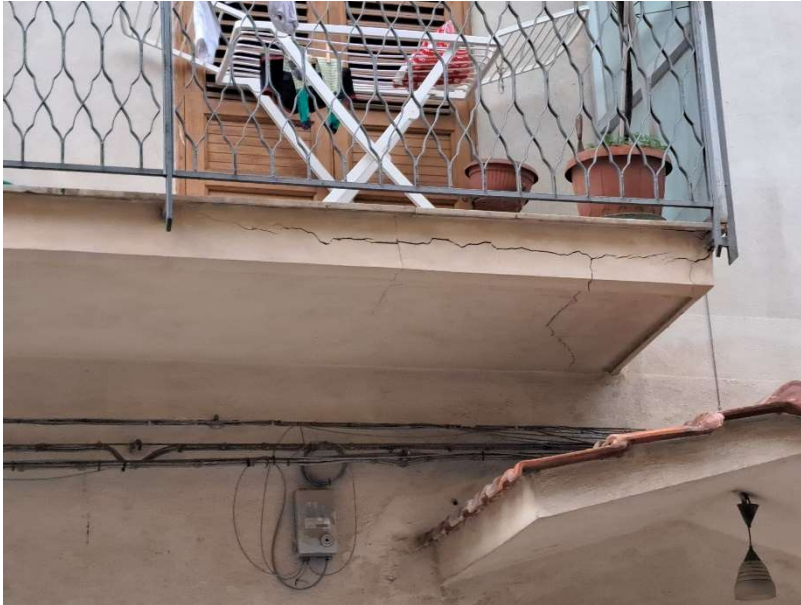
L'immobile è servito da un lungo balcone, con affaccio sulla via Lo Bue, che presenta significative criticità.

Nel corso del sopralluogo è infatti emerso che ampie zone dell'intradosso del

balcone sono lesionate e prossime al distacco, mentre altre porzioni sono già state interessate da fenomeni di sfondellamento, con asportazione dell'intonaco esterno e del copriferro.

Anche in questo caso, come indicato nel provvedimento reso dal G.Es. in data 3.12.2025, nella successiva stima ho tenuto conto dei costi di ripristino (al netto dei costi degli interventi urgenti di messa in sicurezza) che rimarranno a carico dell'aggiudicatario.

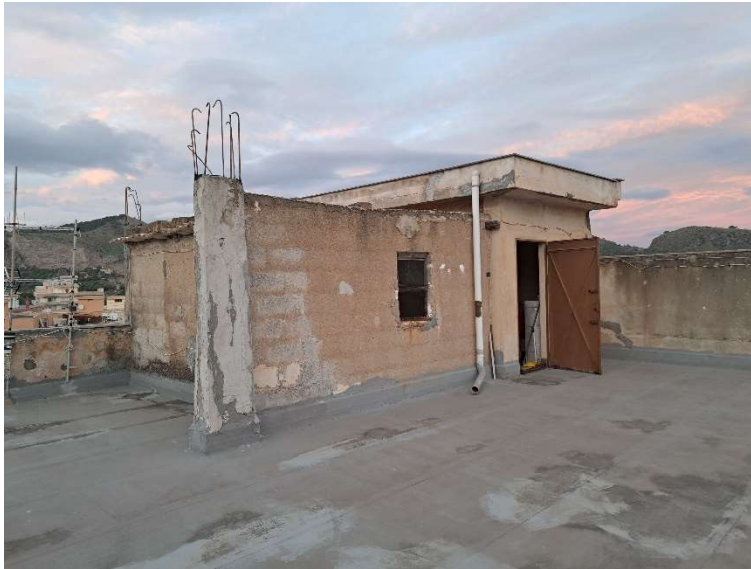
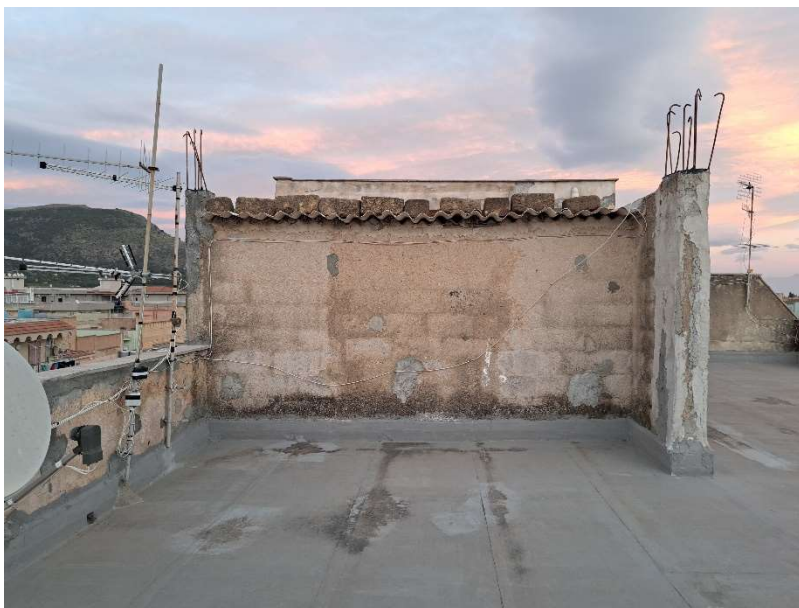
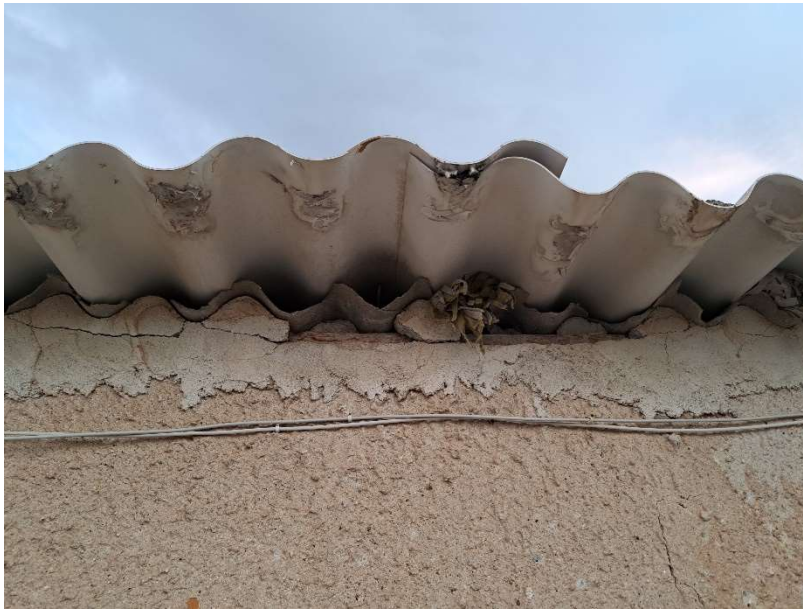
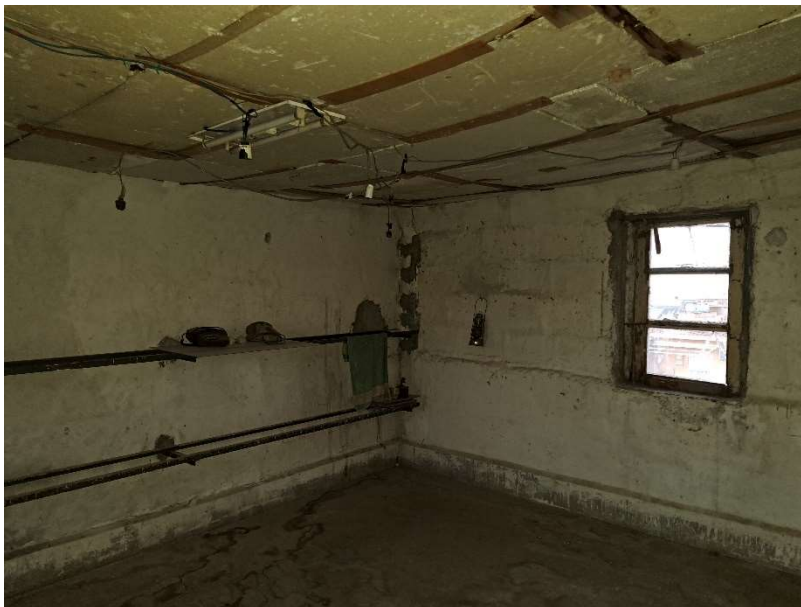
Per ciò che attiene il lastrico solare vale quanto già scritto nelle precedenti relazioni, cui rinvio per tutti gli aspetti relativi alla regolarità ed agli oneri di messa in pristino.

Il lastrico solare presenta le medesime criticità già segnalate, anche in termini di manutenzione, ovviamente peggiore rispetto all'ultimo accesso effettuato, stante l'assenza di qualsivoglia intervento.

Ritengo necessario infine segnalare che, al di sotto della copertura ondulata del manufatto abusivo già accertato in precedenza, è presente una ulteriore lastra di copertura verosimilmente in cemento-amianto (eternit) che dovrà essere rimossa e smaltita secondo Legge; gli oneri di smaltimento del rifiuto speciale, a carico dell'aggiudicatario, sono stati stimati e detratti dal più probabile valore di mercato.

¹² Costo stimato per la demolizione ed il conferimento a discarica dei manufatti abusivi realizzati sul lastrico solare, il conferimento a rifiuto speciale della copertura in cemento-amianto e la chiusura del vano di accesso aperto all'interno del vano scala;
