CONSULENZA ESTIMATIVA GIUDIZIARIA

Tribunale di Oristano

RELAZIONE PERITALE

Lotto 8 – Appartamento

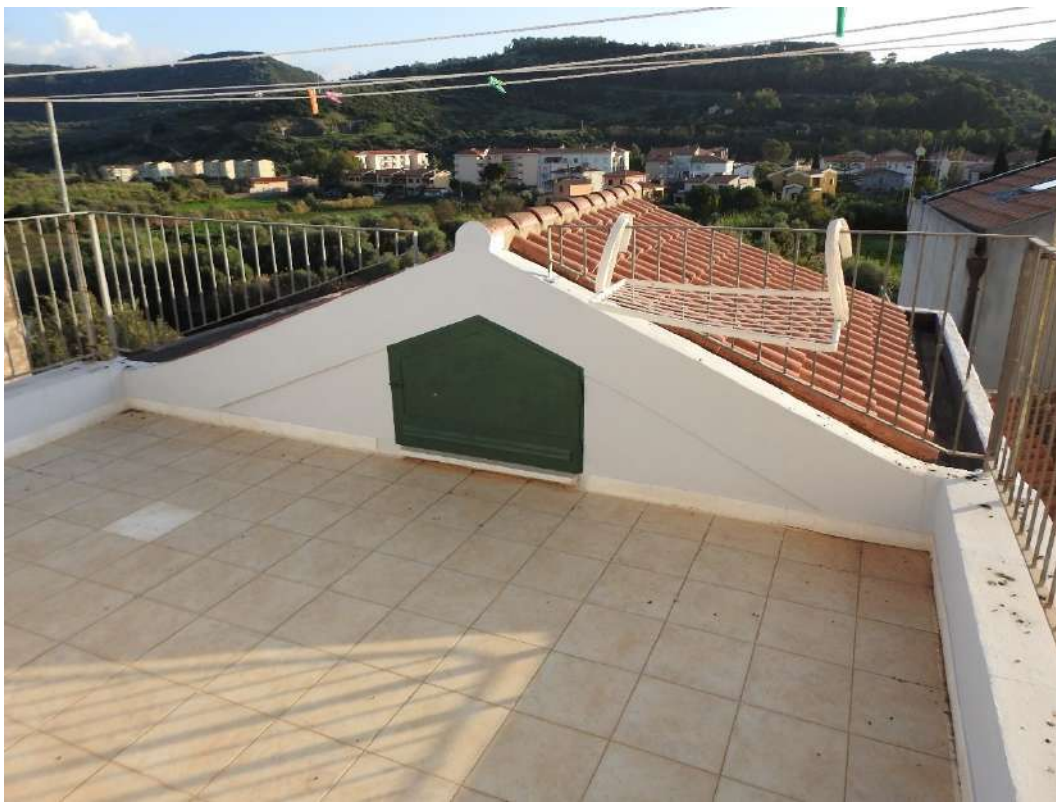
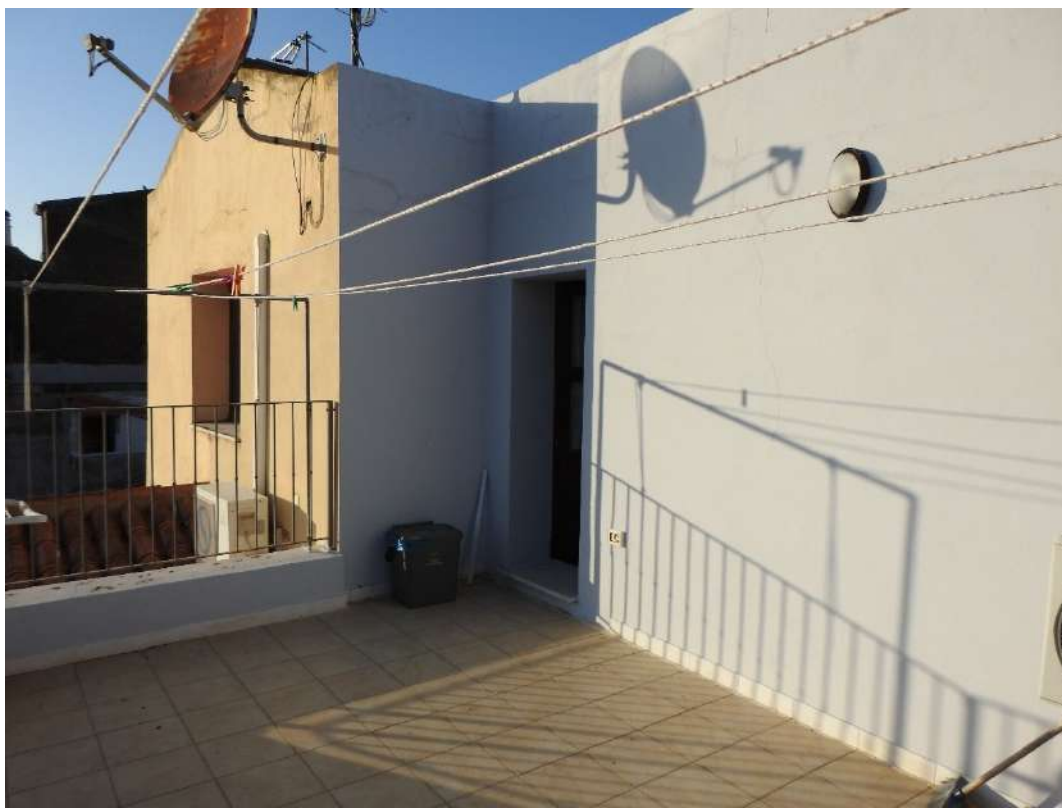
Figura 20 - Terrazza condominiale (abusiva). Visuale dalla porta finestra

Figura 21 - Terrazza abusiva. Visuale verso porta finestra dell'ultimo pianerottolo

porta finestra posta immediatamente sulla sinistra per chi giunge dalla scala, ad una terrazza comune. Come nitidamente evincibile dalle figure che seguono, la detta terrazza non è assentita dal titolo edilizio.

La realizzazione della terrazza in argomento ricade nell'ambito delle parziali difformità dal permesso di costruire. Astrattamente, il responsabile dell'abuso o l'attuale proprietario potrebbero ottenere permesso in sanatoria in caso di intervento conforme alla disciplina urbanistica vigente al momento della presentazione della domanda in sanatoria nonché alle prescrizioni della disciplina edilizia vigenti al momento della realizzazione dell'opera da sanare (comma 1 dell'art.36-bis T.U.E., sempre come modificato dal c.d. "Decreto Salva Casa"). Più che un problema edilizio è, in effetti, un problema urbanistico per ciò che attiene alle norme del piano particolareggiato così come precedentemente indicate, per la qual cosa il permesso in sanatoria non è ritenuto ottenibile. Inoltre sussiste il problema dell'intervento realizzato in assenza dell'autorizzazione paesaggistica: anche su questo tema è intervenuto di Salva-Casa, in particolare con l'introduzione nel DPR 380/01 del comma 4 dell'art. 36-bis: *"Qualora gli interventi di cui al comma 1 siano eseguiti in assenza o difformità dall'autorizzazione paesaggistica, il dirigente o il responsabile dell'ufficio richiede all'autorità preposta alla gestione del vincolo apposito parere vincolante in merito all'accertamento della compatibilità paesaggistica dell'intervento, anche in caso di lavori che abbiano determinato la creazione di superfici utili o volumi ovvero l'aumento di quelli legittimamente realizzati. L'autorità competente si pronuncia sulla domanda entro il termine perentorio di centottanta giorni, previo parere vincolante della soprintendenza da rendersi entro il termine perentorio di novanta giorni. Se i pareri non sono resi entro i termini di cui al secondo periodo, si intende formato il silenzio-assenso e il dirigente o responsabile dell'ufficio provvede autonomamente. Le disposizioni del presente comma si applicano anche nei casi in cui gli interventi di cui al comma 1 risultino incompatibili con il vincolo paesaggistico apposto in data successiva alla loro realizzazione"*. La norma di Legge parrebbe aprire uno spiraglio rispetto a un caso storicamente insanabile, pur sussistendo enormi incertezze circa l'esito della pratica anche in virtù dei prescritti e vincolanti pareri. Rispetto a questo quadro di incertezze lo scrivente ritiene quindi, anche per i ragionamenti di stampo prettamente urbanistico condotti, di dover optare per la certezza data dalla esecuzione delle opere già indicate.

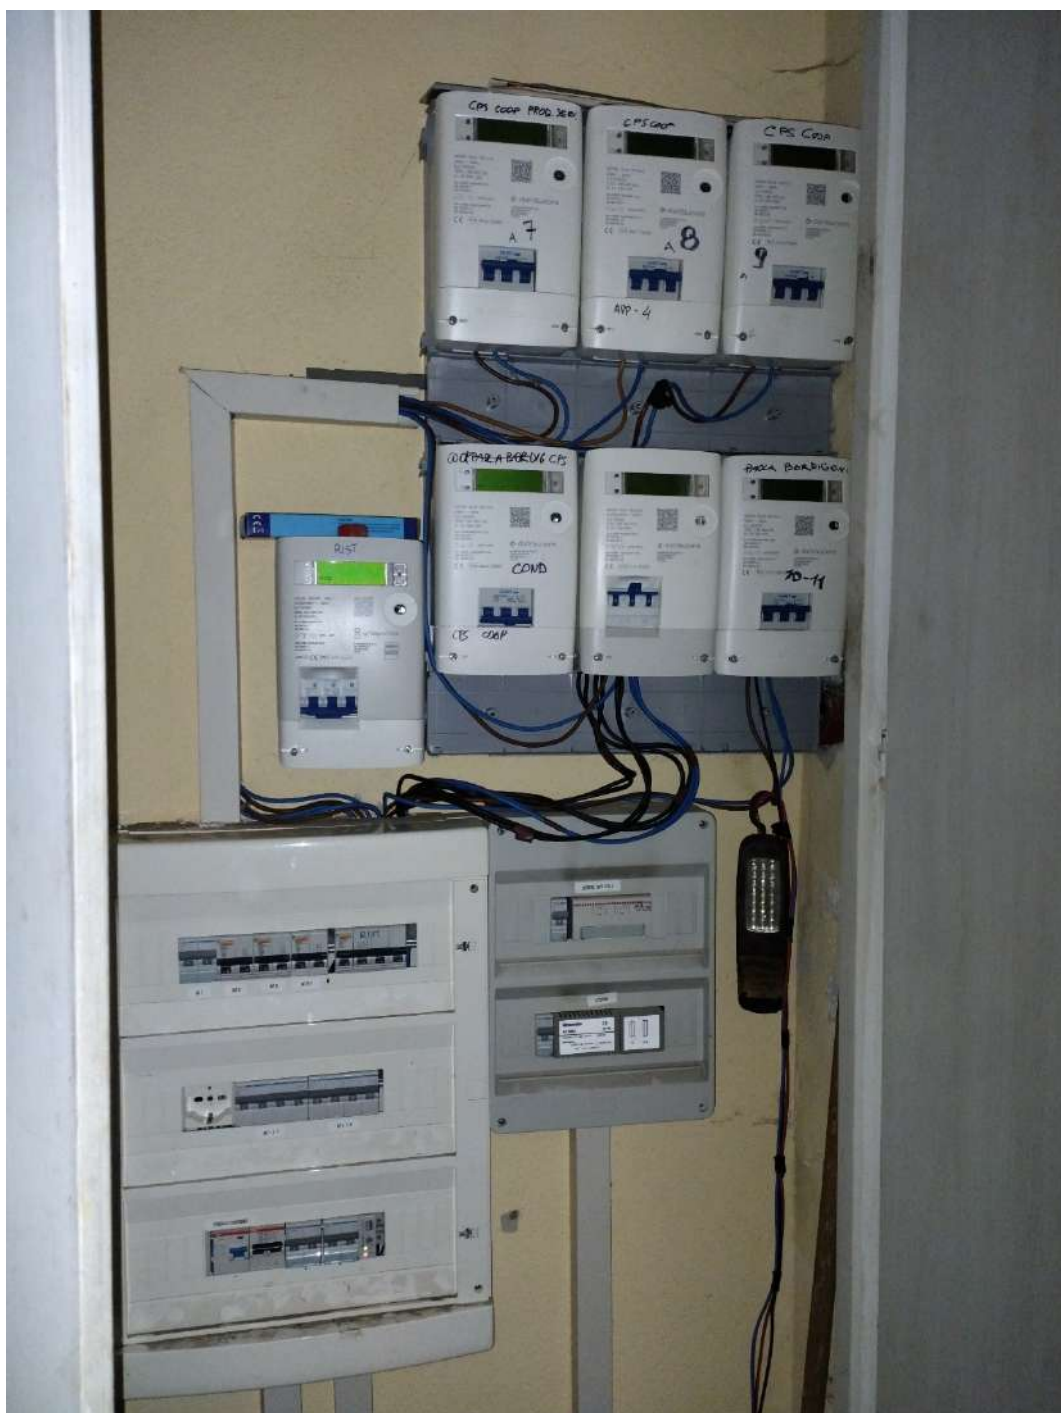
L'androne di ingresso è pavimentato con le marmette originariamente presenti nel fabbricato. Analogamente, alcuni pianerottoli (altri hanno nuova pavimentazione in cotto). Le prime rampe di scale sono caratterizzate dalle pedate originariamente presenti nell'edificio: dal pianerottolo del terzo piano in su sono state installate nuove pedate in marmo. Le scalinate sono protette da un parapetto in ferro verniciato di colore nero. Pareti e volte sono intonacate al civile e tinteggiate con colore bianco (volte) e giallo paglierino (pareti). La zoccolatura è realizzata con smalto murale lavabile di colore marron scuro. Dal civico numero 6 del corso Vittorio Emanuele II si accede dunque al descritto androne dove, immediatamente sulla destra per chi entra dalla predetta pubblica via, è ubicato il vano contatori, il quadro elettrico generale delle linee agli appartamenti e degli impianti comuni nonché il quadro citofono/suonerie. In questa zona è altresì presente la riserva idrica con relativa autoclave.

Figura 26 - Androne di ingresso, zona contatore e quadri elettrici/paraelettrici

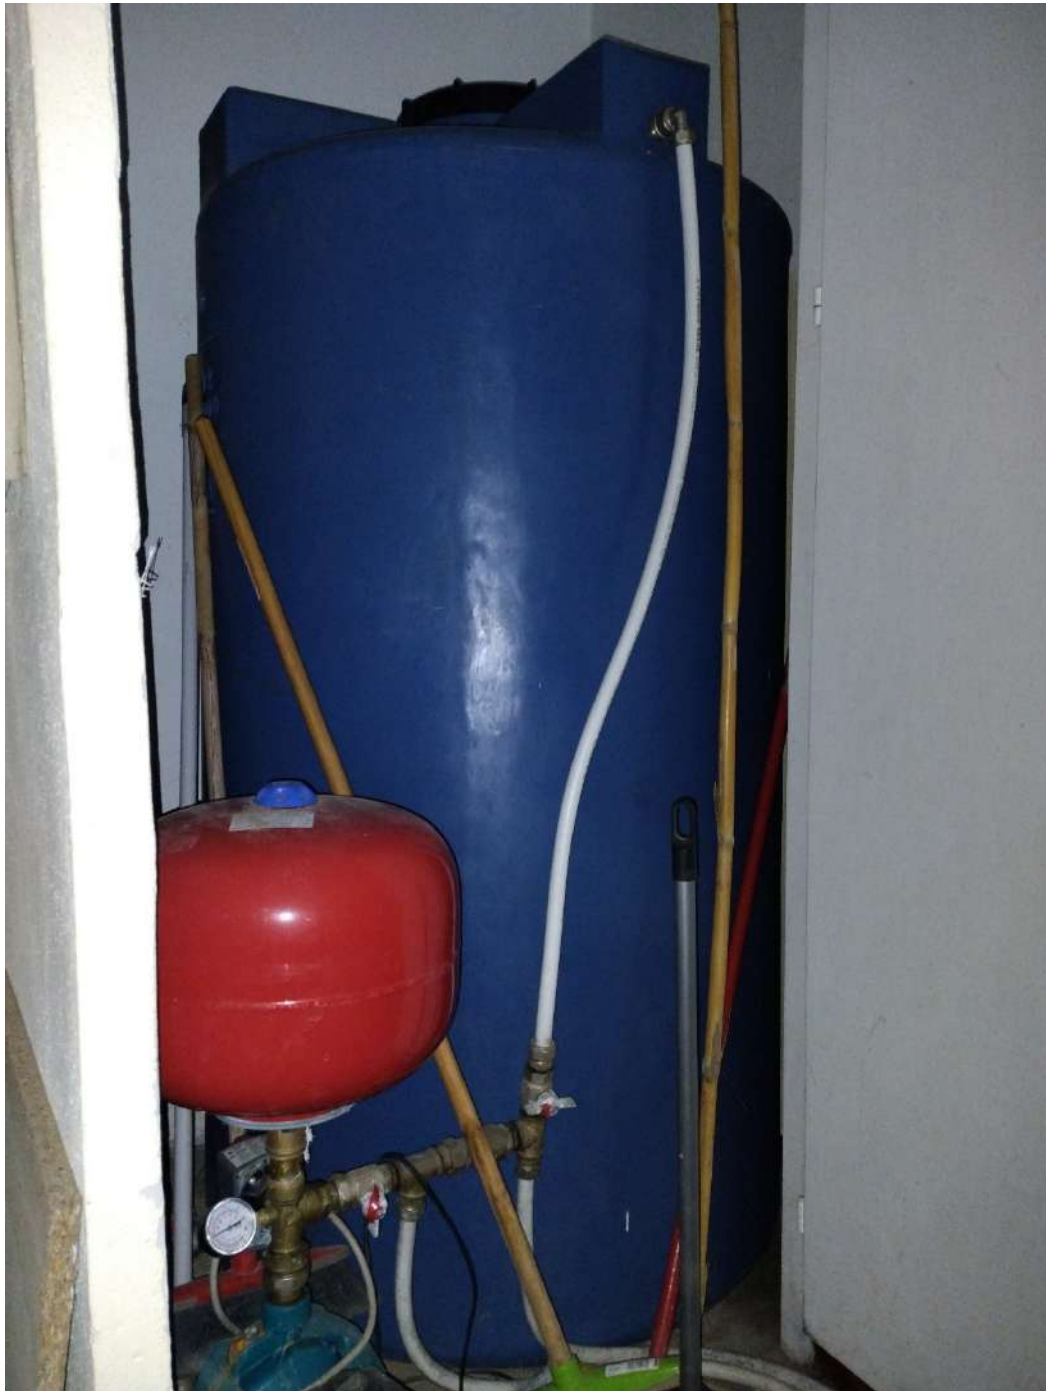
Figura 27 - Riserva idrica

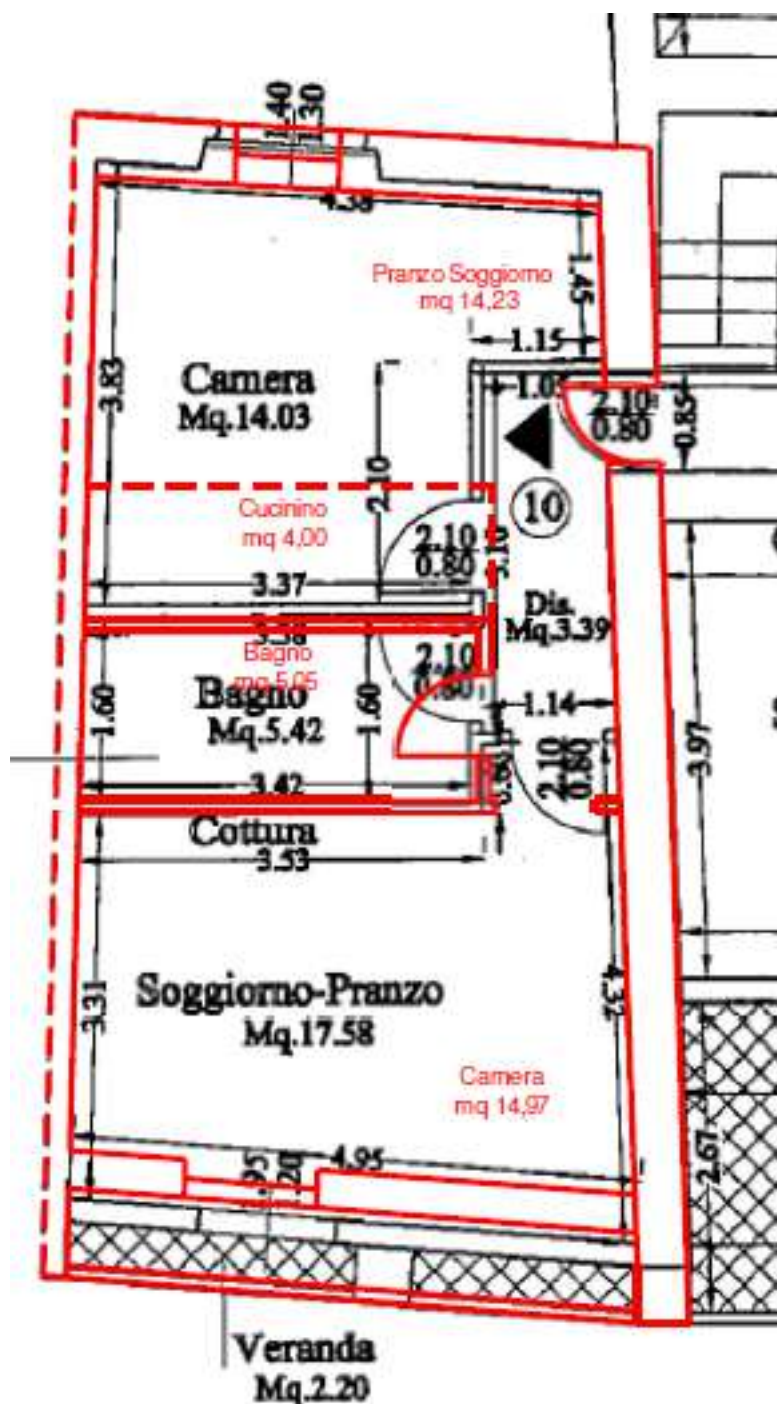
Relativamente al lotto 8 è stato reperito l'APE allegato, redatto in data 01/02/2024. Non sono presenti istanze di condono né ordini di demolizione. Non si rilevano difformità sotto il profilo urbanistico. Si rilevano le seguenti difformità sotto il profilo edilizio:

1. *differente distribuzione degli spazi interni*
2. *inversione della destinazione d'uso tra camera e pranzo-soggiorno*
3. *arretramento significativo della muratura di tamponamento dalla veranda verso l'interno (zona soggiorno-pranzo in progetto, camera nella realtà)*
4. *minore dimensione della finestra dell'ambiente di ingresso rispetto a quanto progettualmente indicato*

Figura 52 - Sovrapposizione dello stato di fatto sullo stato legittimo. Fuori scala

Le difformità sono regolarizzabili mediante redazione ed invio telematico di pratica in mancata SCIA a firma di tecnico abilitato. Si stimano i seguenti oneri per la regolarizzazione:
