CONSULENZA ESTIMATIVA GIUDIZIARIA

Tribunale di Oristano

Procedura n. 36/2024 R. Es.

Lotto 7 – Appartamento

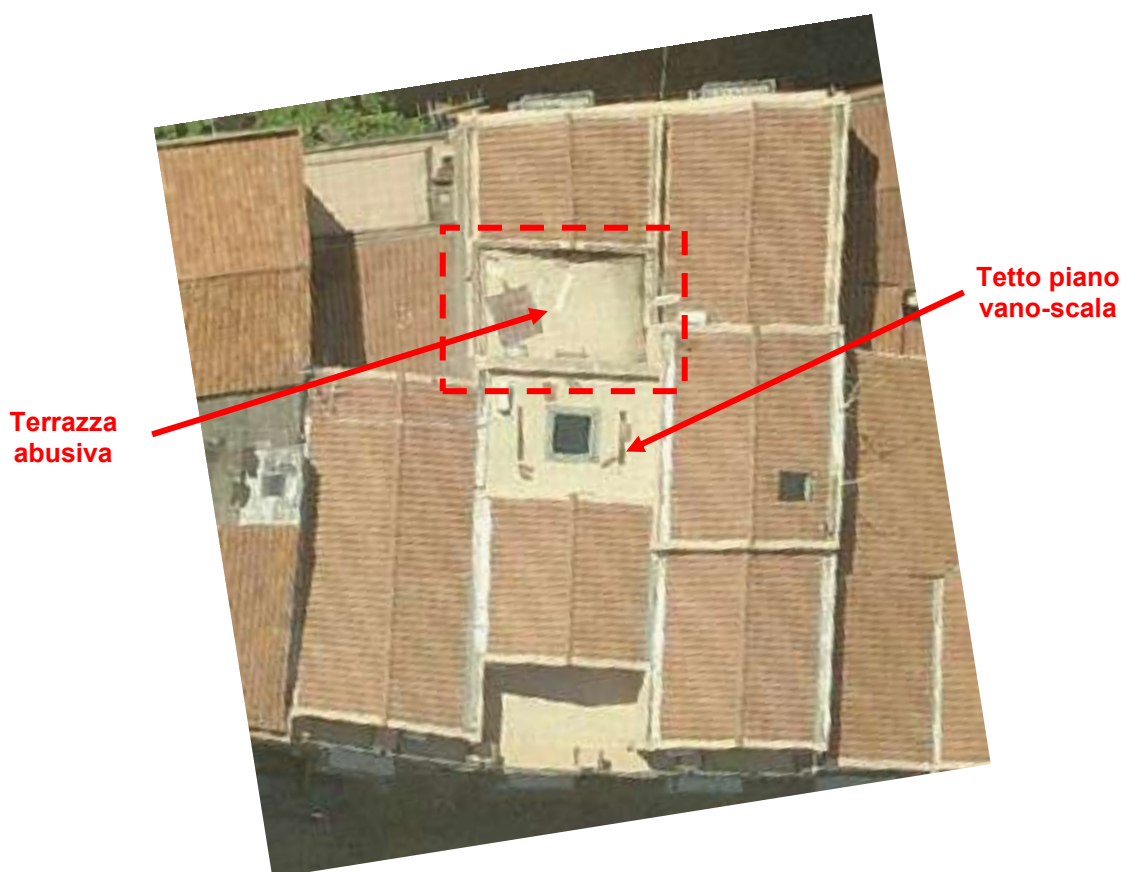
Figura 29 - Zoom ortofoto su coperture con opportuna rotazione. Nord in basso
