TRIBUNALE di TRANI
SEZIONE ESECUZIONI IMMOBILIARI

Procedura n.157/2025

Perizia versione privacy

BENE appartamento e terrazzo pertinenziale

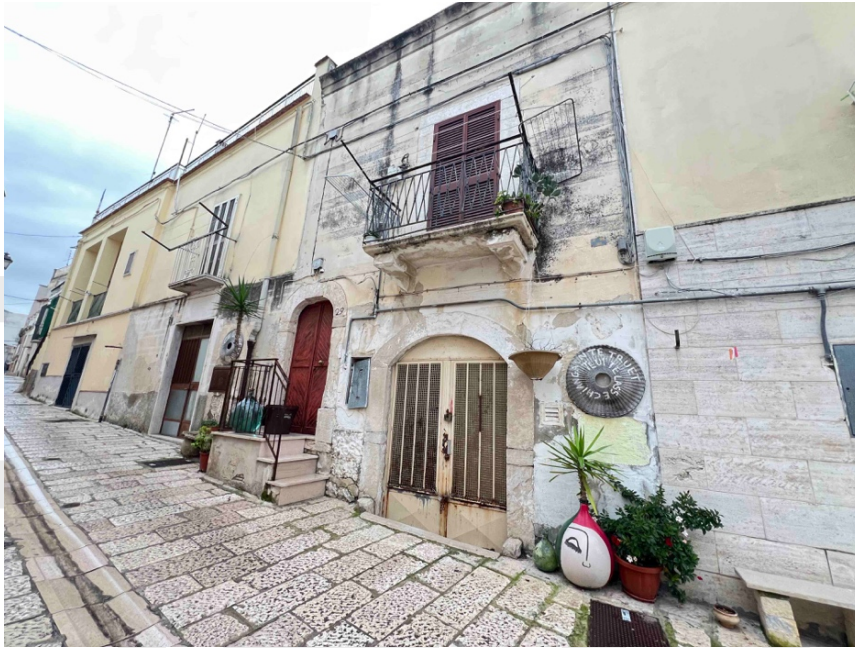
Facciata su Via Orazia.

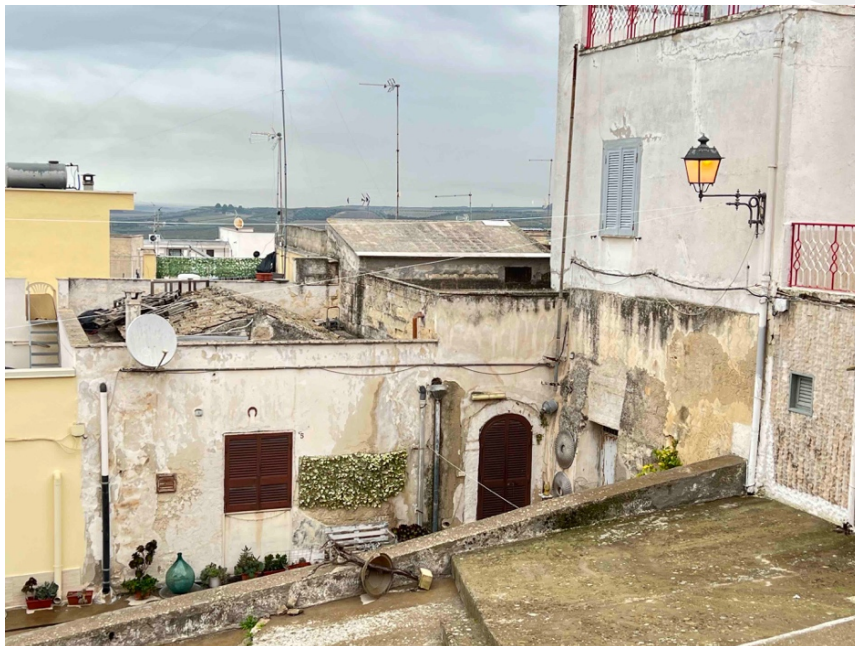
Facciata su Via Salita Purgatorio.

L'immobile si presenta in buone condizioni strutturali. Le finiture interne evidenziano tuttavia fenomeni di degrado, imputabili a infiltrazioni d'acqua provenienti, sia dal lastrico solare, sia dal fronte su Via Salita Purgatorio.

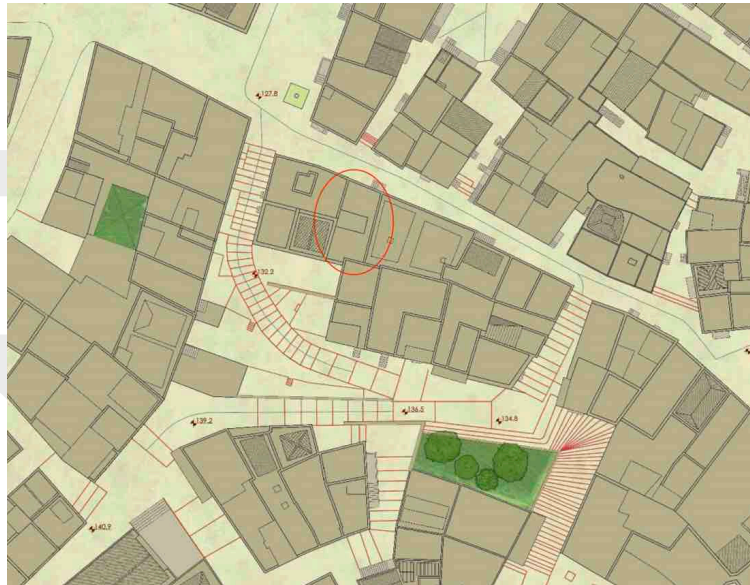
In particolare per l'immobile staggito vige il Piano di Recupero del Centro Storico approvato all'unanimità dal Consiglio Comunale di Canosa di Puglia nella seduta del 6 novembre 2025 con delibera n. 61(all1.8).

Inquadramento immobile.
