TRIBUNALE DI ORISTANO

Procedura n. 29/2023 R.G.Es.

PERIZIA PER PUBBLICITÀ – LOTTO N. 1

APPARTAMENTO IN CORSO VITTORIO EMANUELE II N. 43 – Bosa (OR)

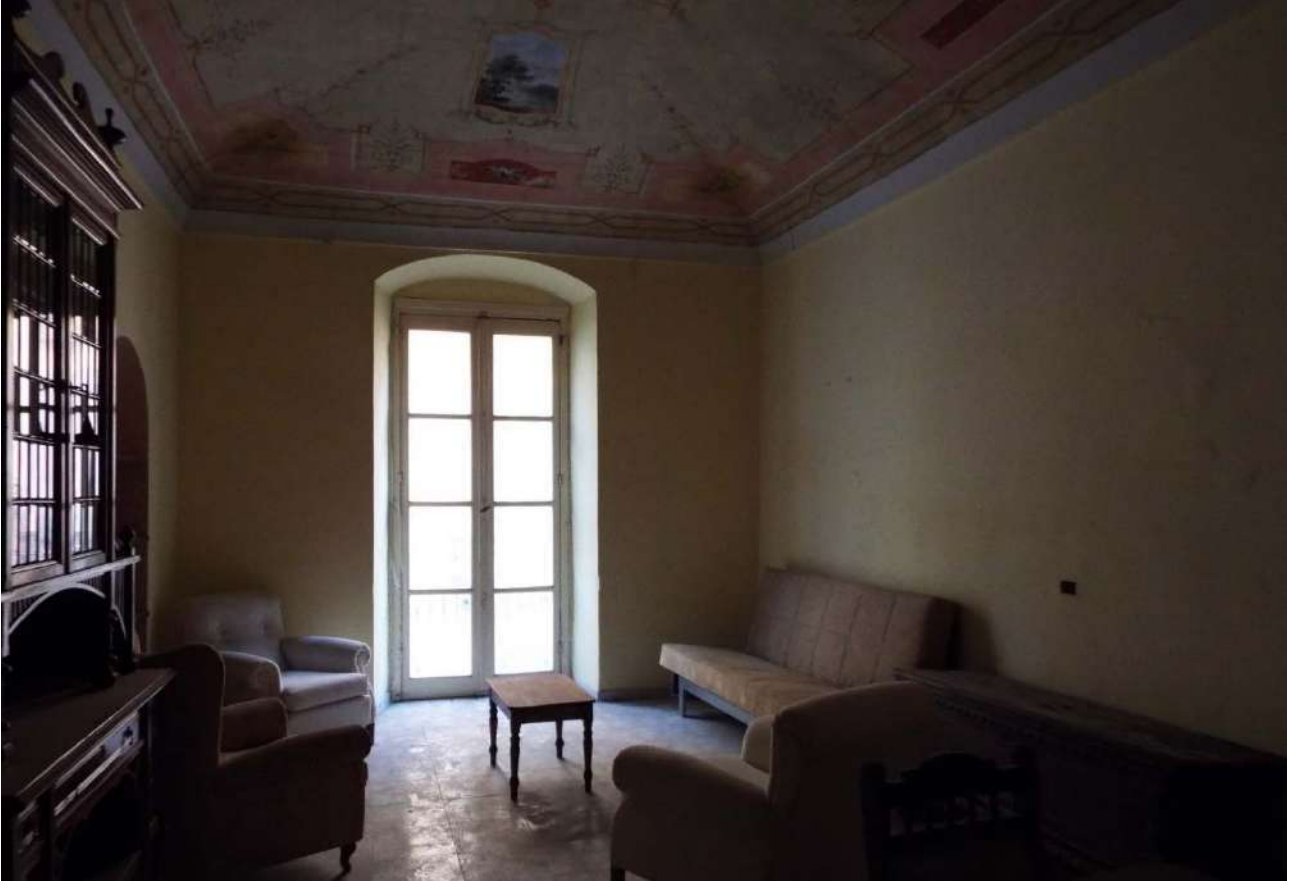
Sala pranzo

Nel complesso l'appartamento è in buono stato di conservazione, non si evidenziano ingressi di umidità e lesioni significative, ad eccezione di una filatura nell'intonaco della volta della sala da pranzo, eliminabile con semplici attività di ripristino dell'intonaco.

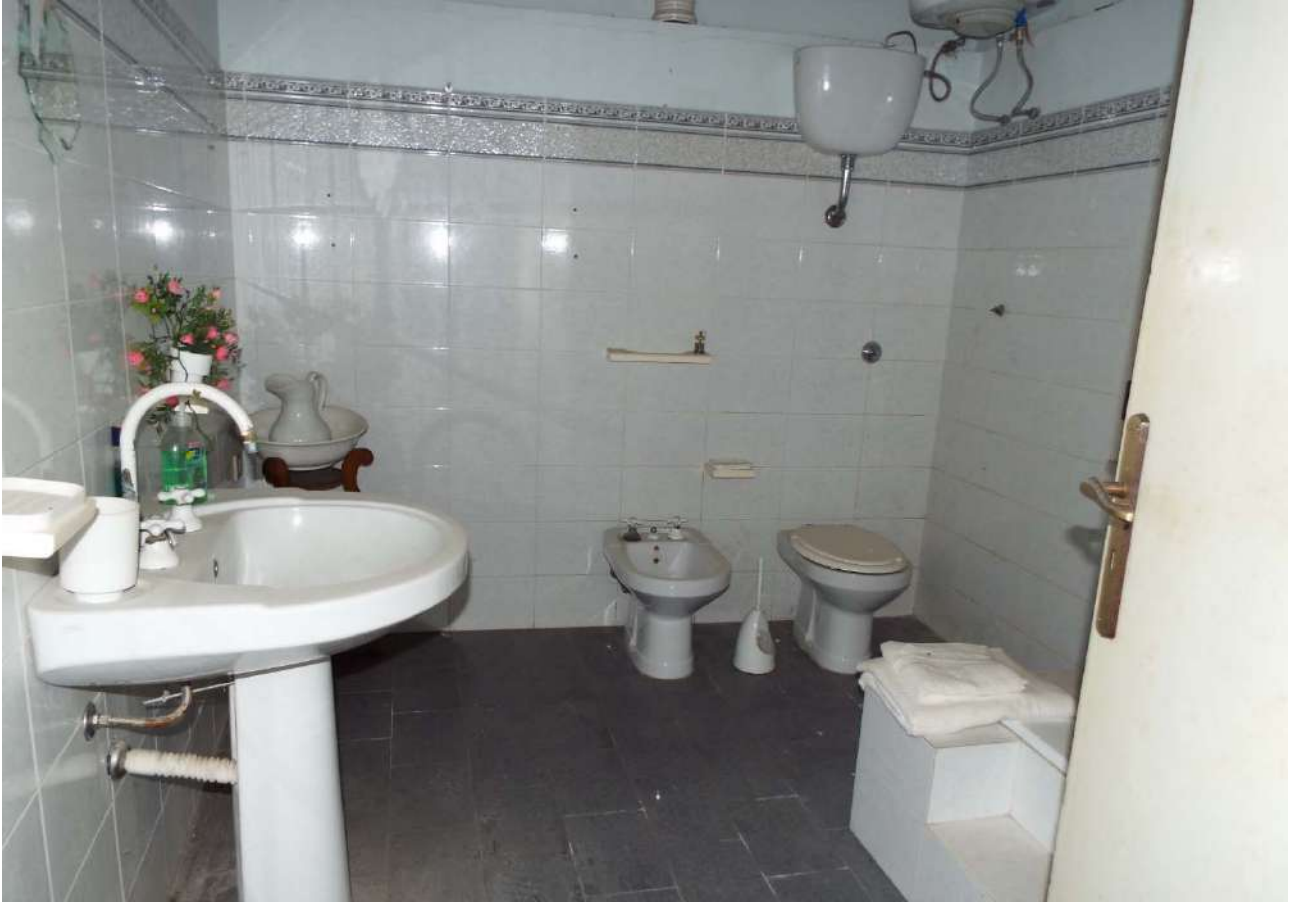
Bagno

L'immobile è privo di impianti di condizionamento e riscaldamento, l'acqua calda sanitaria è prodotta dal boiler elettrico a resistenza installato nel bagno.

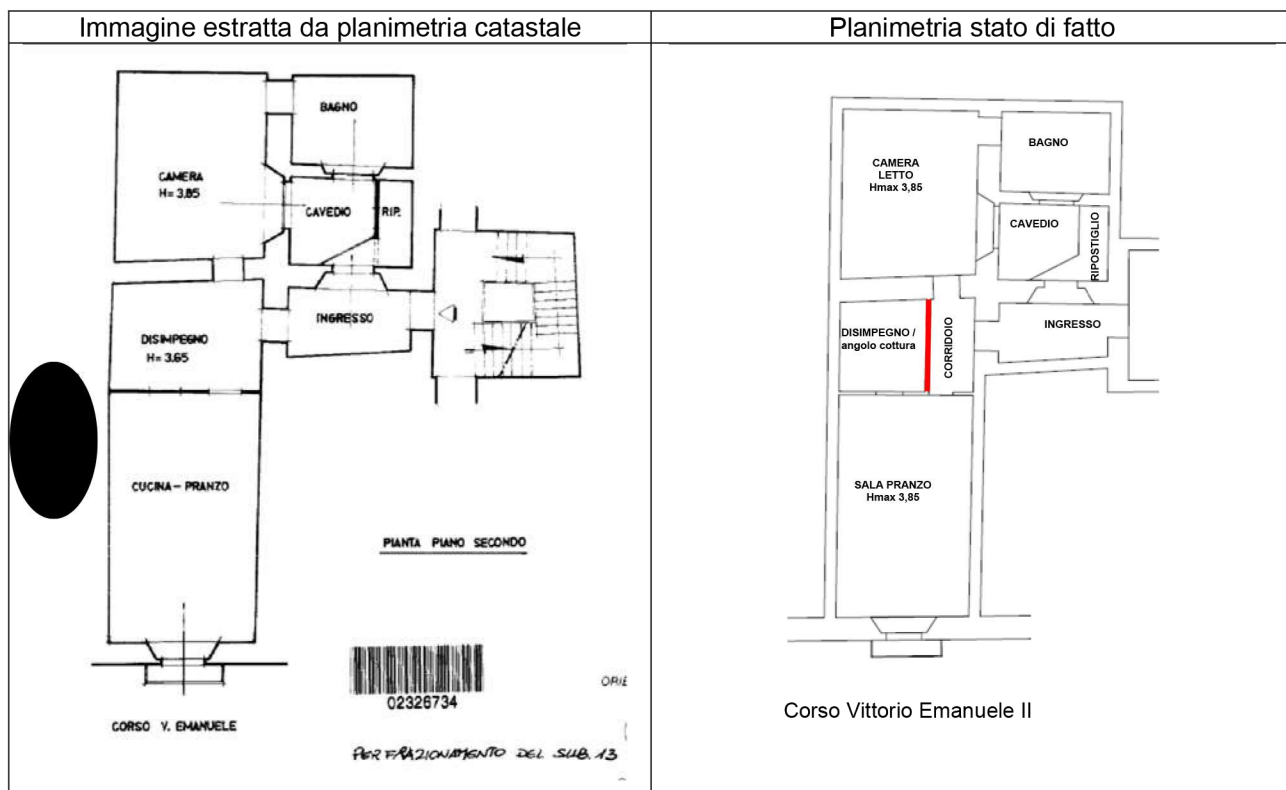
Nell'immagine seguente vengono riportate la planimetria catastale (contenuta nell'allegato n.

2.1) e quella rappresentativa dello stato di fatto, con indicazione delle difformità riscontrate:

Dal raffronto tra lo stato di fatto e la planimetria catastale risulta la realizzazione della parete divisoria del disimpegno. Pertanto la regolarizzazione catastale, da effettuare con procedura Docfa per la diversa distribuzione degli spazi interni, ha dei costi pari a € 900,00 più oneri di legge oltre € 50,00 di spese di presentazione.

Tali costi, a carico del futuro acquirente, sono detratti dal valore commerciale dell'immobile così come determinato nel successivo paragrafo 2.11.
