Immobile sito in Comune di Silvi (TE),

VIA INDIPENDENZA, piano T-1,

censito al foglio 11 particella 607

INTEGRAZIONE PERIZIA DI STIMA

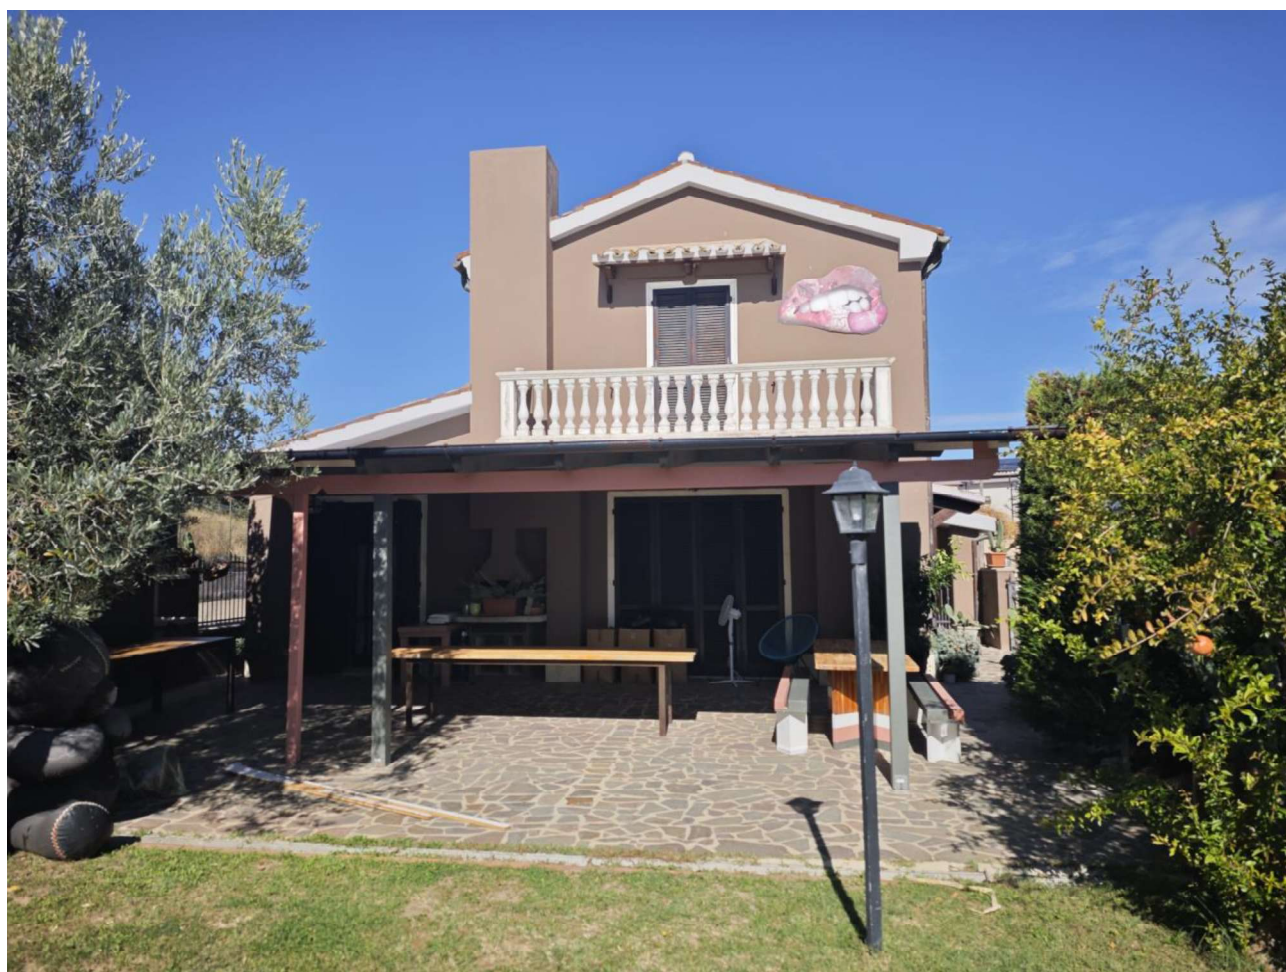
- a) Manufatto realizzato sull'area pertinenziale poco discosto dal corpo di fabbrica principale adibito a cucina (v. foto allegata n.1);
- b) Portico realizzato con struttura in legno al piano terra (v. foto n.2) ;
- c) Piscina realizzata sempre sull' area pertinenziale (v. foto n.3);
- d) Cambio di destinazione d'uso al piano terra da locale cantina (mq 22,32) a vano abitabile con annesso piccolo wc ;

- non è possibile sanare la difformità del punto b) per la mancanza dei requisiti strutturali per le costruzioni in zona sismica;

FOTO N.2 ABUSO sub b) portico

Per cui è necessario ripristinare lo status quo ante tramite demolizione (per il manufatto ed il portico al piano terra).

1) Demolizione e ripristino degli abusi sub a) e sub b)

- Opere di demolizione e smaltimento rifiuti.....€ 12.500,00

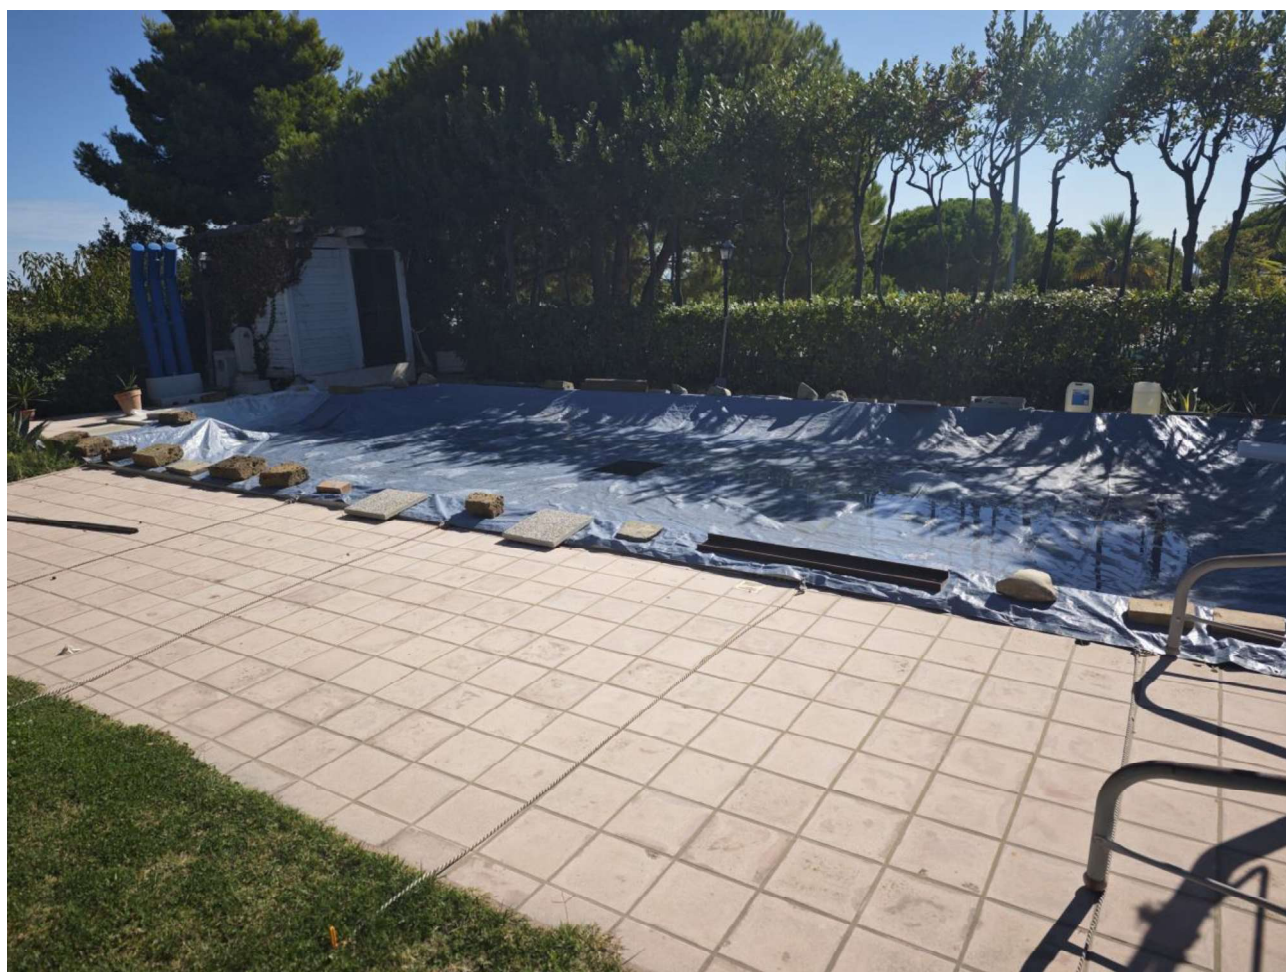
Per quanto riguarda, invece, le altre due difformità sub c) e sub d), essendo a parere dello scrivente delle opere assentibili ai sensi della normativa vigente, sarà possibile regolarizzare tale situazione previa presentazione di una sanatoria edilizia.

FOTO N.3 ABUSO sub c) piscina

2) Sanatoria piscina

- Oneri comunali per sanatoria piscina€ 1.100,00

- Oneri parcelle professionali per progetto, calcoli strutturali, relazione geologica, collaudo, accatastamento€ 5.500,00
