**TRIBUNALE DI ORISTANO**

**Procedura n. 29/2023 R.G.Es.**

**PERIZIA PER PUBBLICITÀ – LOTTO N. 2**

**APPARTAMENTO IN CORSO VITTORIO EMANUELE II N. 77 – BOSA (OR)**

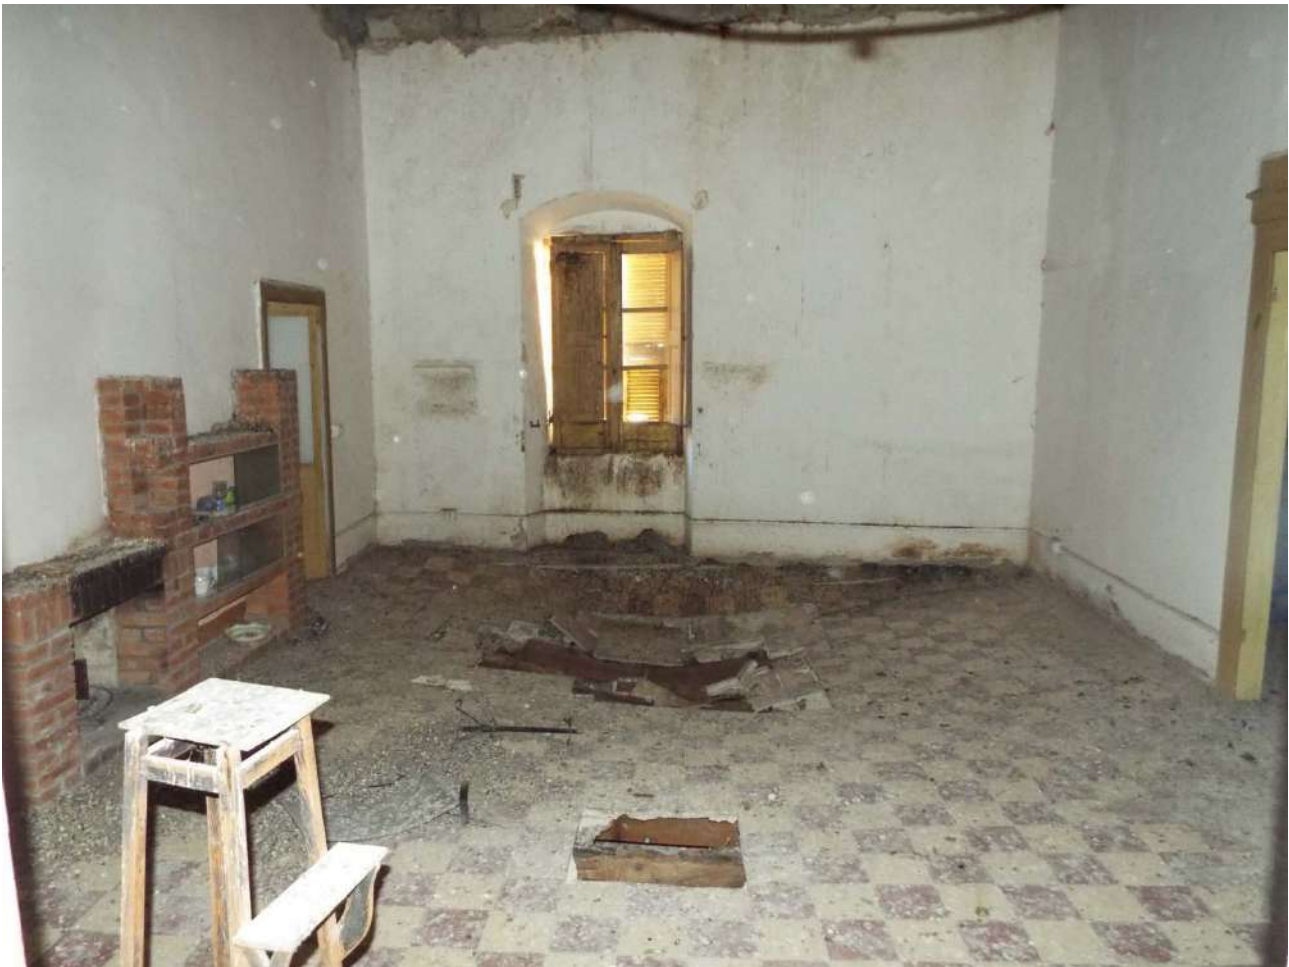
**Sala da pranzo**

- L'immobile si presenta in pessime condizioni d'uso e in completo stato di abbandono;
- Gli infissi esterni non risultano funzionanti, consentendo l'ingresso di piccioni e, in taluni casi, di acqua piovana;
- In alcune stanze parte della pavimentazione ha ceduto a causa della rottura di alcune travi di legno che la sorreggono.

- a. gli impianti di servizio (elettrico e idrico-sanitario) non sono a norma e dovranno essere oggetto di manutenzione straordinaria;
- b. deve essere verificato lo stato delle travi di supporto della pavimentazione e intervenire con la sostituzione di quelle ormai deteriorate ed il ripristino della pavimentazione;
- c. l'immobile è privo di agibilità.

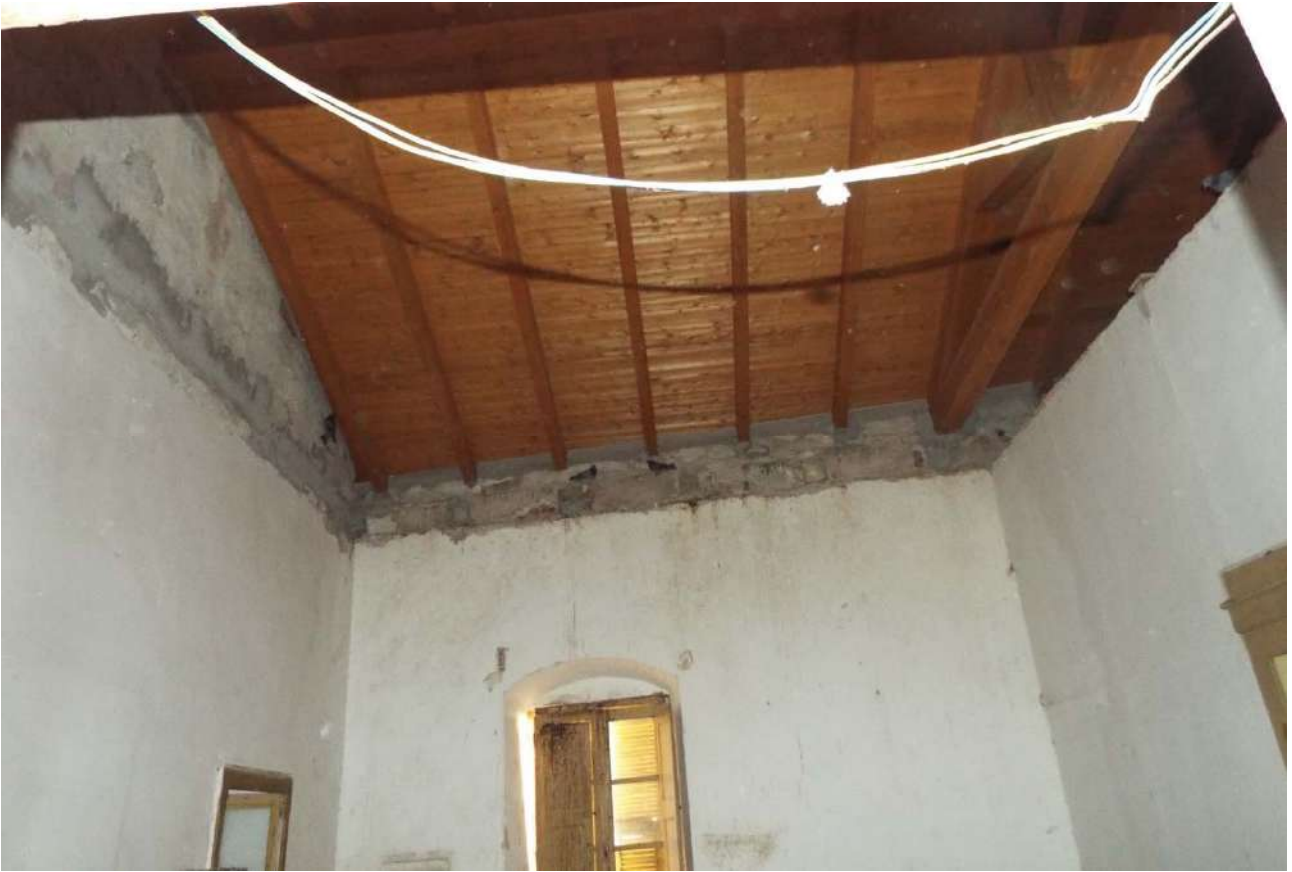
**Copertura sala da pranzo**

La copertura della sala da pranzo e della camera da letto lato nord è a vista, realizzata a due falde con orditura di travi di legno lamellare e tavolato di legno. La copertura della parte relativa all'ingresso, al disimpegno e alla camera da letto lato sud (con affaccio sun Corso Vittorio Emanuele) è realizzata a due falde con orditura di travi di legno lamellare e tavolato di legno, non a vista in quanto, come detto, presente un controsoffitto realizzato con travi e tavolato di legno verniciato. La copertura della parte relativa al cucinino e servizio igienico è realizzata ad una falda con orditura di travi di legno lamellare e tavolato di legno a vista. Esternamente la copertura è in coppo sardo. Sulla base delle informazioni acquisite la copertura relativa all'appartamento in oggetto e a quella del resto dello stabile è stata rifatta o manutenzionata tra il 2011 e 2016.

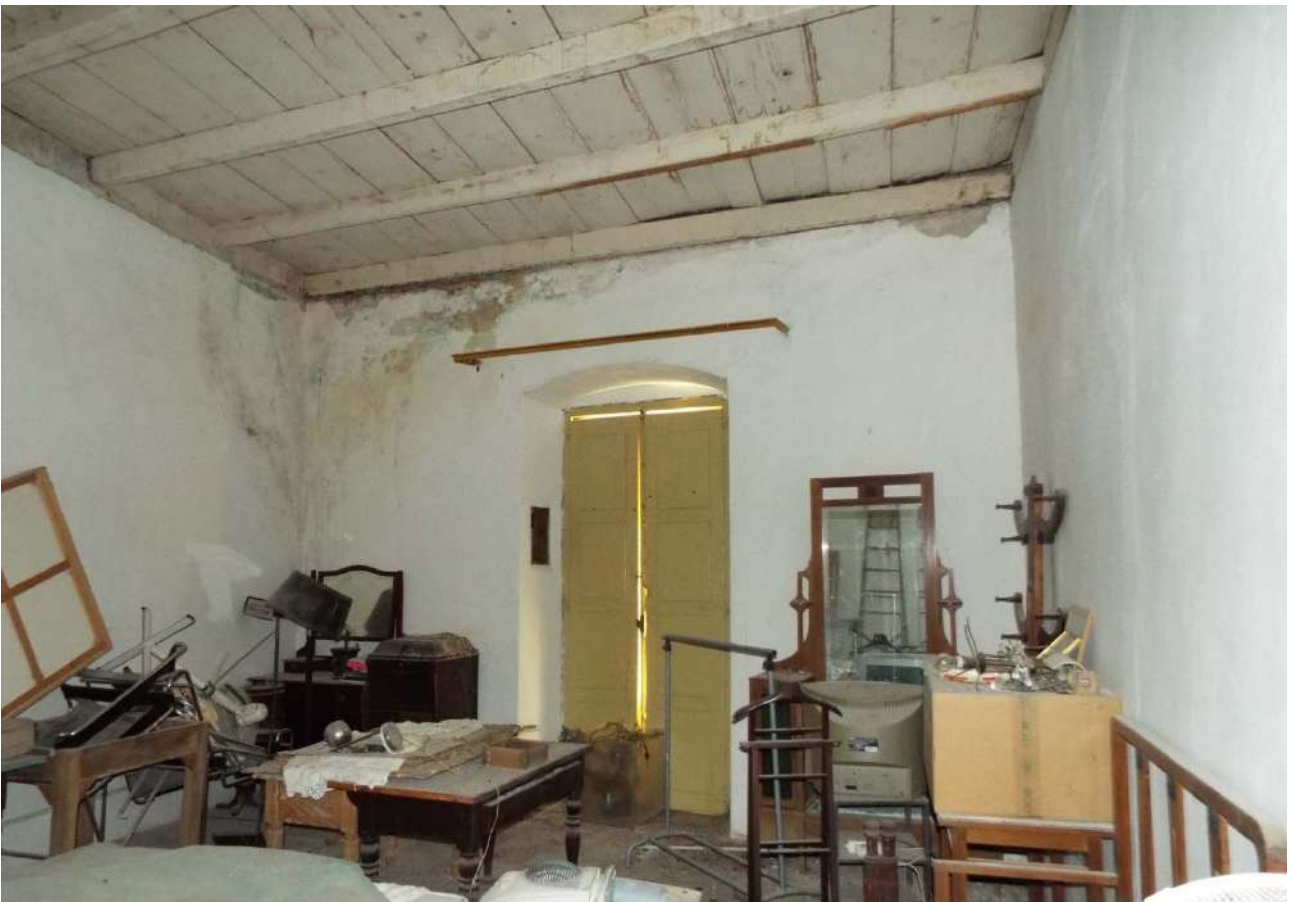
**Camera con affaccio sul Corso Vittorio Emanuele II**

In corrispondenza del disimpegno e della camera da letto rivolta verso il Corso Vittorio Emanuele II, è presente un controsoffitto realizzato con un tavolato e travi di legno che delimita il sottotetto, indicato nella visura catastale e nell'elaborato planimetrico al piano terzo. Tale sottotetto non risulta accessibile e sulla base delle misure delle altezze della copertura rilevate durante il sopralluogo, risulterebbe tale sottotetto ha una altezza massima di circa m 1,50 e minima di m 0,50, pertanto scarsamente utilizzabile.

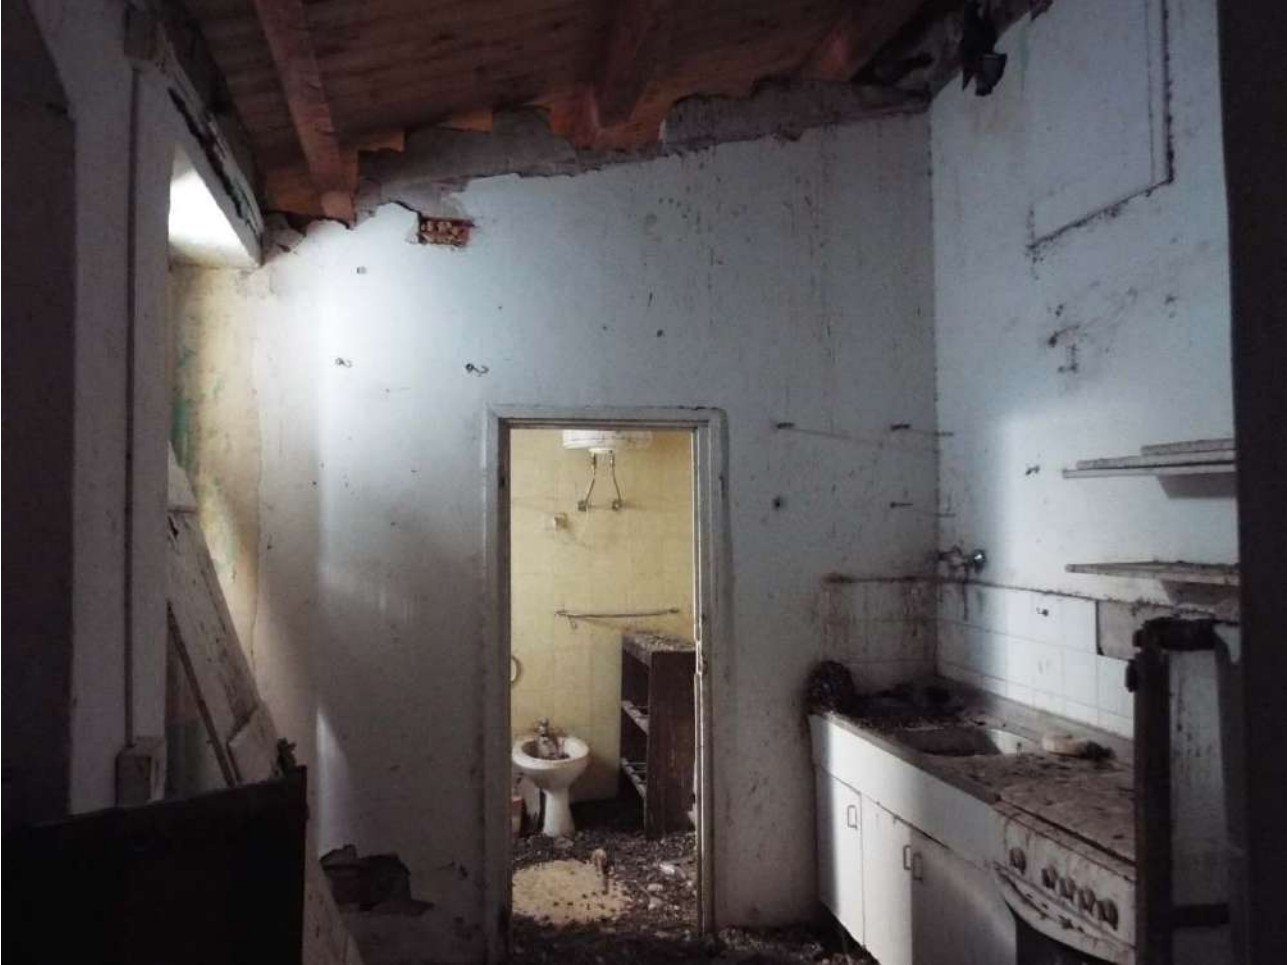
**Cucininno e bagno**

Il servizio igienico, con accesso dal cucinino, è completamente rifinito con placcaggi verticali di colore chiaro e pavimentazione di piastrelle di gres.

Anche l'impianto idrico sanitario è completamente obsoleto e anch'esso deve essere oggetto di manutenzione straordinaria.
