#### **Esecuzione Immobiliare R.G.Es. 281/2024**

#### **PERIZIA DI STIMA IMMOBILIARE**

##### **LOTTO N. 1**

EDIFICIO PER CIVILE ABITAZIONE DI TRE ELEVAZIONI FUORI TERRA ADIBITO IN PARTE AD USO RESIDENZIALE E IN PARTE AD UFFICIO SITO IN PARTINICO, VIA COSTANTINO N. 22-24, COSTITUITO DA QUATTRO UNITÀ IMMOBILIARI UNITE CENSITE AL CATASTO FABBRICATI RISPETTIVAMENTE CON IL FOGLIO MU, PARTICELLA 1873, CAT. A/5, CONS. 1,5 VANI;  
FOGLIO MU, PARTICELLA 1874, SUB 1 CAT. C/2, CONS. 30 M<sup>2</sup>;  
FOGLIO MU, PARTICELLA 34, SUB 1 CAT. A/5, CONS. 1,5 VANI;  
FOGLIO MU, PARTICELLA 34, SUB 2 GRAF. PARTICELLA 1872 SUB 2 CAT. A/4, CONS. 5,5 VANI.

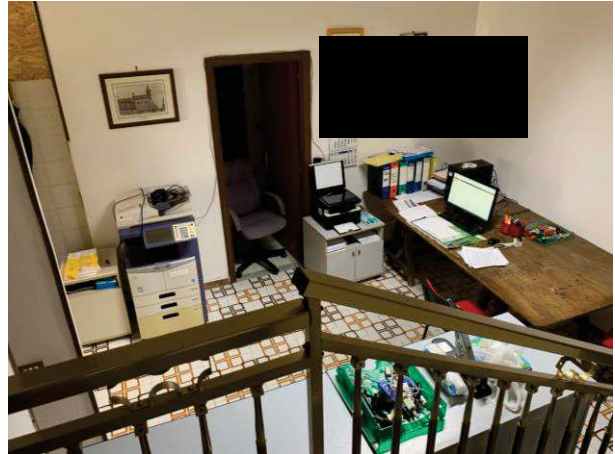
*FOTO 2 U.I. 5 - Locale ufficio visto dall'ingresso*

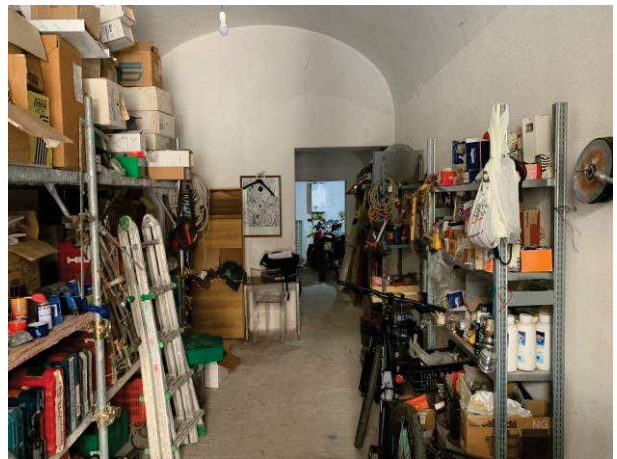
u.i 6 locale magazzino "pertinenza" dell'abitazione: stato conservativo insufficiente considerando che le pareti del vano posteriore sono ammalorate con evidenze di significativi danni da umidità.

*FOTO 14 U.I. 6 - Locale magazzino*
