TRIBUNALE ORDINARIO TORINO

66/2026

CONSULENZA ESTIMATIVA GIUDIZIARIA

Appartamento a TORINO Via Alessandro Scarlatti n° 5. L'unità immobiliare oggetto di valutazione è posta al piano QUARTO, ha un'altezza interna rilevata di circa m. 3,15. Identificazione catastale:

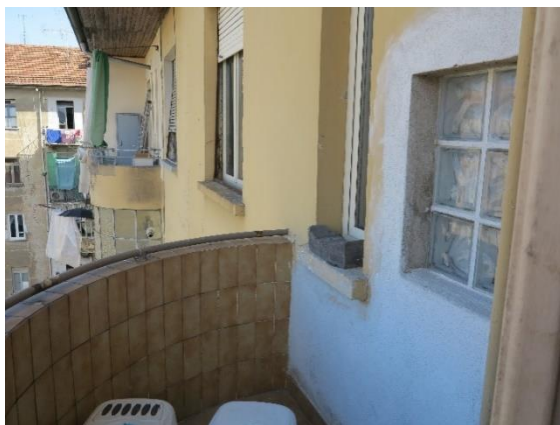
- 3) Nel locale servizio igienico è stata sostituita la finestra del bagno con un serramento di dimensioni inferiori e tipologia diversa da quella originale, parte del varco restante sulla muratura perimetrale è stata chiusa da formelle in vetrocemento, modificando il prospetto lato cortile, come da fotografie scattate dalla scrivente C.T.U. nel corso del sopralluogo e riportate di seguito;

Immagini3/4: particola della finestra e formelle in vetrocemento del servizio igienico.

- L'intervento sul prospetto lato cortile, di cui al punto 3) **RISULTEREBBE NON SANABILE**, la scrivente C.T.U. ha sentito il parere di un tecnico responsabile dell'ufficio edilizia privata del comune di Torino che ha riferito l'impossibilità di regolarizzare tale abuso, in quanto non rientra negli interventi ammessi nell'allegato A, indicando la necessità di demolire e ripristinare lo stato originale.

L'edificio in esame è situato in Zona Urbana Storico Ambientale 27 (ZUSA 27), la tipologia dei materiali e dimensioni delle aperture devono essere omogenee e coerenti su tutti i prospetti.

- L'intervento di rimozione e ripristino di serramento sulla parete perimetrale lato cortile nel locale servizio igienico con caratteristiche tipologiche e dimensionali conformi al progetto originale ed omogeneo a tutti i piani del fabbricato, può essere stimato per circa €. 3.000,00.

Per la demolizione di muratura perimetrale, rimozione di serramento e vetrocemento, ripristino muratura, fornitura materiali, posa nuovo serramento, intonacatura, rappezzi vari e tinteggiatura si è ipotizzata una spesa di circa €. 3.000,00, salvo diversa quantificazione a seguito di scelte soggettive da parte dell'eventuale acquirente.

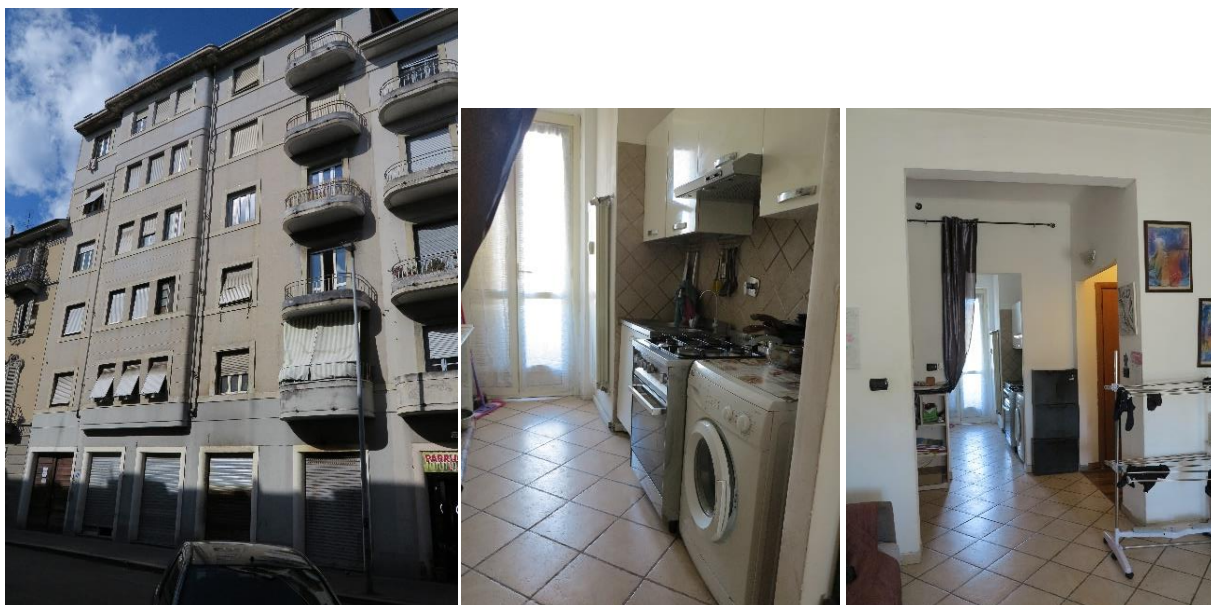
Il condominio, realizzato la via A. Scarlatti presenta un prospetto principale rifinito a parete da intonaco tinteggiato e piccoli balconi aggettanti protetti da parapetto in muratura e sovrastante ringhiera in metallo.

PROSPETTO SU VIA A. SCARLATTI

VISTA INTERNA ALLA U.I.
