TRIBUNALE DI NAPOLI

RELAZIONE

STIMA IMMOBILIARE

PROCEDIMENTO R.G.U. N° 25/2020

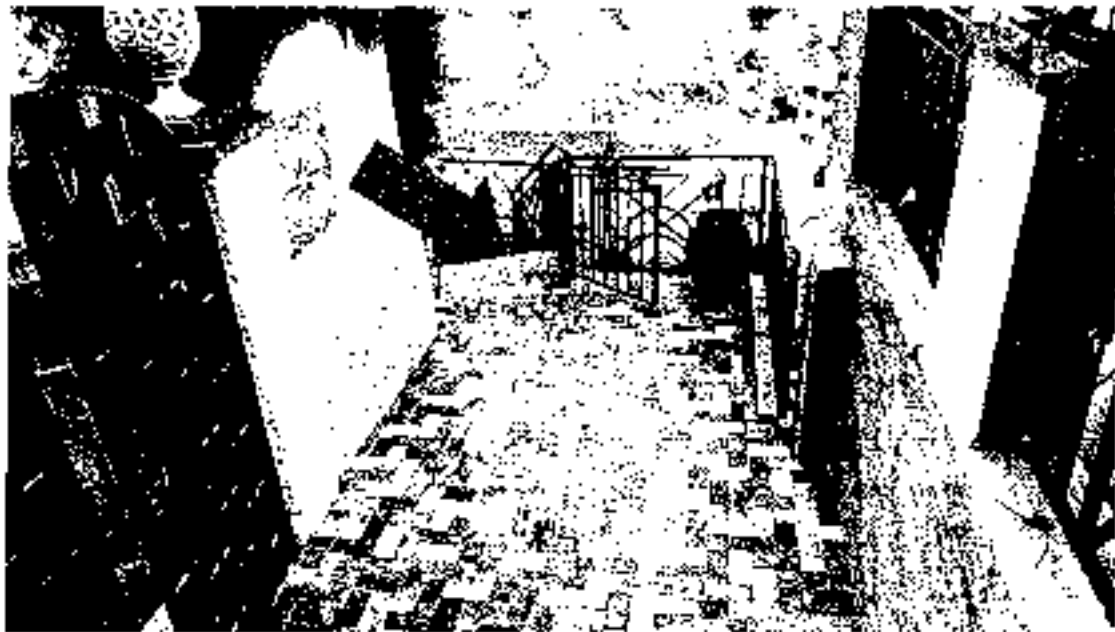
Figura 2: Vista della terrazza interna dell'epoca, adiacente alla terrazza esterna del giardino.

Detto immobile si compone di soggiorno-cucina, di vano letto, servizio W.C., di ampia terrazza panoramica e di un ripostiglio che insiste su detta terrazza. I vani L. e W.C. sono dotati di finestre prospettanti la terrazza.

L'immobile si trova in ottime condizioni di manutenzione.
