TRIBUNALE ORDINARIO - BUSTO ARSIZIO

ESPROPRIAZIONI IMMOBILIARI

104/2025

CONSULENZA ESTIMATIVA GIUDIZIARIA

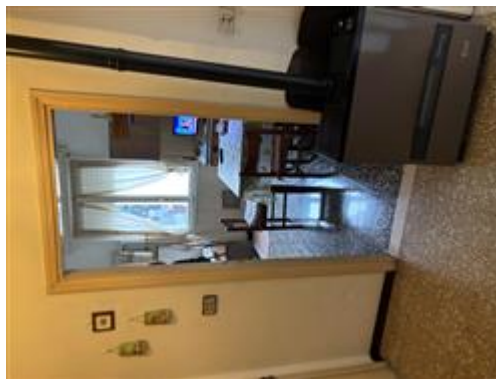
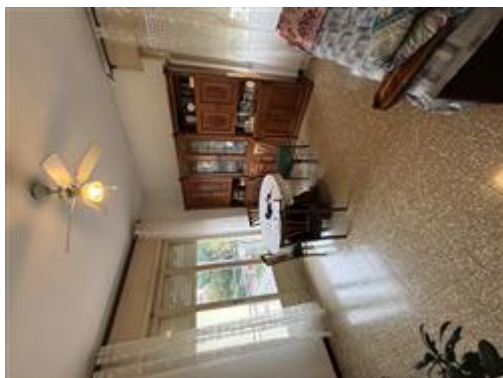
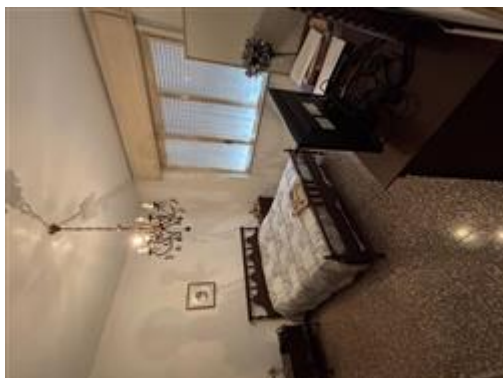
Fabbricato e Struttura Il complesso condominiale, edificato alla fine degli anni Cinquanta, presenta una struttura portante in cemento armato con tamponamenti in muratura di laterizio e solai di tipo misto latero-cemento. Le facciate esterne sono rifinite con intonaco al civile. L'aspetto architettonico è coerente con il periodo di costruzione e il corpo di fabbrica si presenta, nel complesso, in mediocre stato conservativo e manutentivo.

Descrizione dell'Appartamento L'unità immobiliare è posta al primo piano ed è accessibile tramite il vano scala comune, sprovvisto di impianto di ascensore. L'alloggio, che presenta un'altezza interna di 3,05 m, risulta ben distribuito secondo i canoni dell'epoca, con locali ampi, luminosi e adeguatamente aerati. La disposizione interna comprende: un disimpegno d'ingresso, un locale soggiorno, una cucina abitabile, un'anticamera per la zona notte, una camera da letto e un servizio igienico completo. Completano l'abitazione due balconi, accessibili rispettivamente dal soggiorno e dal bagno.

Finiture Interne Lo stato manutentivo generale dell'alloggio è da considerarsi accettabile. Le finiture sono di tipo corrente e risalgono prevalentemente all'epoca della costruzione:

- **Pareti:** i divisori interni in laterizio forato sono rifiniti con rasatura a gesso e tinteggiati.
- **Pavimentazioni:** i locali principali sono pavimentati in graniglia di marmo, mentre il bagno e la cucina presentano rivestimenti e pavimenti in ceramica (con rivestimenti a parete fino all'altezza regolamentare).
- **Infissi:** i serramenti esterni sono in legno con vetro semplice e oscuranti in PVC (avvolgibili); le porte interne sono in legno tamburato di qualità corrente.
- **Servizi:** il bagno è dotato di sanitari in ceramica bianca, rubinetterie monocomando e vasca di dimensioni ridotte.

Impianti e Pertinenze. L'appartamento è regolarmente allacciato alle reti di energia elettrica e gas metano. L'impianto di riscaldamento è costituito da una stufa a gas, mentre la produzione di acqua calda sanitaria (ACS) è affidata a un bollitore a gas installato nel bagno; gli impianti risultano funzionanti e presumibilmente rispondenti alle norme vigenti all'epoca dell'installazione. Sono inoltre presenti l'impianto citofonico e la ricezione TV condominiale. Quali pertinenze dell'alloggio si segnalano:

- **Cantina:** sita al piano seminterrato, rifinita al rustico con pavimentazione in cemento liscio e dotata di impianto elettrico.
- **Posto auto:** situato nel cortile condominiale, delimitato e pavimentato con masselli autobloccanti per esterni.

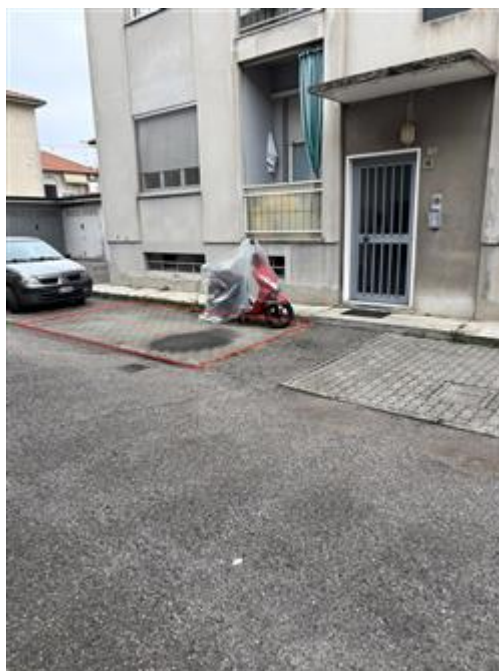
Posto auto scoperto di pertinenza

Coerenze: da nord in senso orario: a.u.i., cortile comune su tre lati.

descrizione	consistenza		indice		commerciale
Posto auto scoperto	10,00	x	60 %	=	6,00
Totale:	10,00				6,00

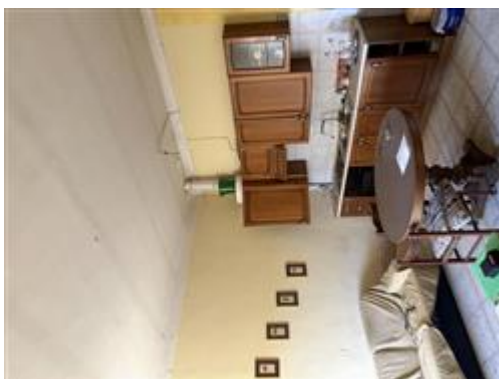
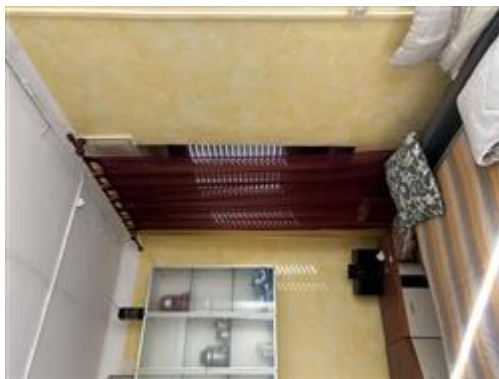
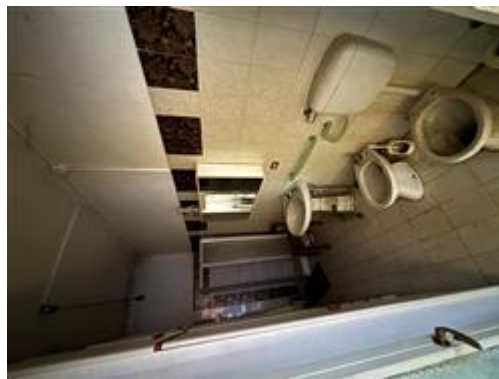
- **Il terrazzo d'ingresso,** destinata all'uso esclusivo, risulta essere stata chiusa mediante l'installazione di un serramento esterno in alluminio e vetro, configurando di fatto una volumetria chiusa rispetto allo stato originario.

Impianti e Pertinenze: Al momento del sopralluogo, le forniture di energia elettrica e gas metano risultano disattivate. L'impianto di riscaldamento si presenta parziale e incompleto, stante l'assenza del generatore di calore (caldaia); per la produzione di acqua calda sanitaria è stata tuttavia rilevata la presenza di un bollitore elettrico. A causa del distacco delle utenze energetiche, non è stato possibile procedere alla verifica funzionale delle dotazioni impiantistiche, la cui operatività rimane pertanto non accertata.
