PROCEDURA ESECUTIVA IMMOBILIARE	TRIBUNALE DI ASCOLI PICENO
PROMOSSA DA	R.G.E. n. 41/2023 INTESA SANPAOLO S.P.A.
CONTRO
DIRITTI ESECUTATO	INTERA PIENA PROPRIETA'
GIUDICE	DOTT.SSA D'OTTAVI SIMONA
C.T.U.	GEOM. DAMIANI MARIANO
OGGETTO	Relazione peritale
Data: 18/11/2024

Relazione peritale LOTTO 1

Immobile commerciale (porzione ex sub. 2)
sito nel Comune di Ascoli Piceno in Via dell'Aspo n. 13
e distinto al foglio 109 con la particella 377 sub. 4

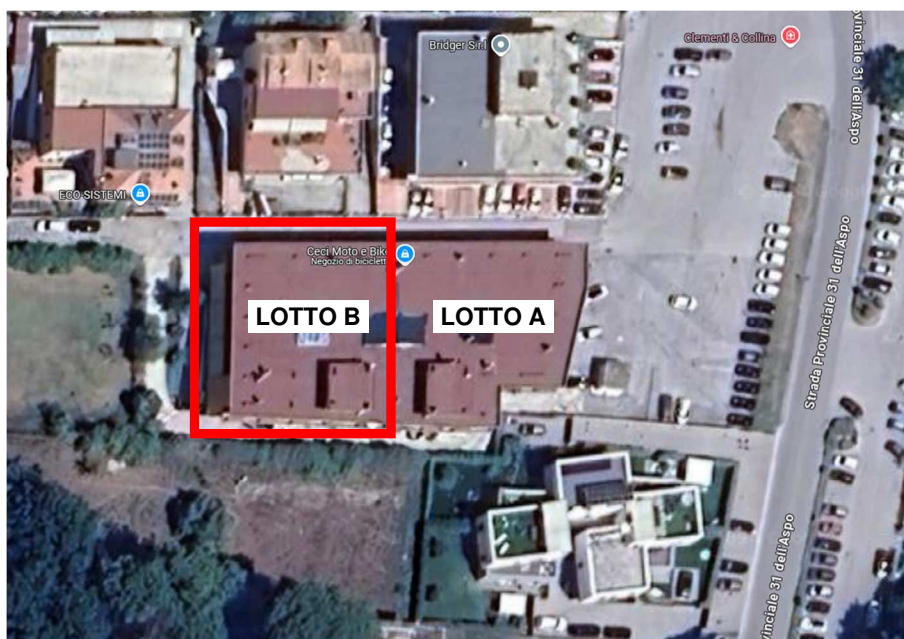
Detto fabbricato fa parte, a sua volta, di un complesso artigianale/commerciale composto da due edifici contigui, denominati "Lotto A" e "Lotto B" negli elaborati progettuali allegati alla concessione edilizia del 1992 e che insistono su particelle catastali diverse, rispettivamente 378 e 377 del foglio 109.

L'edificio oggetto di pignoramento è l'intero fabbricato "Lotto B" sulla particella 377, che è stato ultimato nel 1996, si eleva per n. 2 piani fuori terra e n. 1 sottostrada, oltre alla copertura piana accessibile dal vano scala.

Le strutture portanti sono in cemento armato, i solai di piano e di copertura sono in c.a.-laterizio. Le pareti esterne sono intonacate e tinteggiate al primo piano, mentre sul perimetro del piano terra sono presenti prevalentemente

infissi metallici con vetrate (di cui tre con le porte di accesso al locale commerciale) ed i pilastri in cemento a vista.

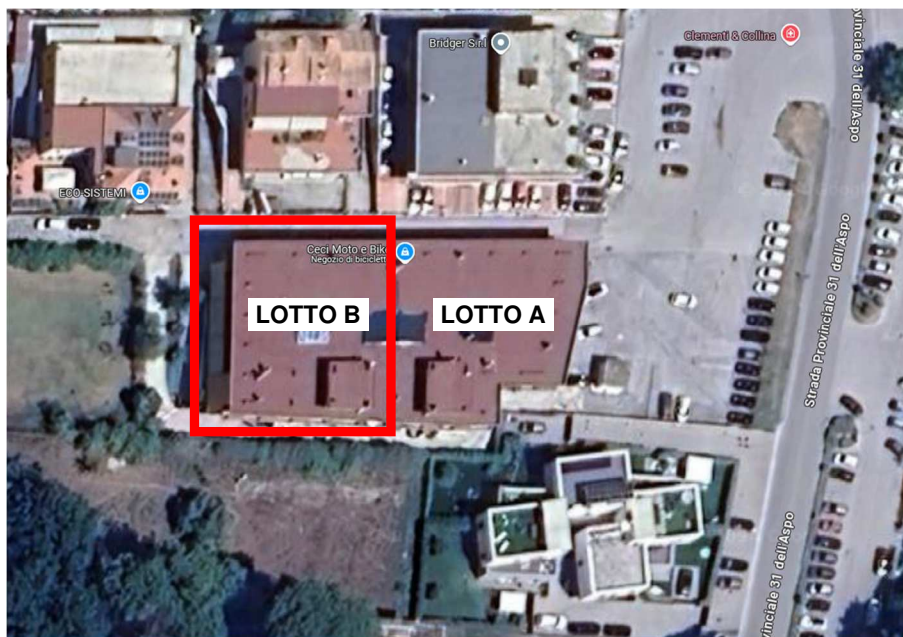
Detto fabbricato fa parte, a sua volta, di un complesso artigianale/commerciale composto da due edifici contigui, denominati "Lotto A" e "Lotto B" negli elaborati progettuali allegati alla concessione edilizia del 1992 e che insistono su particelle catastali diverse, rispettivamente 378 e 377 del foglio 109.

L'edificio oggetto di pignoramento è l'intero fabbricato "Lotto B" sulla particella 377, che è stato ultimato nel 1996, si eleva per n. 2 piani fuori terra e n. 1 sottostrada, oltre alla copertura piana accessibile dal vano scala.

Le strutture portanti sono in cemento armato, i solai di piano e di copertura sono in c.a.-laterizio. Le pareti esterne sono intonacate e tinteggiate al primo piano, mentre sul perimetro del piano terra sono presenti prevalentemente
