# TRIBUNALE DI SANTA MARIA CAPUA VETERE

UFFICIO ESECUZIONI – R.G. E.I. 105/2024

OGGETTO Immobile in **Marcianise (CE)** in Via Roma n. 64  
**Foglio 500 Particella 5464 Subalterno 6**

## CONSULENZA TECNICA d'UFFICIO PER LA STIMA DI IMMOBILI SOGGETTI AD ESECUZIONE

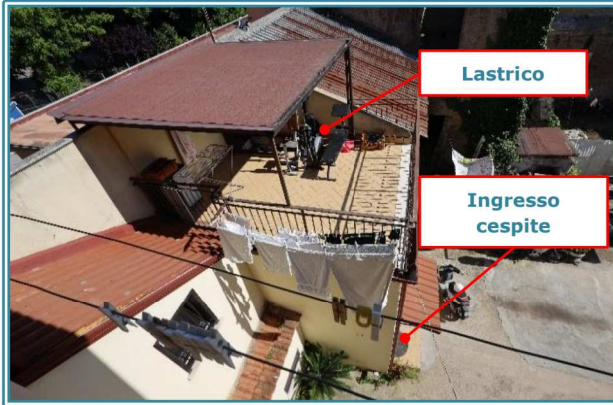
Salendo la prima rampa della scala interna, sul pianerottolo intermedio, si trova sulla destra un locale ad uso ripostiglio/lavanderia di 5,51 m<sup>2</sup>, dal quale si accede, mediante botola dotata di scala retrattile in metallo, al lastrico di copertura, parzialmente protetto da una tettoia in metallo.

Figura 17 Individuazione lastrico

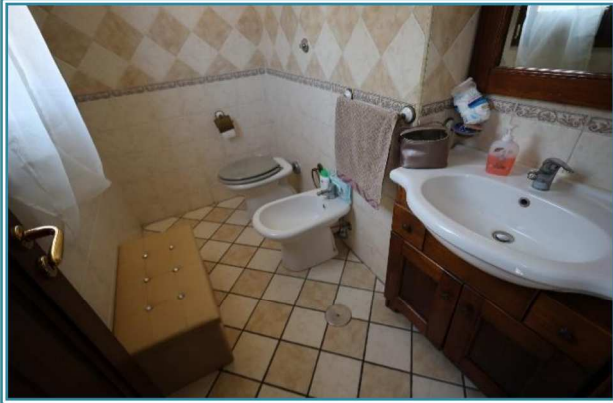
Figura 25 WC 2 (Piano Primo)

Nei locali WC è presente una pavimentazione differente, anch'essa in gres, e le pareti sono rivestite quasi fino a soffitto con piastrelle in ceramica, in buono stato manutentivo. Il primo bagno è dotato di lavabo, vaso sanitario e box doccia, mentre il secondo è provvisto di lavabo, vaso e bidet. Gli apparecchi sanitari risultano funzionali e privi di evidenti difetti visivi, quali scheggiature o lesioni. In tutti gli ambienti non si rilevano segni di umidità, infiltrazioni o alterazioni delle superfici murarie, compatibilmente con una manutenzione ordinaria regolare.

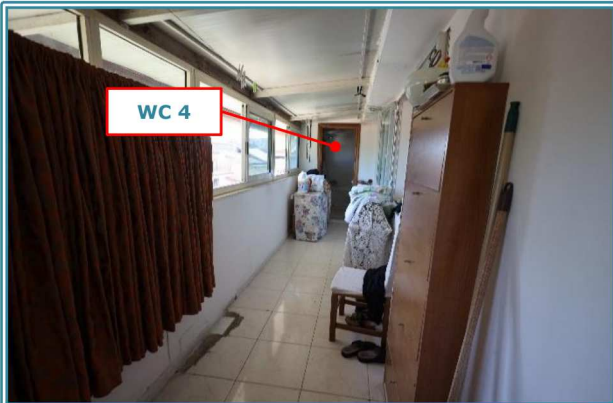
In più ambienti si rilevano tracce di umidità e una infiltrazione localizzata in corrispondenza della linea di giunzione tra le due falde sovrapposte della copertura, nella zona veranda. In tale punto, l'acqua sembra penetrare al di sotto della sovrapposizione delle falde, interessando le superfici interne.

Figura 29 Veranda (Piano Secondo - Sottotetto)

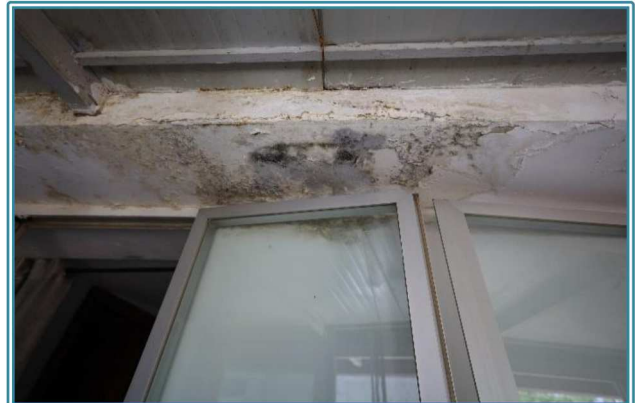
Al momento del sopralluogo, in condizioni meteorologiche favorevoli, non si riscontravano perdite attive, tuttavia la presenza di aloni, distacchi di materiale e alterazioni murarie evidenzia con buona probabilità una infiltrazione in corso, riconducibile a criticità nella tenuta della copertura, che risulta meritevole di verifica e risoluzione.

Figura 30 Infiltrazione (Piano Secondo - Sottotetto)

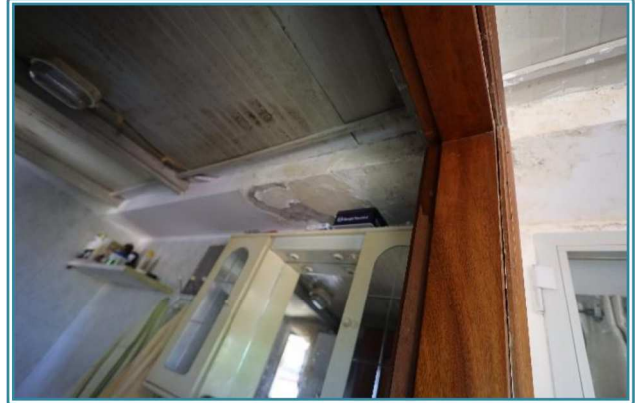
Figura 34 Infiltrazione presente nel WC 4

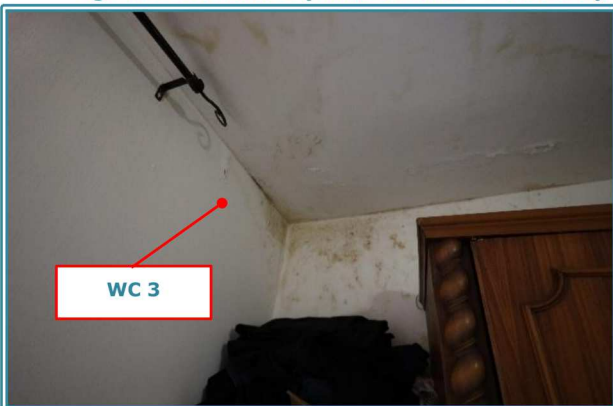
Figura 37 Ammaloramenti presenti nella Camera 3
