Tribunale di Palermo  
Sezione VI Esecuzioni Immobiliari  
R.G.Es. 88/2025  
LOTTO UNICO  
Esperto stimatore: ing. Maria Grazia D'Ascoli

**PERIZIA DI STIMA IMMOBILIARE  
LOTTO UNICO**

unità immobiliare (Abitazione di tipo popolare) censita al Catasto Urbano, foglio 38 particella 1682 sub 15 sita in via Erice 12, Palermo.

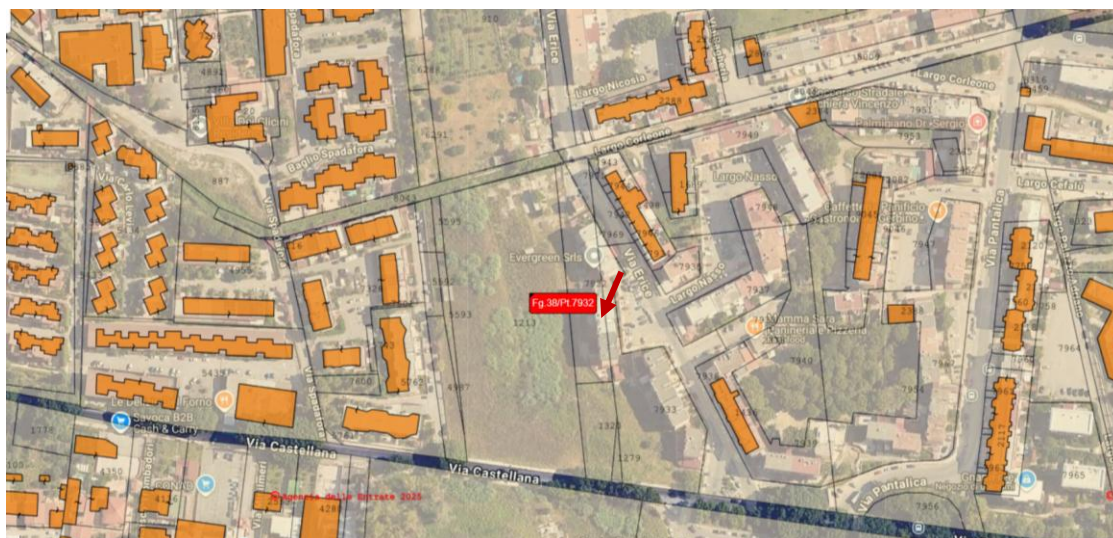
Sovrapposizione ortofoto attuale e mappa catastale tratta da Stimatrix forMaps

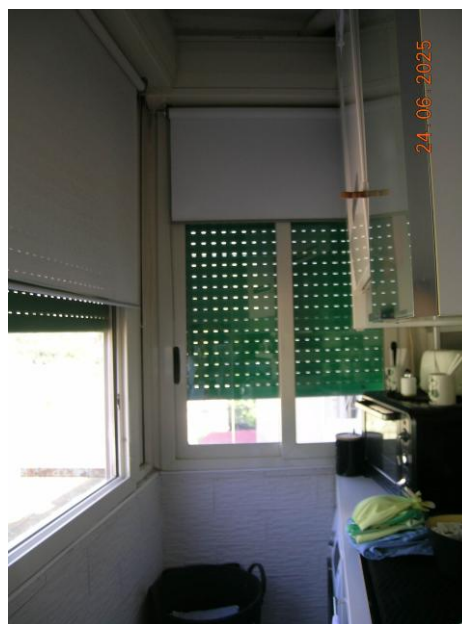
Foto 14 - Balcone chiuso a veranda

- demolizione di tramezzo tra l'area di ingresso ed il disimpegno;
- demolizione di muro di tompagno nel vano cucina;
- balcone chiuso a veranda sul retrospetto.

La chiusura del balcone sul retrospetto, stante l'assenza di documentazione comprovante la regolare esecuzione dell'intervento, si ritiene sanabile ai sensi e per gli effetti del vigente art. 20

$5,8 \text{ mq} \times 25,00 \text{ €/mq} = \text{€ } 145,00$ , oltre diritti di istruttoria e bolli. Si stima pertanto che il costo complessivo per la regolarizzazione dell'immobile comprensivo di diritti, e spese tecniche e onorario di tecnico abilitato possa ammontare presuntivamente a € 400,00. Infine occorrerà aggiornare la planimetria catastale con procedura DOCFA riportando le modifiche eseguite ed innanzi descritte; i costi per la loro regolarizzazione in Catasto, comprensivi di parcella di tecnico abilitato, imposte e spese catastali, ammontano a circa € 500,00 e saranno detratti dal valore di stima.

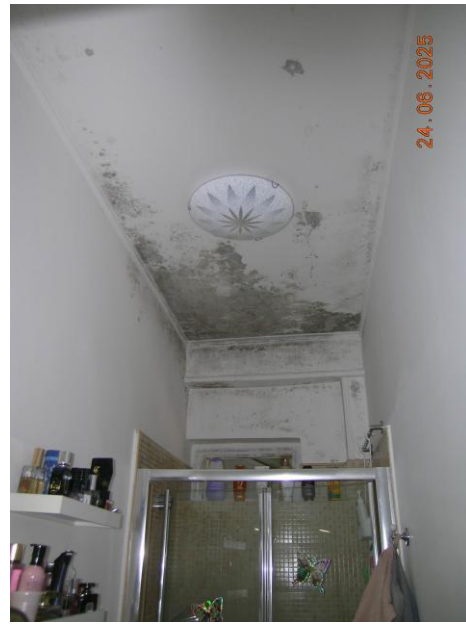
Si segnalano macchie di umidità nel soffitto del vano wc-doccia presumibilmente dovute a fenomeni di condensa che si verificano all'interno del detto vano per la mancata e corretta aerazione e ventilazione; si consiglia pertanto di eseguire una regolare manutenzione all'interno di tale vano anche tramite l'adozione di dispositivi meccanici come aspiratori e ventilatori al fine di contrastare tale fenomeno. L'immobile non è dotato di Dichiarazione di Conformità

Foto 16 - wc doccia - macchie di muffa sul soffitto in corrispondenza della doccia
