# TRIBUNALE ORDINARIO TORINO

**R.G.E. 129/2024**

**ASTALEGALE.NET**  
**CONSULENZA ESTIMATIVA GIUDIZIARIA**

BENI IN TORINO VIA MICHELE LESSONA, 89

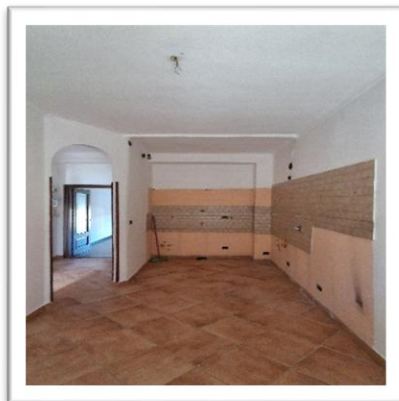
- ⇒ Alloggio al piano terzo: con accesso da vano scala condominiale alloggio composto di ingresso, cucina, una camera, servizi e due balconi
- ⇒ Pavimento in gres-ceramico e parquet in legno
- ⇒ Soffitti intonacati a civile e tinteggiati
- ⇒ Pareti intonacate a civile e tinteggiati, fatta eccezione per le pareti dei bagni e di parte della cucina rivestite
- ⇒ Porta blindata d'ingresso
- ⇒ Serramenti esterni in pvc e vetro
- ⇒ Serramenti interni in legno e vetro
- ⇒ Al piano interrato: un locale ad uso cantina
