OGGETTO: **- RELAZIONE TECNICA D'UFFICIO**

E.I. 143/2025

OGGETTO: **E.I. 143/2025 – RELAZIONE DI STIMA IMMOBILI - CTU**

Il compendio pignorato è costituito da un'unità immobiliare ad uso abitativo sita nel Comune di **Marano di Napoli (NA)**, al viale Duca d'Aosta n. 3 (catastralmente indicato al viale Duca d'Aosta, ma identificato anche come via Michele Morelli n. 3).

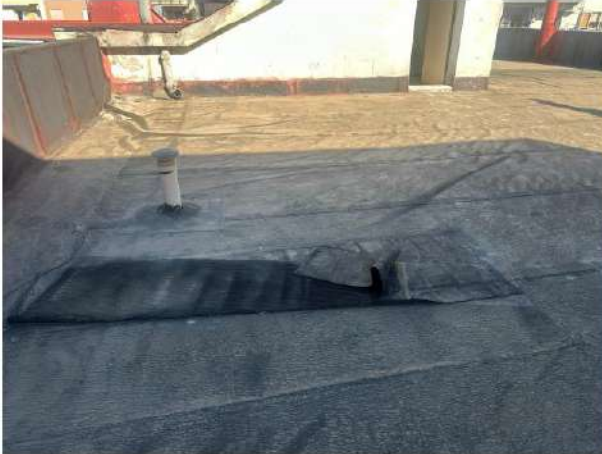
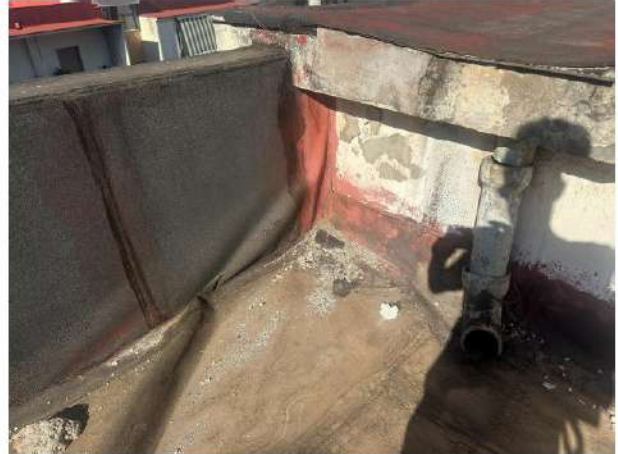
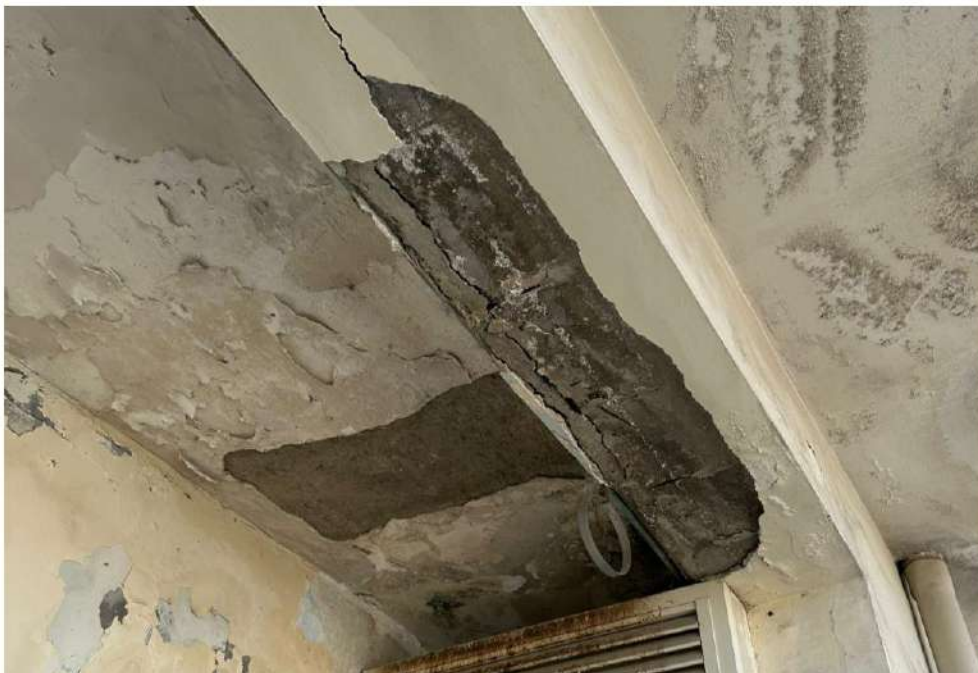
Nella determinazione del valore finale, si tiene conto dello stato di degrado, dovuto alla mancata manutenzione ordinaria e straordinaria, rilevato durante i sopralluoghi. Le criticità strutturali e manutentive che incidono negativamente sulla stima sono:

Nello specifico, in sede di primo accesso, lo scrivente ha svolto anche un sopralluogo presso il lastrico solare appurando il cattivo stato della guaina di impermeabilizzazione, condizione che può essere considerata la causa dei distaccamenti qui descritti.

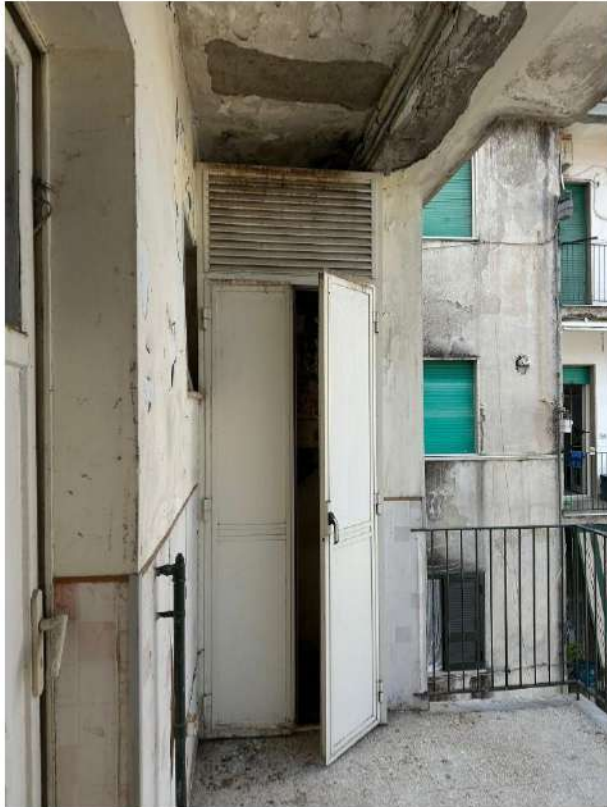
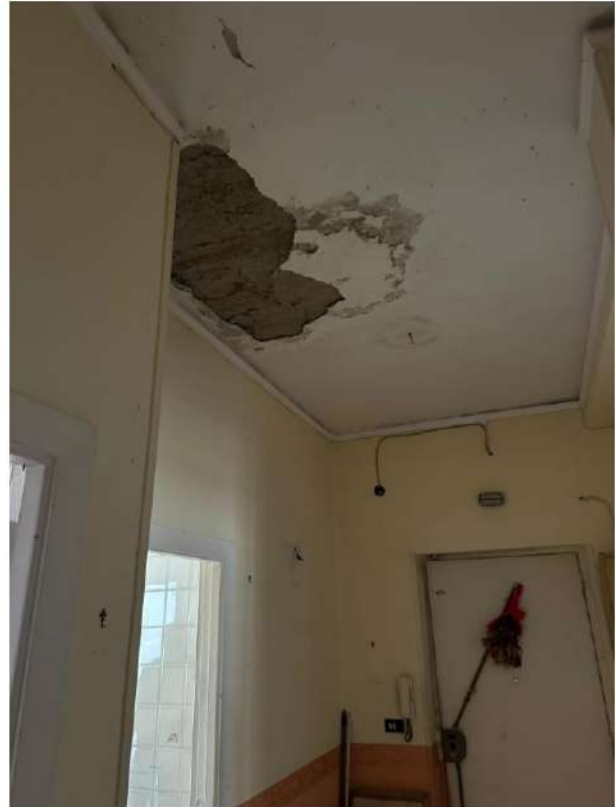
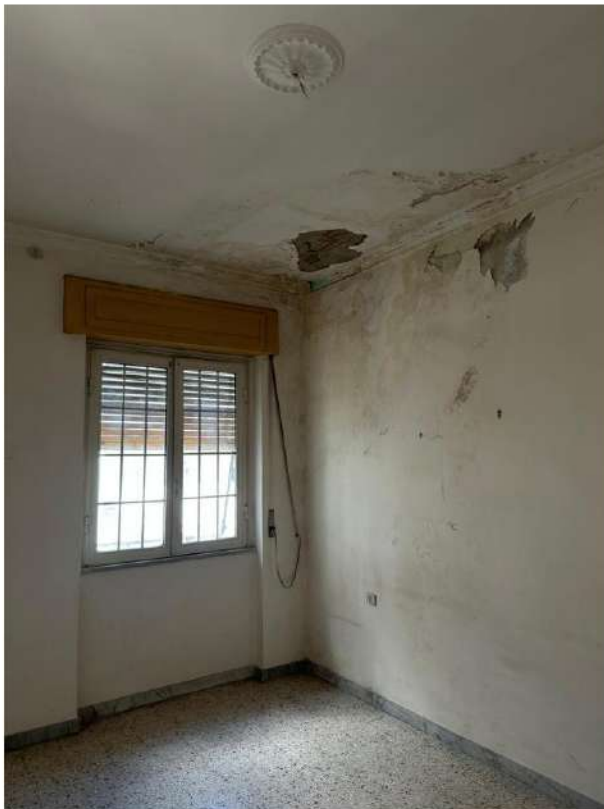
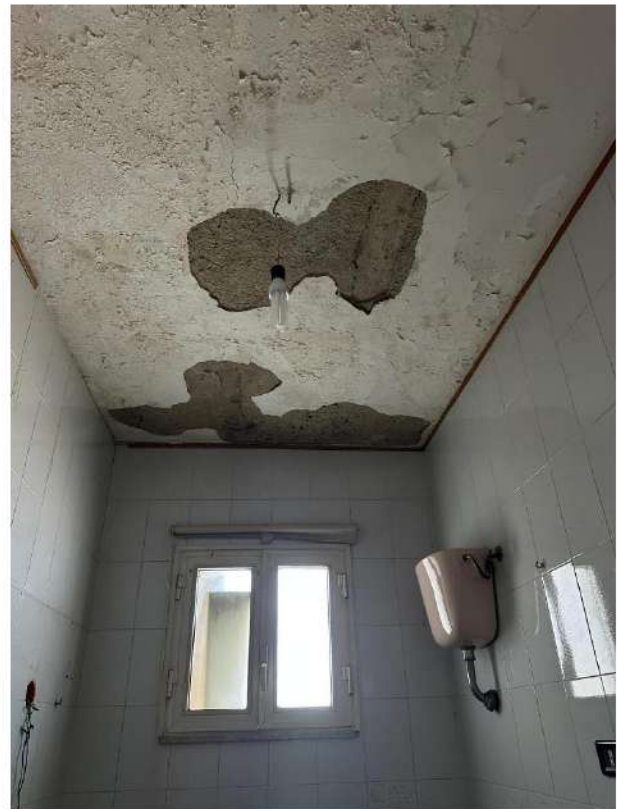
- Necessità di completa tinteggiatura, ripristino delle cornici decorative e chiusura di alcuni fori presenti nella muratura. Si rimanda alle foto sopra riportate.
- Presenza di tracce di impianti elettrici e idrici smantellati o lasciati a vista, ne consegue la necessità di ripristinare completamente l'impianto elettrico, adeguandolo alla normativa vigente in materia. Tale circostanza risulta particolarmente rilevante anche ai fini della Segnalazione Certificata di Agibilità per l'abitabilità dell'alloggio, in coerenza con i criteri di sicurezza e igienico sanitari.
