## 5. Relazione di Stima

### QUESITO 3 \_ PUNTO I e QUESITO 4 \_ PUNTO I \_ IDENTIFICAZIONE DEL/I BENE/I PIGNORATI

(cespite C (area di sedime F. 5 P.Illa 916) contro [REDACTED] 263/2012REI, cespite 3\_588/2012REI, cespite B in danno di [REDACTED] 59/2015 REI)

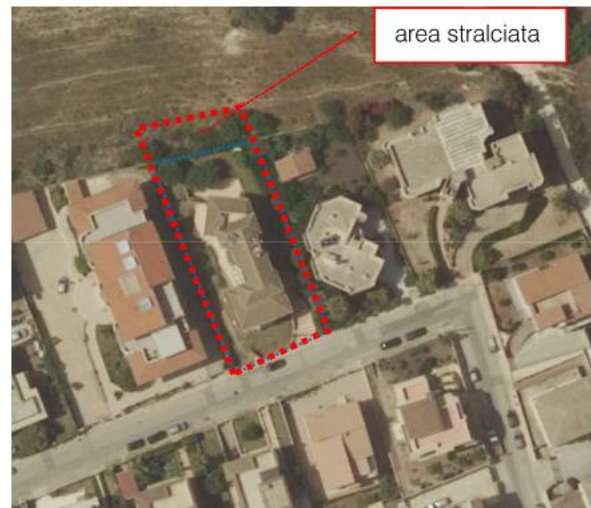
1) dalla visura catastale risulta che il fabbricato pignorato insiste sulla particella catastale n. 1629, della superficie complessiva di **1030 mq**; l'atto di pignoramento descrive il bene come "villetta composta da..." su un'area di **963 mq**, superficie desunta presumibilmente dal titolo di provenienza dell'area ove è specificata come tale (963mq) la superficie effettiva dello stacco di terreno oggetto di vendita, censito alla p.lla 916, stessa superficie indicata nel conteggio planivolumetrico nel titolo edilizio;

dal rilievo eseguito in sede di sopralluogo, si rileva che la superficie effettivamente disponibile e in uso esclusivo al fabbricato è pari a circa 978 mq, includendo fabbricato e corte pertinenziale; risulta una discrepanza di circa 52 mq rispetto alla superficie catastale; tale differenza sembra riconducibile a una porzione di area "stralciata di fatto", verosimilmente destinata a futura cessione per uso pubblico (strada), che risulta materialmente sottratta alla disponibilità del compendio immobiliare, pur non essendo oggetto di frazionamento, trascrizione o voltura.

La difformità di cui al punto 1 può essere dovuta ad errore storico della mappa, a cessione priva di riferimento catastale, esproprio o cessione non trascritta né registrata: tale difformità nei limiti dei dati disponibili potrà essere regolarizzata mediante presentazione di atto geometrico che dia atto dello stato dei luoghi previa rilevazione topografica, procedendo ad individuare l'area "porzione non più di fatto" con linea tratteggiata non risultando trasferita a terzi.

La difformità di cui al punto 2 va rettificata mediante presentazione di variazione catastale con procedura docfa.

La difformità di cui al punto 3 potrà essere regolarizzata mediante ripristino della continuità delle trascrizioni e richiesta di voltura.

Si stimano in via approssimativa costi onnicomprensivi pari a circa 4.000,00euro.

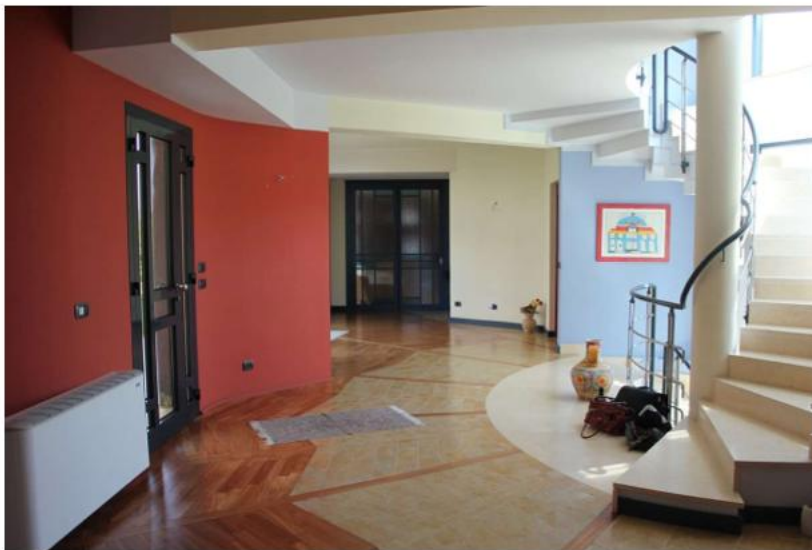
Il vano che ospita la scala è pavimentato con disegno a terra dell'ellisse:

- al piano terra ed al piano primo il pavimento del vano scala è concepito come elemento decorativo e compositivo, ricostruendo sul calpestio l'andamento ellittico della scala stessa; da questo centro geometrico si irradiano motivi a raggiera che si espandono nell'ambiente circostante, realizzati con un sapiente accostamento di materiali, marmo, parquet e gres, che disegnano raggi e punte di stella; il disegno del pavimento, oltre a enfatizzare la centralità della scala, contribuisce a definire i percorsi interni e a valorizzare la spazialità dell'atrio a piano terra e del disimpegno a piano primo;

- al piano secondo la parte centrale è la tromba delle scale, segue rifascio in pietra, poi pietrine e poi il parquet disposto a raggiera in tutto lo spazio,

La scala con forma elicoidale con pilastro colonna in corrispondenza di uno dei due fuochi dell'ellisse, a giorno, è rivestita interamente in marmo ed illuminata dalla grande vetrata che la delimita nello sviluppo della rampa; il parapetto è in acciaio.
