TRIBUNALE ORDINARIO DI AOSTA

Esecuzione Immobiliare n. 25/2024

Immobili in VERRES (AO)

CONSULENZA ESTIMATIVA GIUDIZIARIA

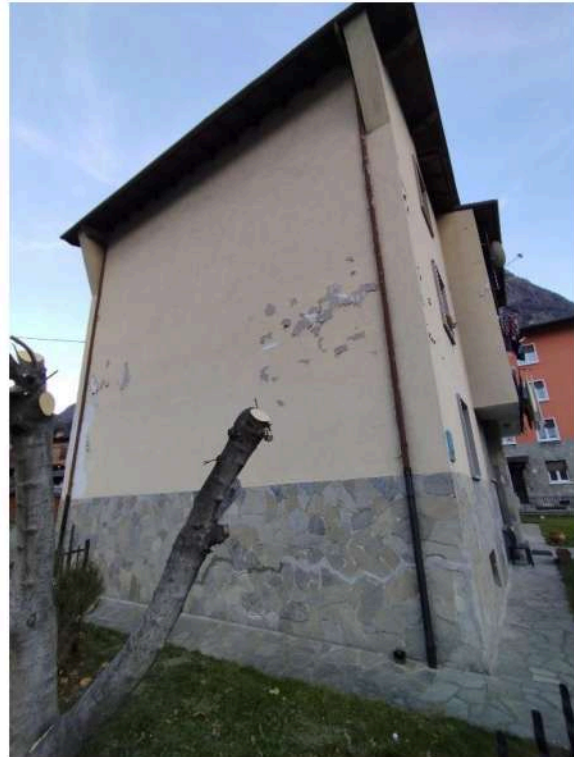
Nell'anno 1976 è stato rifatto il tetto di copertura e nel 1981 è stata eseguita la tinteggiatura delle pareti esterne che tuttavia, soprattutto a ovest, appaiono di nuovo in parte degradate probabilmente in forza dell'azione degli agenti atmosferici.

parte ovest degradata

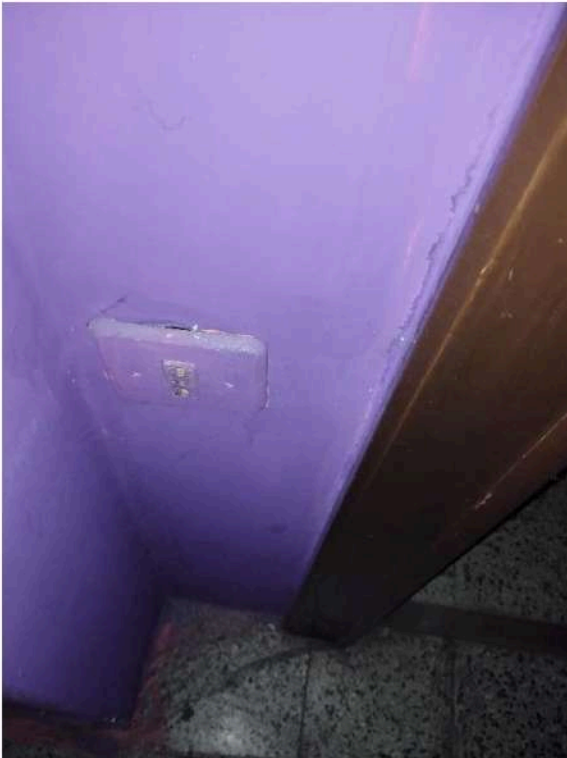
L'impianto elettrico è completamente da rifare in quanto si presenta senza quadro di protezione e sezionamento con punti luce e presa di varia tipologia, in parte raffazzonati e non più idonei sia dal punto di vista della sicurezza che dal punto di vista estetico.

presa elettrica

Si ripete che l'impianto idro-termo-sanitario, a parere dello scrivente, è totalmente da rifare come anche l'impianto elettrico privo di organi di sezionamento e protezione fatta eccezione per un salvavita assolutamente inadeguato con verifica della adeguatezza delle sezioni dei cavi elettrici.

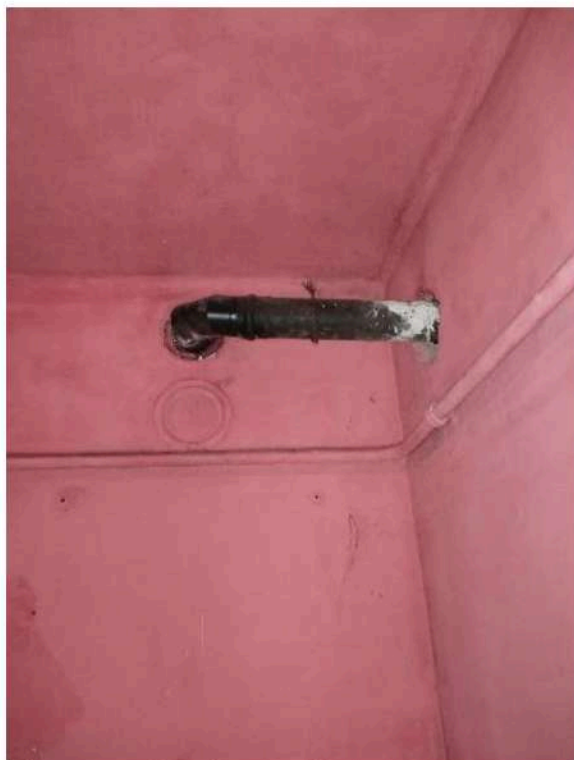
Il riscaldamento avviene con una stufa a pellet tutt'ora presente ma molto probabilmente non più funzionante; inoltre essa è dotata di collegamento con tubazione di scarico dei fumi a canna fumaria la cui idoneità è da verificare con attenzione in quanto potrebbe non essere più a norma e perciò rappresentare un pericolo di uscita fumi (ossido di carbonio) sia nell'unità immobiliare in esame che in quella posta al piano superiore.

Collegamento stufa a pellet a canna fumaria

Da verifica sul posto emerge che l'alloggio può essere collegato agevolmente alla rete distributiva del metano ponendo perciò in essere caldaia a condensazione sul terrazzo per il riscaldamento e per la produzione di acqua calda e fredda; il metano potrebbe essere utilizzato anche per gli usi di cottura cibi in cucina.

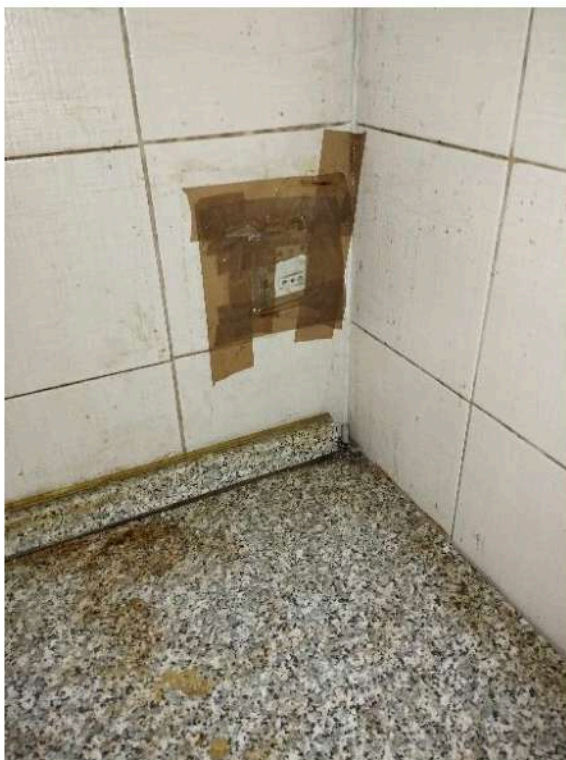
presa elettrica con scotch

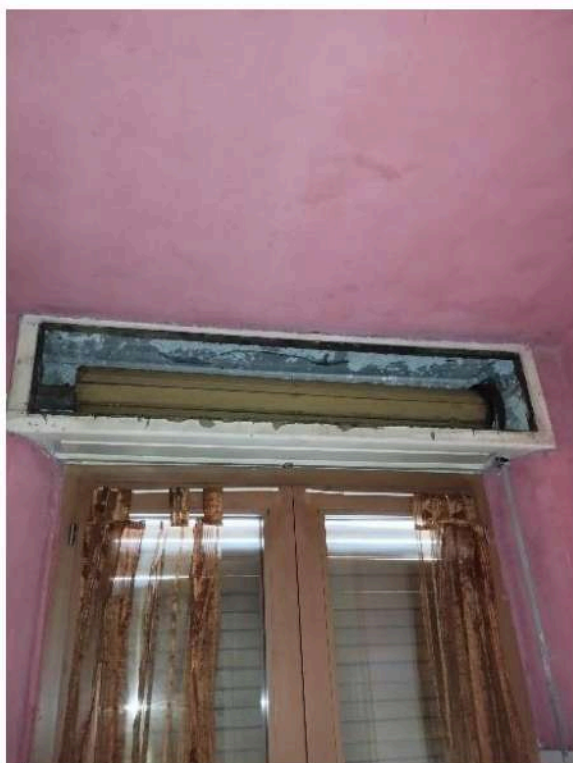
L'abitazione è inoltre priva di qualsivoglia isolamento termico delle murature perimetrali (cappotto interno o esterno); i vani di avvolgimento delle tapparelle delle finestre sono privi di coibentazione per cui avviene una dispersione termica elevata rendendo molto problematico il raggiungimento di un livello ottimale di riscaldamento invernale.

Alloggiamento tapparella

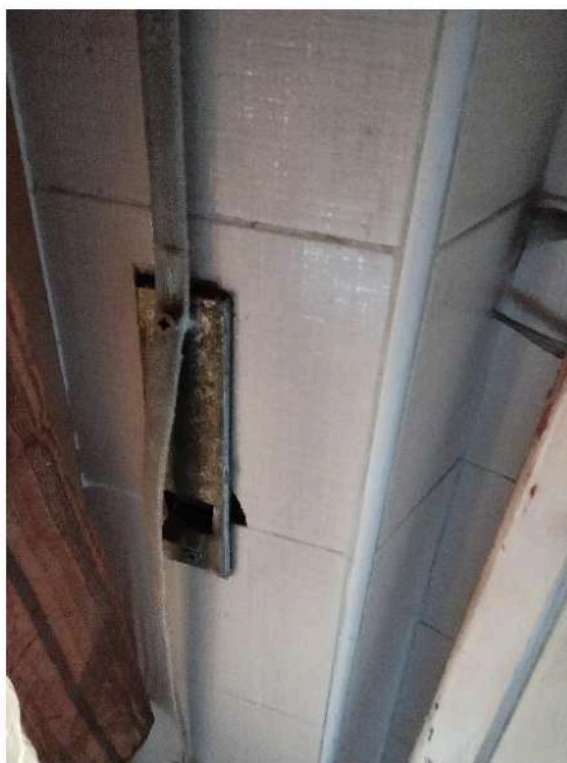
corda tapparella

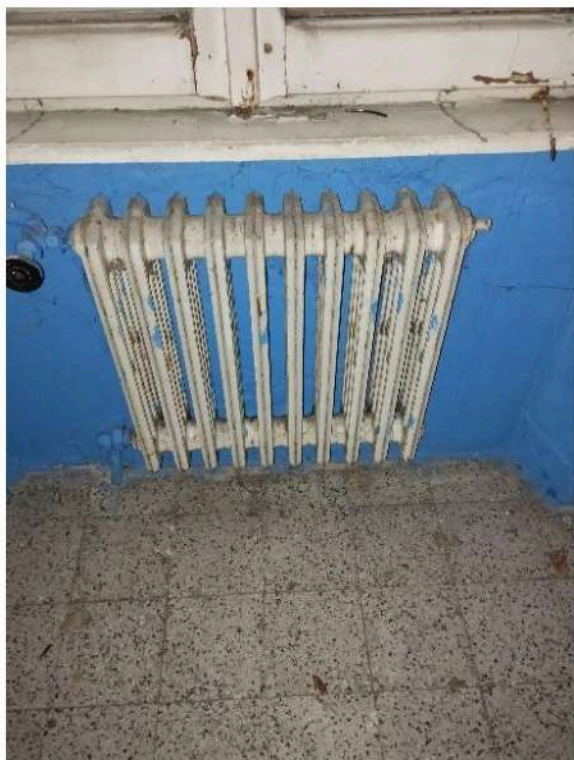
In origine l'abitazione era dotata di una caldaia termocucina con alimentazione a kerosene, posta nella cucina, che alimentava un impianto distributivo con tubazioni in ferro a vista e corpi scaldanti in ghisa. Tale impianto seppur di basso livello dal punto di vista energetico e costruttivo è stato rimosso con tubi tagliati in cucina per cui ora restano ancora le tubazioni che transitano nei diversi vani ed i corpi scaldanti ma il tutto è completamente inutilizzabile.

Corpo scaldante in ghisa

Tuttavia in ogni caso essere si deve rifare completamente l'impianto distributivo idrotermosanitario e gas interni con

sostituzione dei corpi scaldanti in ghisa con più moderni e performanti termosifoni in acciaio.

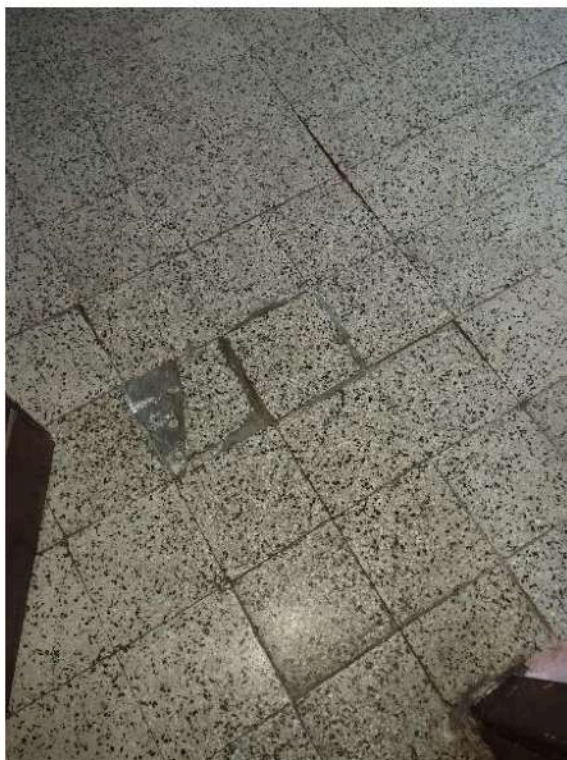
Tutta l'unità è pavimentata con piastrelle in scaglie di marmo di vecchia concezione ma soprattutto consumate e deteriorate con presenza in più punti di avvallamenti che denotano il cedimento del sottofondo di appoggio.

pavimento camera da letto

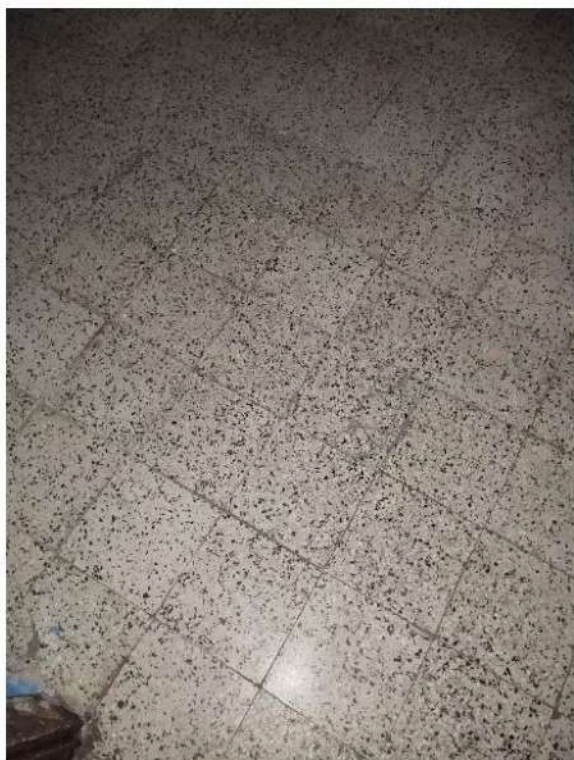
Pavimento camera da letto

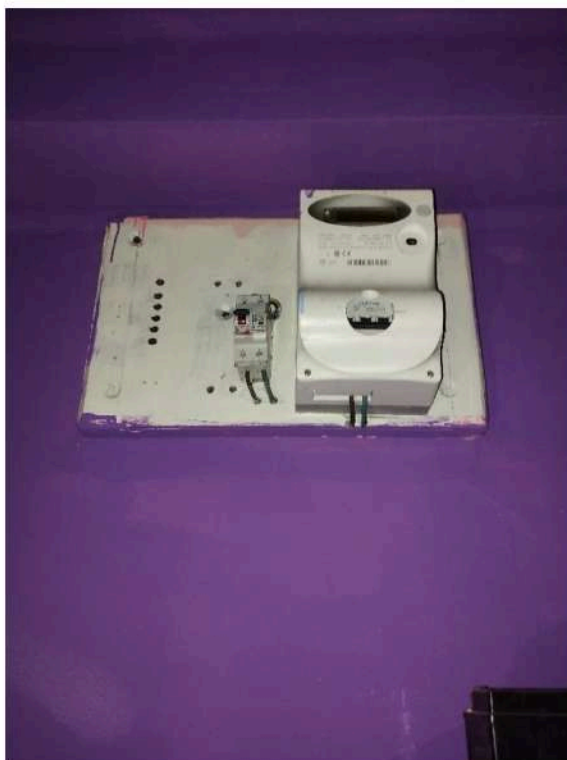
contatore energia elettrica con sezionatore
