TRIBUNALE DI AVELLINO
- Sezione II Civile - Esecuzioni Immobiliari -

Procedimento esecutivo immobiliare n. 07/2025 del R.G.E.

RELAZIONE TECNICA DELL'ESPERTO NOMINATO

LOTTO UNICO APPARTAMENTO ED AUTORIMESSA DI PERTINENZA

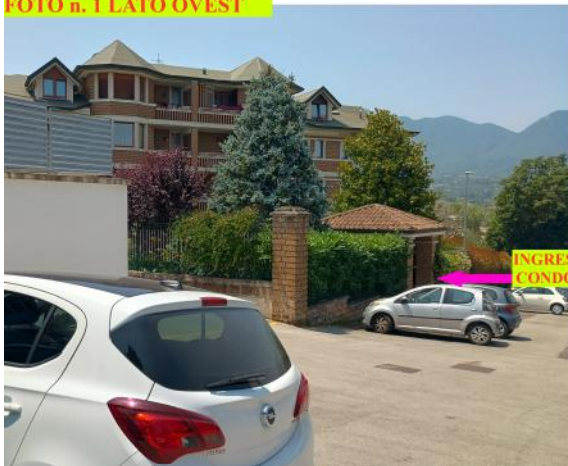
FOTO n. 1 LATO OVEST

Il fabbricato, realizzato negli anni novanta, è un condominio che, dalla documentazione catastale acquisita, risulta formato nell'insieme da sette unità abitative, autorimesse, depositi e beni comuni non censibili. Al condominio si accede dalla strada pubblica, Via xxxxxxxxxxxxxxxxxxxx n. 1, al fabbricato percorrendo il viale condominiale. All'appartamento al piano terra si accede sia dall'ingresso condominiale attraverso la porta a destra nell'androne comune, sia direttamente dal terrazzo in corrispondenza della corte esclusiva presente sul fronte anteriore del fabbricato, alla quale si accede dal vialetto condominiale (cfr. Allegato n. 5). Si riportano quattro foto esterne dell'edificio con la zona circostante, per consentire un facile riscontro:

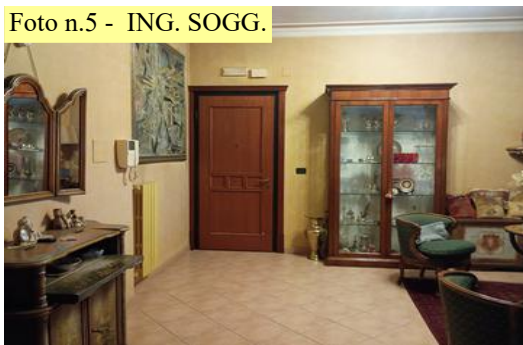
Foto n.5 - ING. SOGG.

1. **ingresso/soggiorno** (*cf. Allegati nn. 3, 4,5 e 8, planimetrie*): si accede dall'ingresso condominiale attraverso la porta a destra nell'androne comune. Si riporta n. 2 foto del rilievo fotografico effettuato durante il sopralluogo per consentire un facile riscontro:

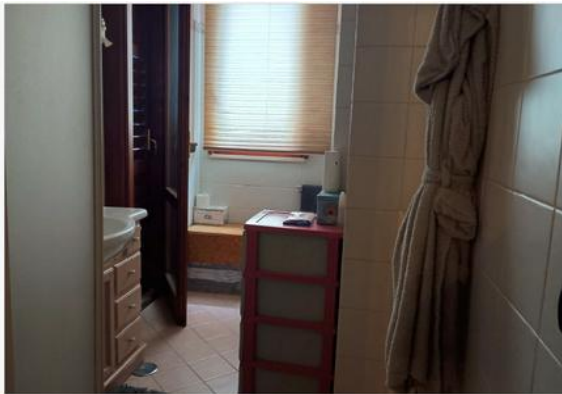
Foto n.13 – W.C. N. 1

4. **bagni** (cfr Allegati nn. 3, 4,5 e 8, planimetrie): dal corridoio (cfr. la foto n. 9) si accede ai due bagni, che si presentano con rivestimento e sono dotati dei servizi; dal w.c. n. 1 si accede al locale lavanderia nella quale è presente anche la caldaia del gas. Si riportano n. 4 foto del rilievo

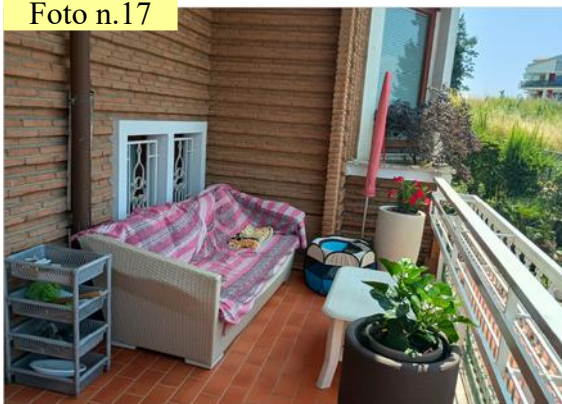
Foto n.17

5. **terrazze/balconi** (cfr *Allegati nn. 3, 4,5 e 8, planimetrie*): l'appartamento è dotato di una consistente superficie destinate a terrazzi e balconi accessibili dai vari locali. Si riportano n. 2 foto del rilievo fotografico effettuato durante il sopralluogo per consentire un facile riscontro:

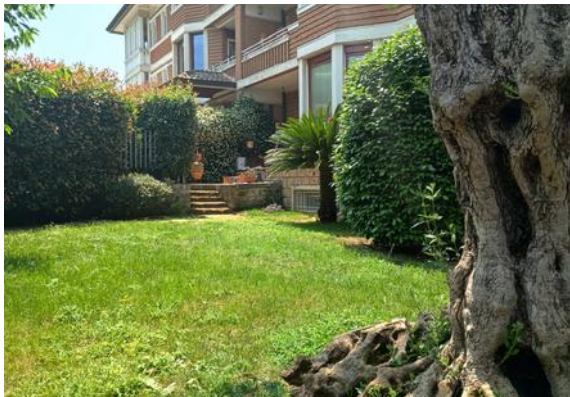
Foto n.19

6. **corte esclusiva** (cfr *Allegati nn. 3, 4,5 e 8, planimetrie*): tutta l'area scoperta della corte esclusiva è riportata sull'elaborato planimetrico e sulla planimetria catastale dell'appartamento. Ha accesso diretto sia dal viale condominiale che dal terrazzo antistante la sala da pranzo (c.fr la

foto n. 18). La parte antistante l'ingresso ed il terrazzo sono è pavimentati con piastrelle, le scale in marmo e blocchetti di tufo, la restante area costituisce un giardino con siepe, piante ornamentali e una pianta di ulivo. I confini sono tutti delimitati da un muro con sovrastante balaustra in ferro. Si riportano n. 2 foto del rilievo fotografico effettuato durante il sopralluogo per consentire un facile riscontro:

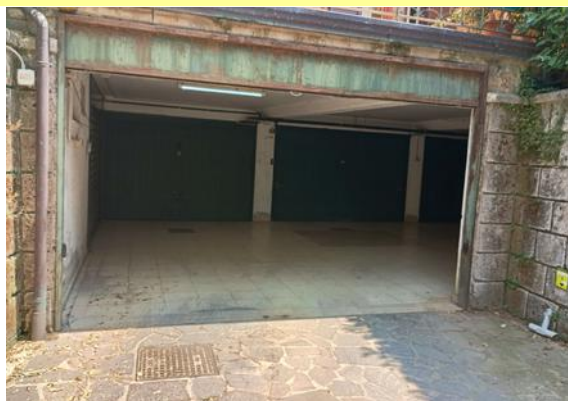
Foto n. 21 – INGRESSO CORSIADI ACCESSO

7. **autorimessa** (cfr *Allegati nn. 3, 4,5 e 8, planimetrie*): il bene è costituito da un unico ambiente completo di rifiniture al piano interrato, precisamente è il penultimo a sinistra per chi si immette nella corsia di accesso; l'altezza media è di ml. 2,35 circa, con accesso dall'esterno tramite una rampa carrabile (cfr: *Foto n. 4*) e, poi, una porta basculante in acciaio. Per accedere ai piani superiori è presente sia una scala che l'ascensore condominiale. Si riportano n. 3 foto del rilievo fotografico effettuato durante il sopralluogo per consentire un facile riscontro:
