# TRIBUNALE DI CAGLIARI

## RELAZIONE DI CONSULENZA TECNICA

### PROCEDIMENTO DI ESECUZIONE IMMOBILIARE

*immobile sito in Cagliari - Via Redipuglia 108*

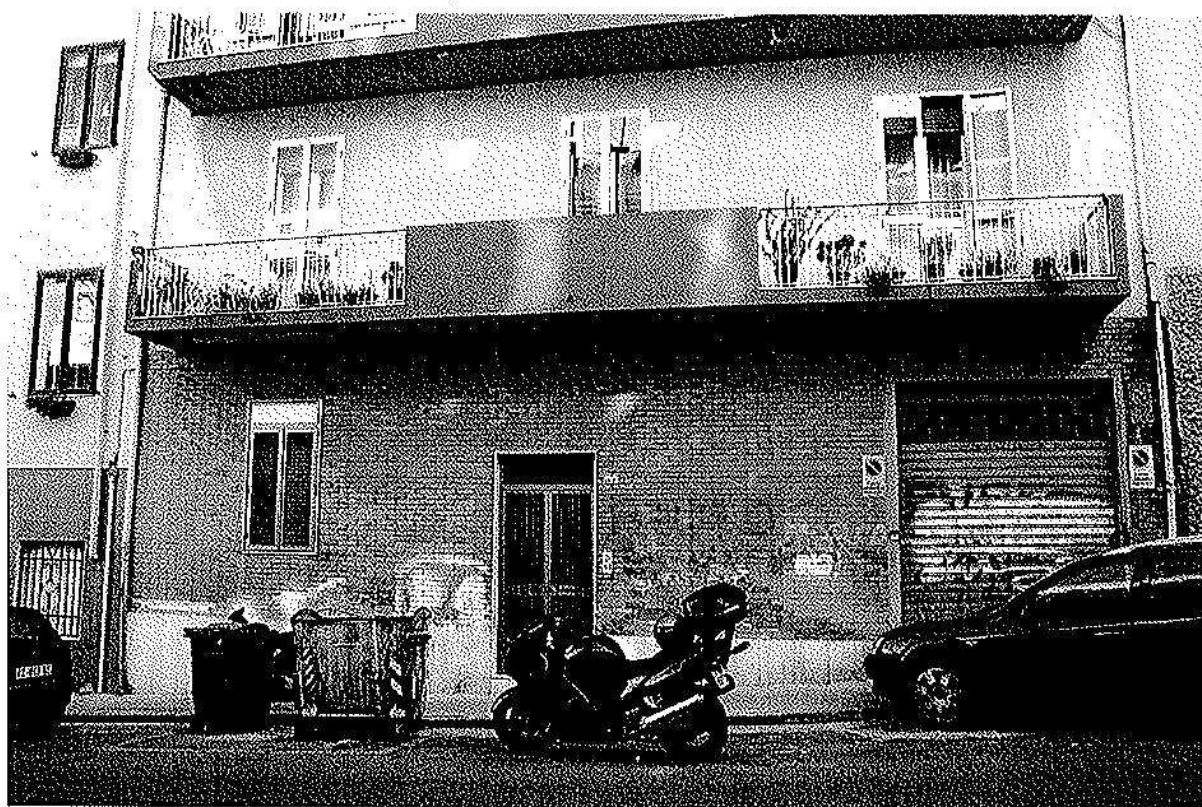
Facciata Via Redipuglia – p\_terra e p\_primo

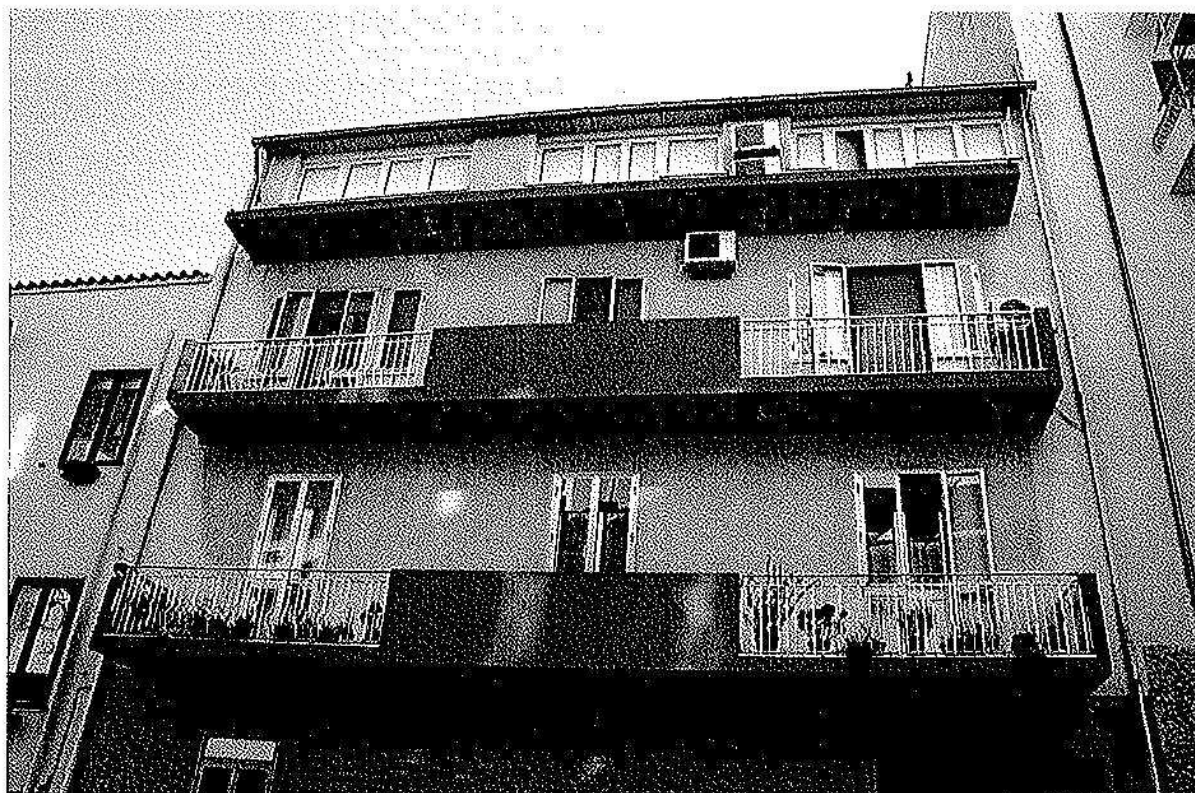
In generale, esternamente l'edificio è mantenuto in maniera appena sufficiente, la facciata necessita di urgenti interventi di manutenzione. Vi sono frequenti esposizioni ed ossidazioni dei ferri di armatura delle pensiline e dei balconi, distacchi di intonaci e tinteggiature, infiltrazioni di acqua piovana nei pavimenti dei balconi e necessità di intervento in merito alle impermeabilizzazioni degli stessi.

Facciata Via Redipuglia – p\_ primo – p\_secondo – p\_terzo

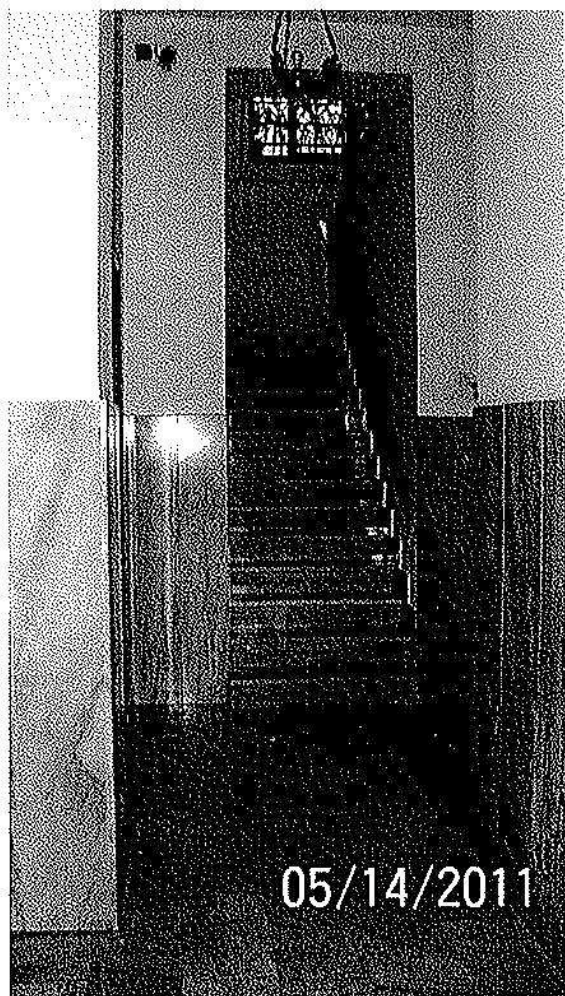
L'atrio ed il vano scala sono rivestiti in marmo, sia i pavimenti che la scala; le pareti parzialmente rivestite, intonacate e tinteggiate.

Per contro, il vano scala e l'atrio si presentano in buon stato manutentivo.

vano scala condominiale

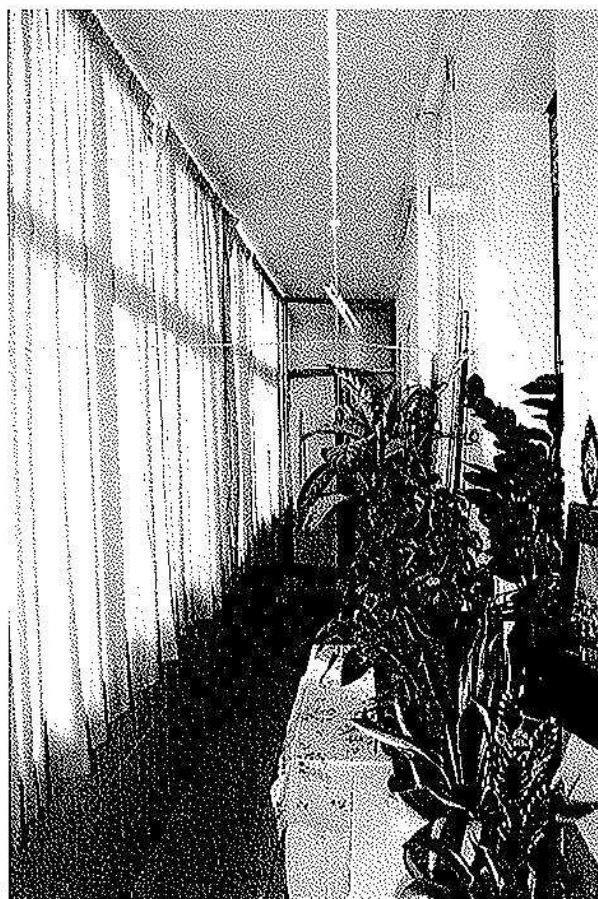
L'unità oggetto di pignoramento si sviluppa su un solo livello per complessivi **mq 152.40** di superficie coperta (escluse le superfetazioni di cui si menzionerà in seguito) ed è composta da cinque vani, oltre un servizio igienico, un andito e due locali ripostiglio. Vi è un balcone in aggetto prospiciente l'affaccio sulla via Redipuglia ed un ulteriore balcone retrostante il fabbricato, prospiciente le corti al pianterreno, chiuso volumetricamente con una vetrata costituente una superfetazione dell'immobile originario.

Balcone chiuso con vetrata

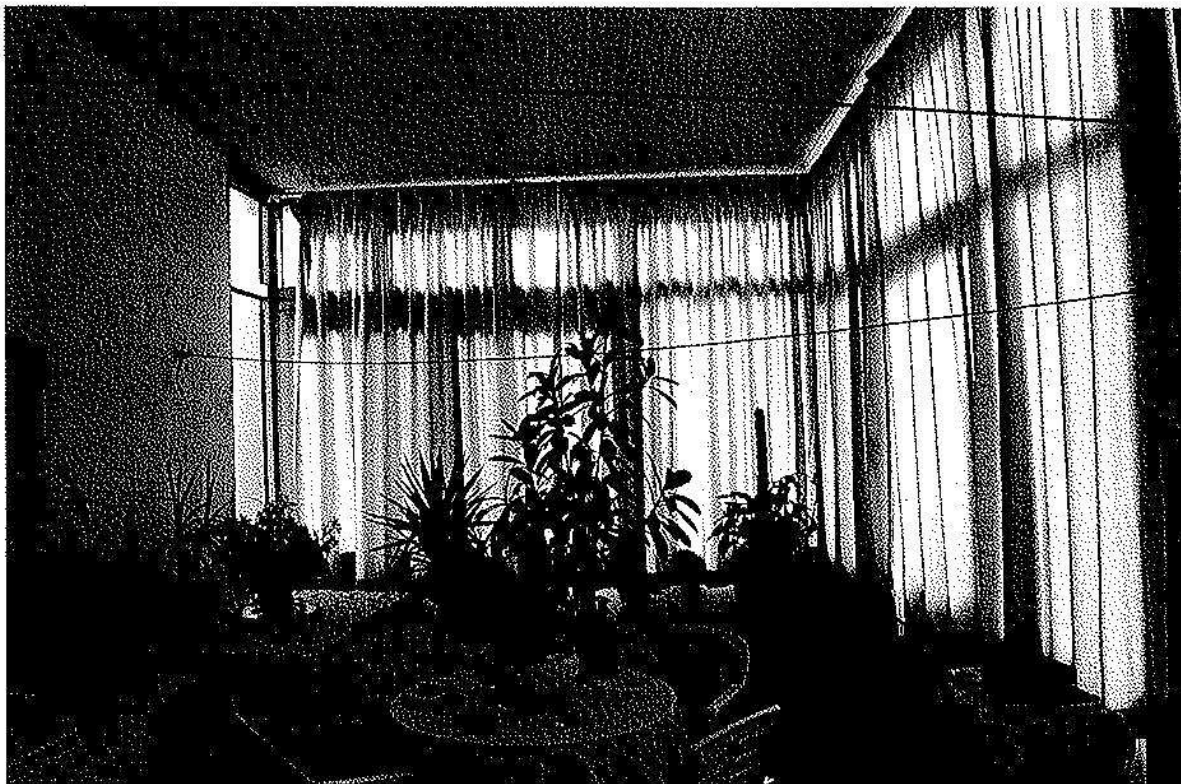
Detta superfetazione prosegue, sempre chiusa con vetrata, su un lastrico solare pertinente un volume in ampliamento dell'unità immobiliare sottostante, residuandone una porzione adibita a terrazzino ad uso della citata superfetazione.

Terrazzina chiusa con vetrata

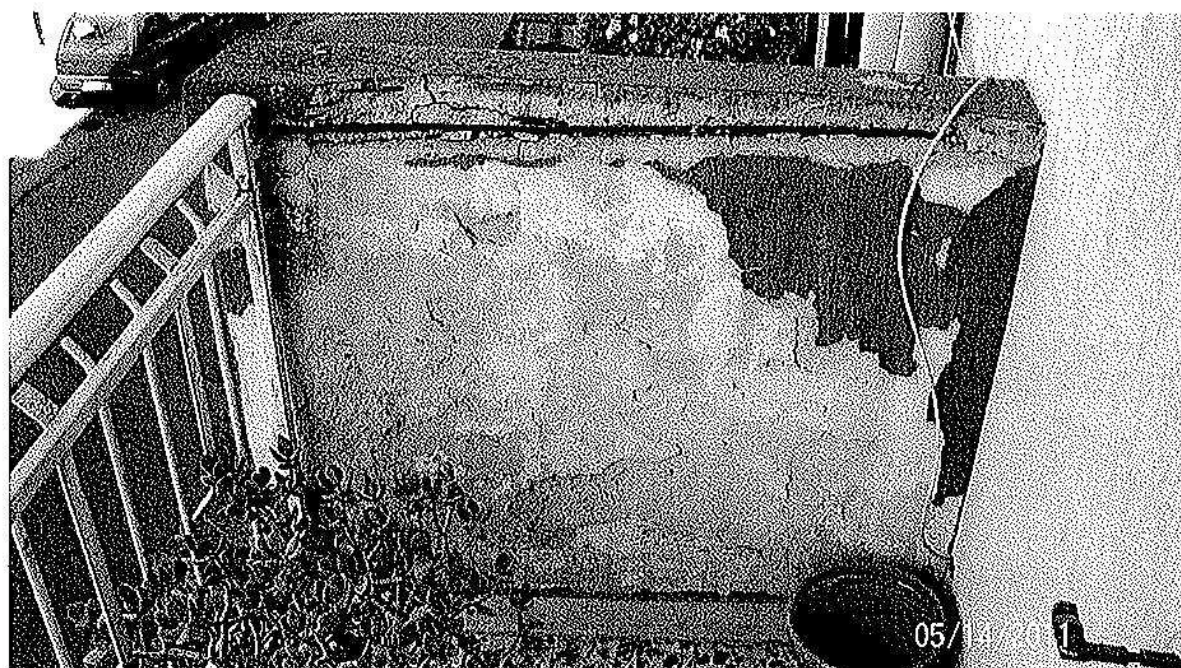
Degrado parapetto balcone

Vi è la presenza di una infiltrazione dal piano superiore nel solaio sovrastante il secondo servizio igienico e nella copertura in pannelli coibentati nel volume chiuso; è necessario effettuare un intervento di ripristino strutturale, anche sul lato interno, nel parapetto dei balconi fronte strada.

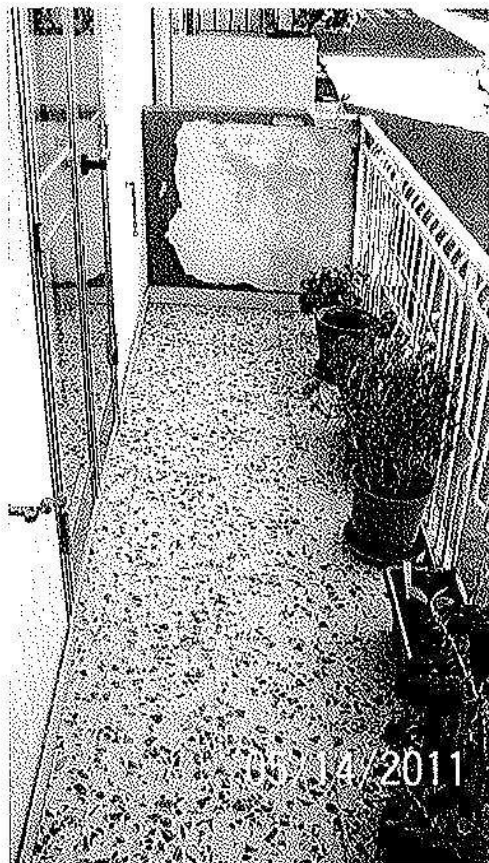
Degrado parapetto e balcone

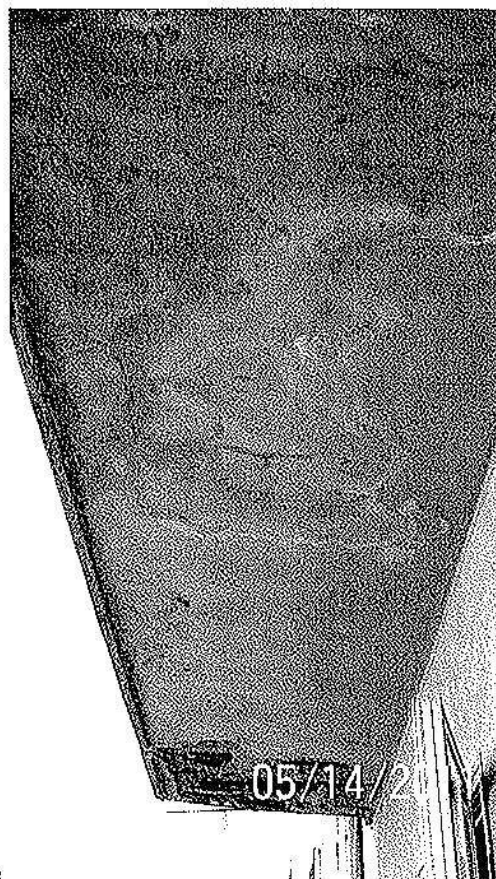
Degrado intradosso balcone

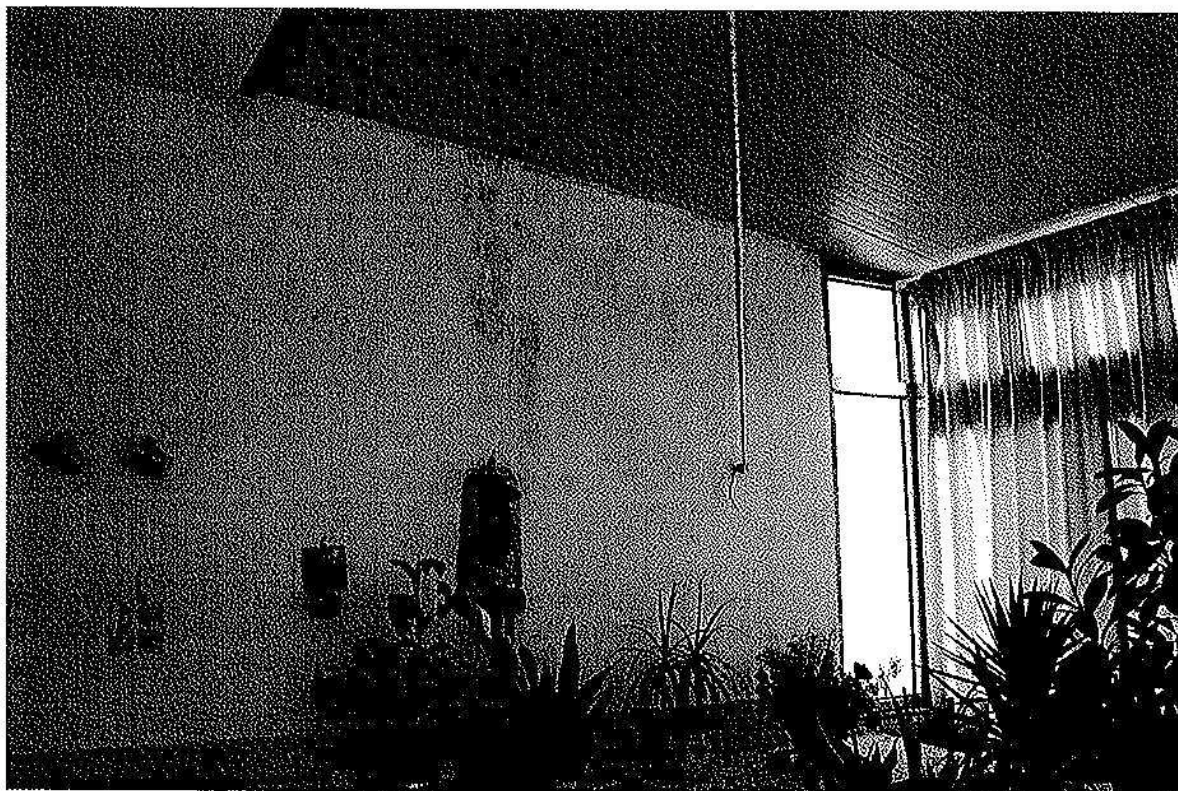
Infiltrazione copertura terrazzina

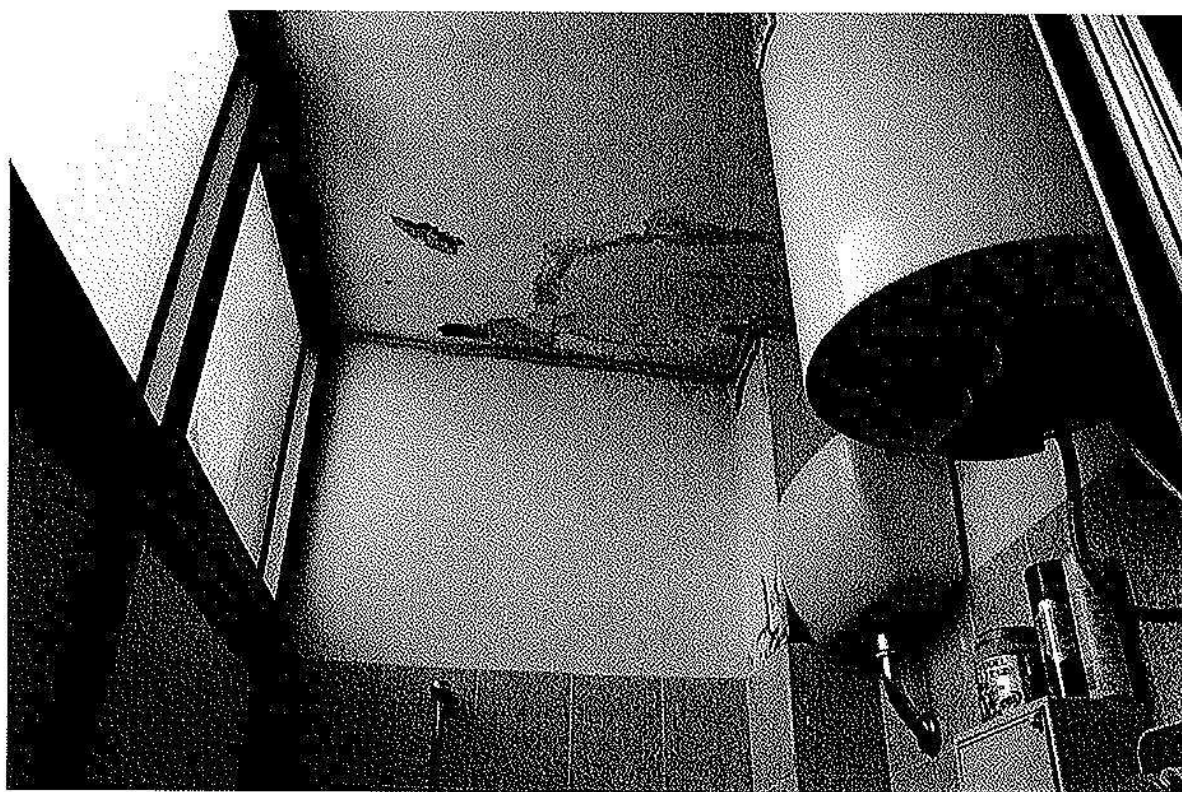
Perdita idrica impianto sovrastante
