# CONSULENZA ESTIMATIVA GIUDIZIARIA

Tribunale di Oristano

**Procedura n. 48/2025 R. Es.**

## RELAZIONE PERITALE

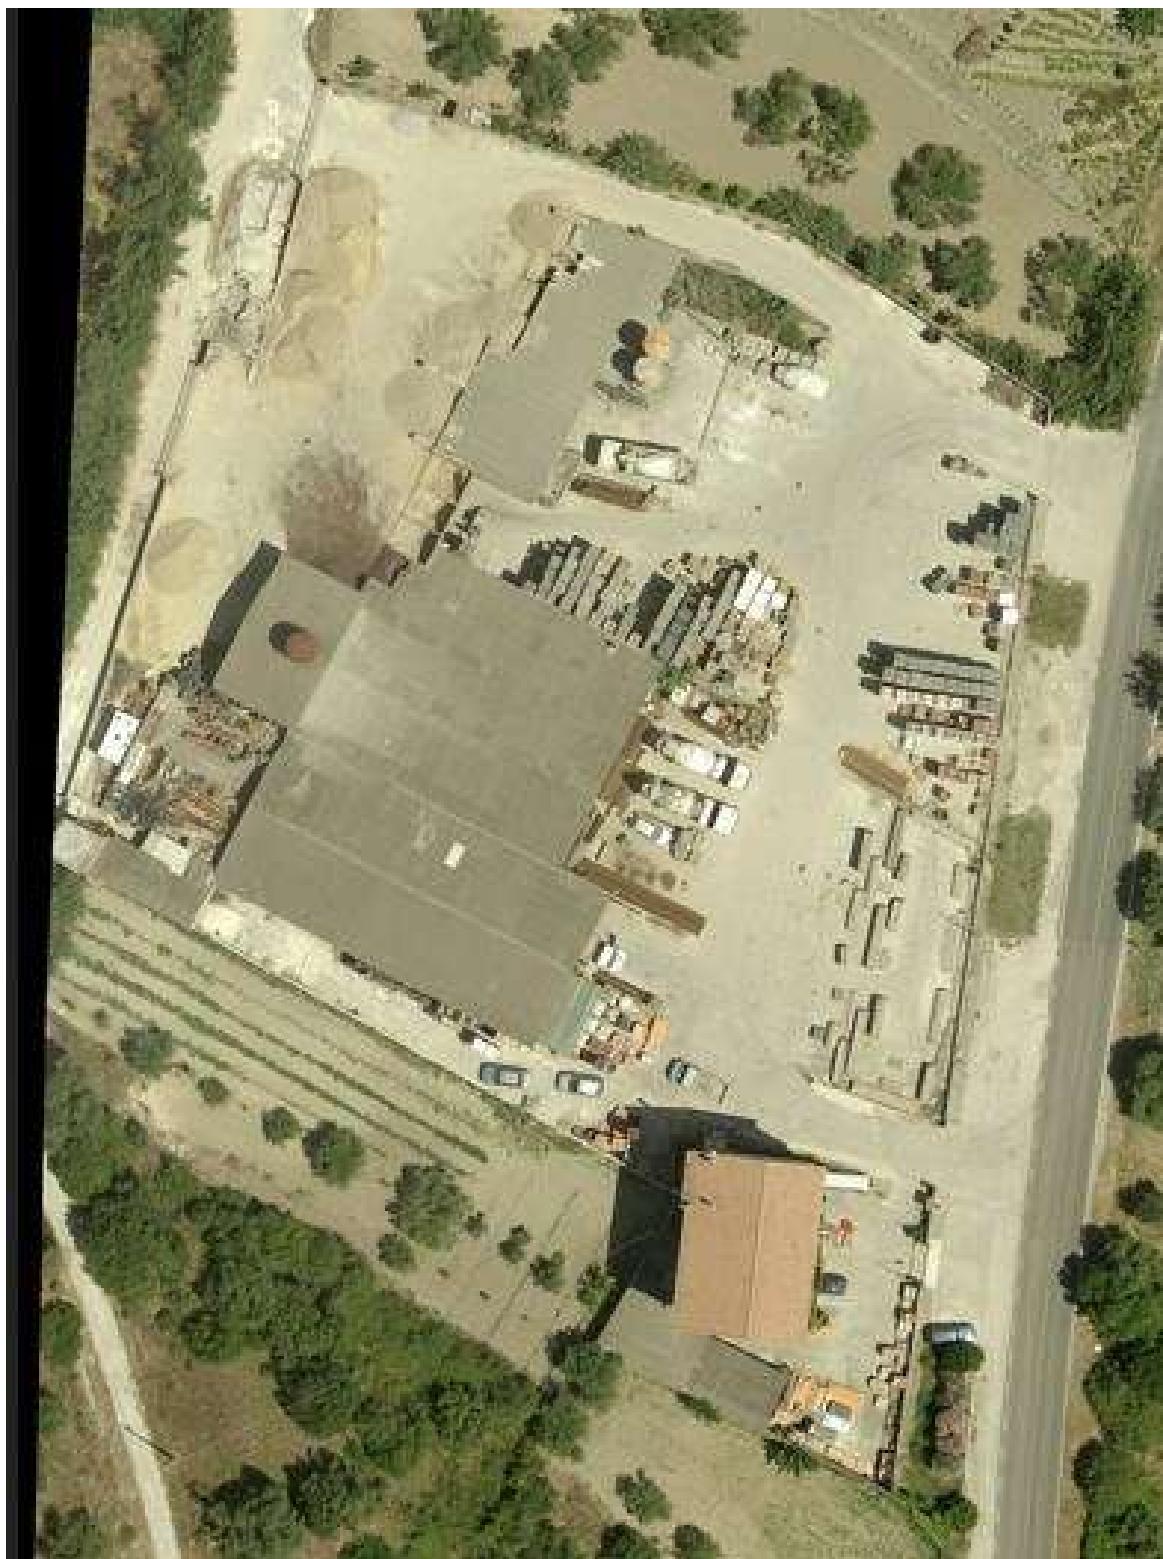
**Figura 4 – Sovrapposizione ortofoto con estratto di mappa. Foglio 3, fuori scala.**

**Visione di insieme dei luoghi e indicazione, nel contesto generale di questi, dell'ubicazione delle particelle espropriate.**

Nella figura precedente sono individuati gli immobili oggetto di pignoramento, con riferimento numerico all'atto di pignoramento stesso nonché alla certificazione notarile in atti. Si noti che, per quanto attiene agli immobili di cui ai numeri 1 e 2 (N.C.E.U. Foglio 3, Particella 404, Subalterni 3 e 4), nonostante la graffatura non è inclusa l'area scoperta di cui al N.C.T. Foglio 3 Particella 404 in quanto, benché trattasi di area di sedime della maggior costruzione di cui i due beni staggiti fanno parte, le citate aree scoperte sono beni comuni non censibili afferenti ad altri immobili ubicati in quel maggior fabbricato che altro non è che una palazzina costituente di fatto un condominio.

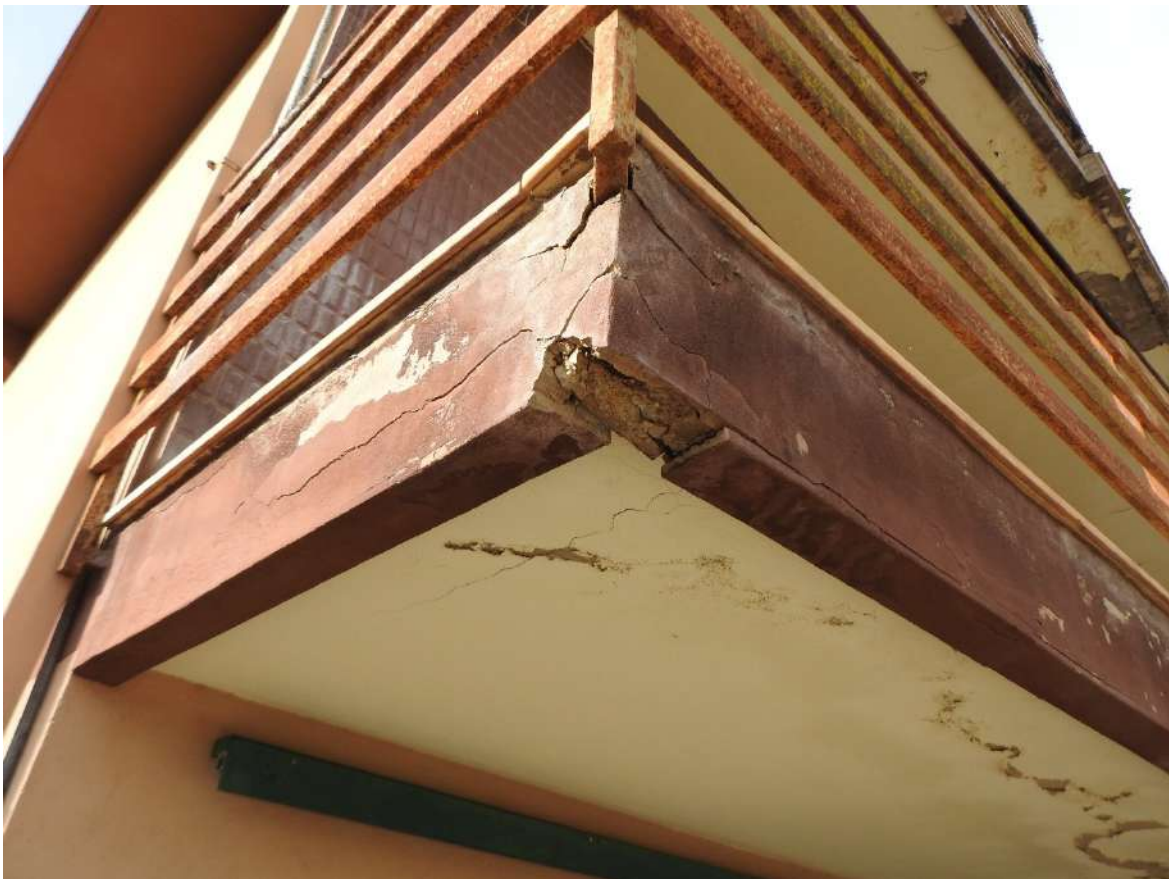
Nel corso del sopralluogo si è riscontrato un quadro di degrado localizzato sia sugli elementi esterni di accesso al negozio sia all'interno del servizio igienico. In particolare, la balconata e la scalinata di pertinenza esclusiva dell'unità presentano fessurazioni diffuse e distacchi localizzati delle finiture, con porzioni di copriferro ammalorate; in più punti si rilevano ossidazione delle armature e fenomeni di sfogliamento/espulsione del copriferro, soprattutto in corrispondenza degli spigoli e dell'intradosso dei manufatti. Anche i parapetti metallici evidenziano una corrosione superficiale diffusa. Nel loro complesso, tali evidenze sono compatibili con un ammaloramento avanzato correlabile all'esposizione agli agenti atmosferici e all'azione dell'umidità (con possibili processi di carbonatazione del calcestruzzo e/o infiltrazioni), e rendono opportuno prevedere interventi di ripristino corticale con trattamento e protezione delle armature, nonché la revisione dei parapetti e delle protezioni superficiali.

**Figura 49 - Immobile 2 (negozio), degrado calcestruzzo scalinata di accesso**

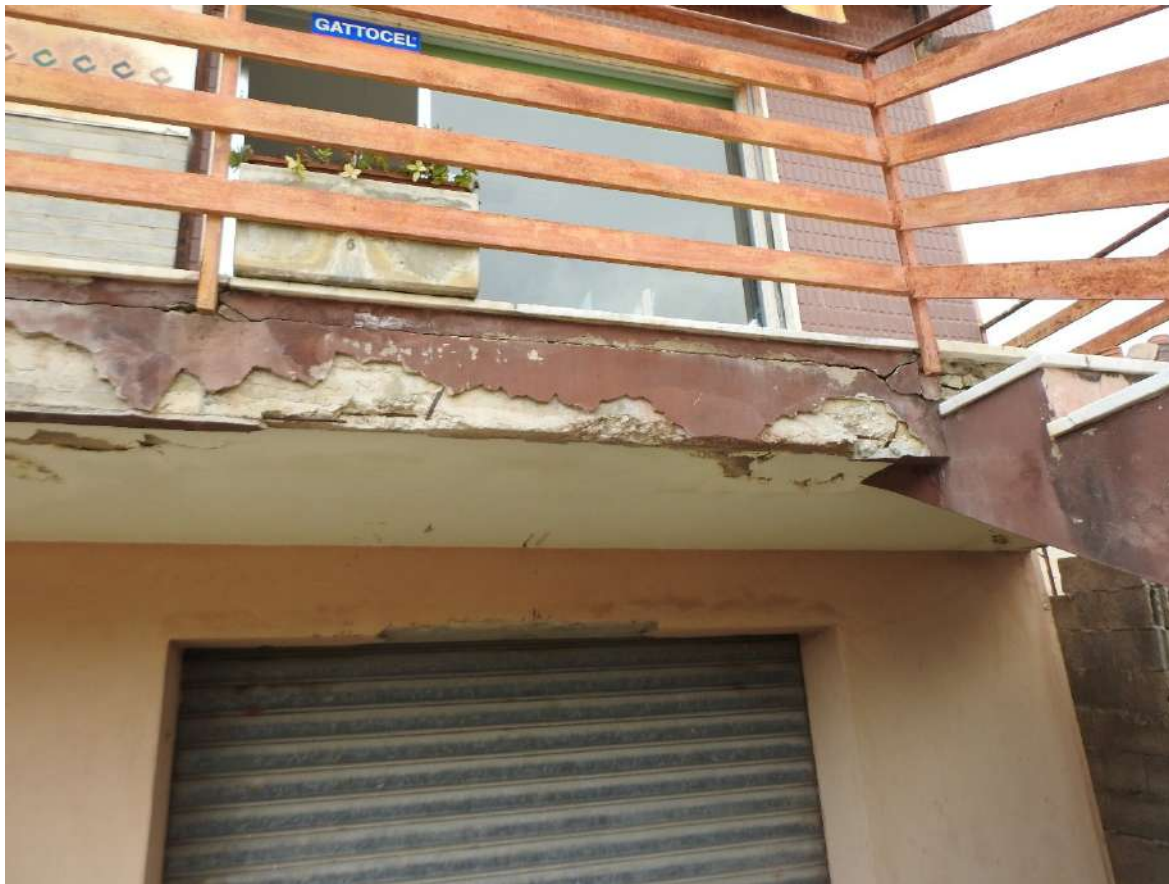
**Figura 50 - Immobile 2 (negozio), degrado calcestruzzo balconata**

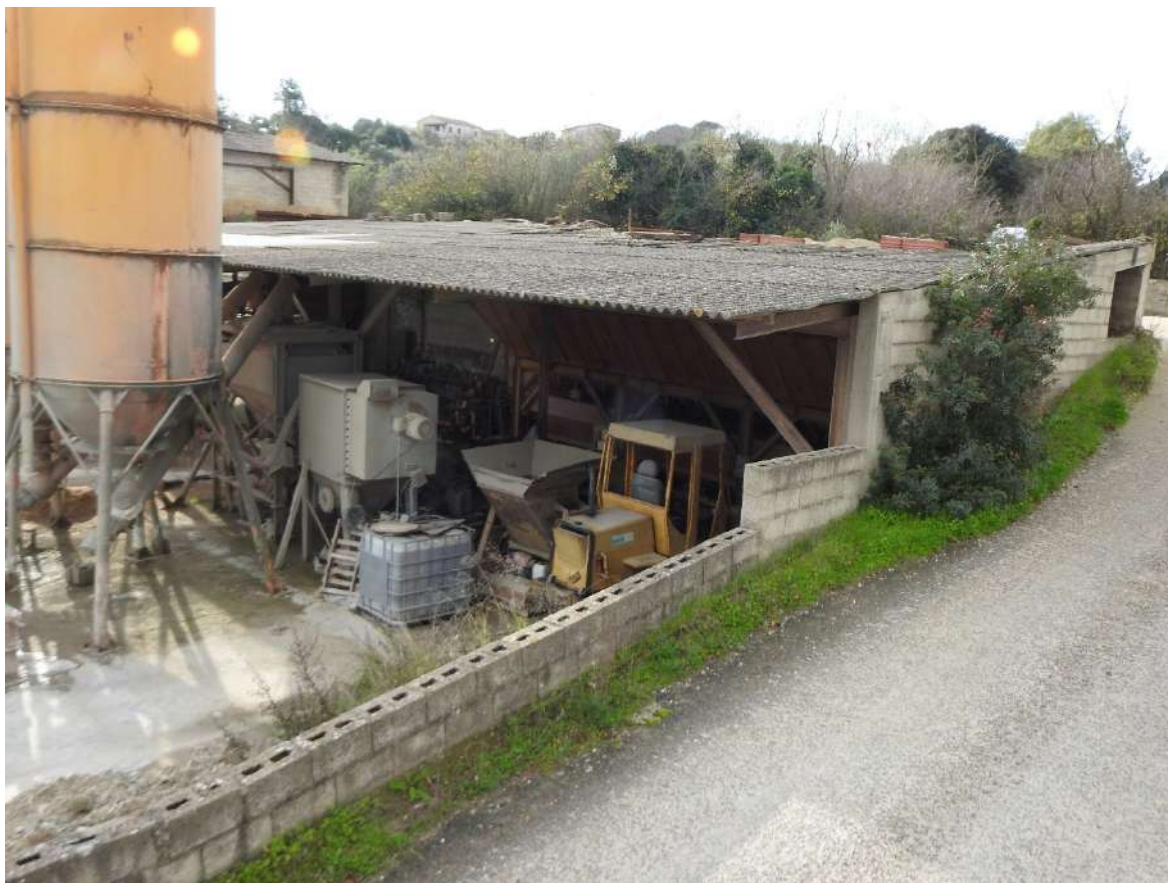
**Figura 76 - Immobile 5 (tettoia operativa). Vista del prospetto principale e della copertura in eternit.**

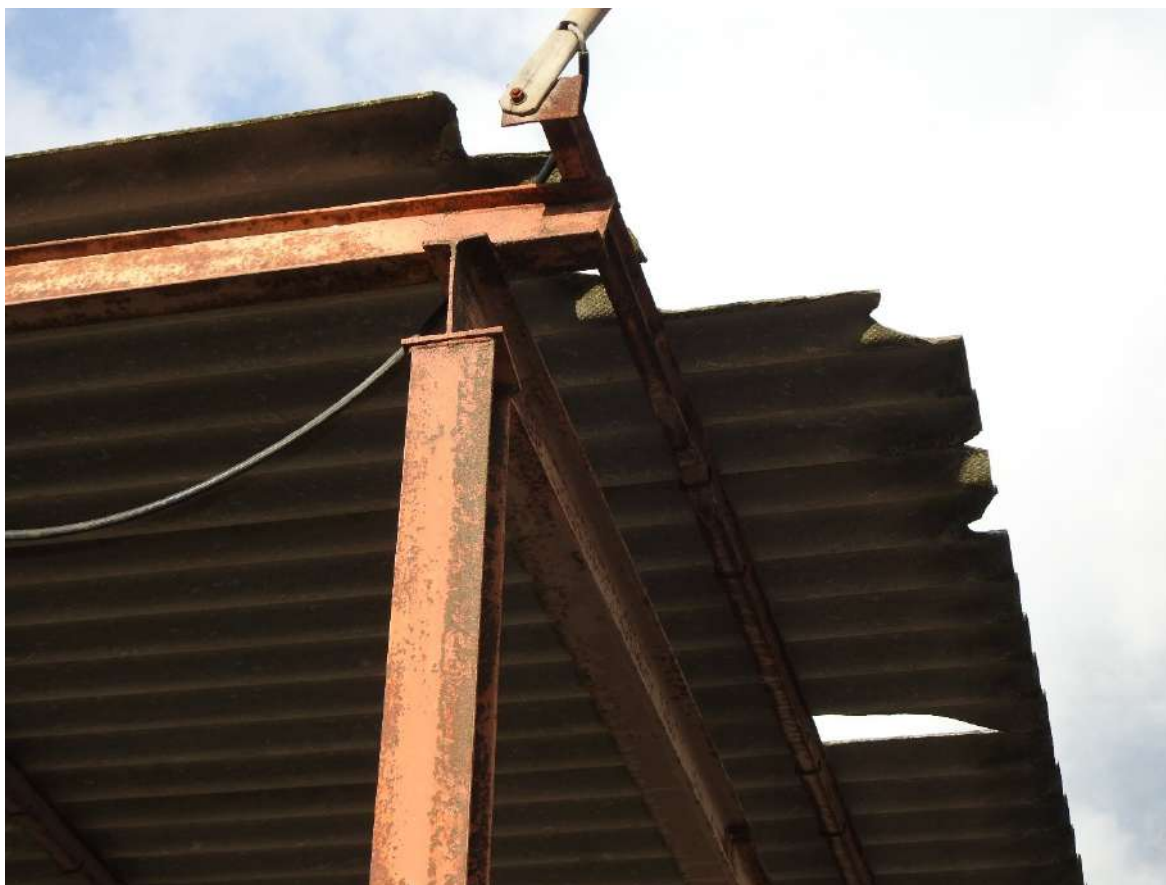
**Figura 83 - Immobile 5 (tettoia operativa). Degrado copertura in cemento amianto.**

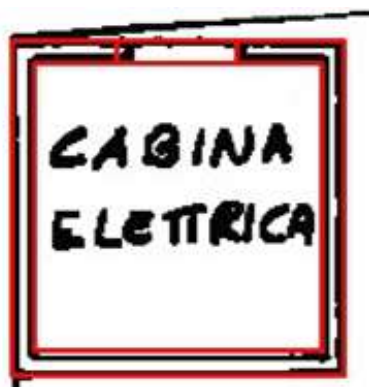
L'unità risulta regolarmente identificata al CF come sopra, con piena rispondenza formale tra pignoramento/trascrizione/titoli e catasto. La planimetria catastale in atti risulta presentata il 19/04/1990 prot. 62 (dati di estrazione 19/12/2025 n. T100661) ed è depositata in allegato. Il sedime/ente urbano al CT è individuato al Fg. 3 Part. 4365. Dalle sovrapposizioni e dai riscontri eseguibili in sicurezza (con riferimento alle limitazioni operative già descritte per lo stato di degrado), emerge sostanziale corrispondenza tra stato dei luoghi e planimetria catastale; i lievi disallineamenti riscontrabili sono compatibili con scala di rappresentazione, supporto cartaceo, modalità di scansione e fisiologiche tolleranze di rilievo. Per quanto sopra, l'unità è considerata conforme sotto il profilo planimetrico-censuario.

Figura 104 - Stralcio planimetria catastale imm. 3 (cab. El.). Sovrapposizione con rilievo. Fuori scala, nord a destra.
