Tribunale di Belluno
PROCEDURA DI ESECUZIONE IMMOBILIARE

RAPPORTO DI VALUTAZIONE
Lotto 01 - 7 unità
immobiliari

Beni in Borgo Valbelluna (BL)
Località/Frazione Trichiana
Via Donatori di Sangue

Lotto: 01 - 7 unità immobiliari

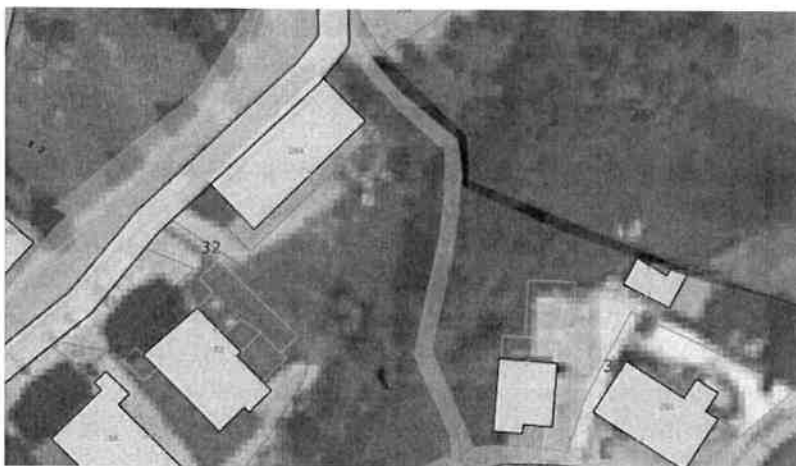
Sono state riscontrate le seguenti irregolarità: in dettaglio: - il distributivo degli ambienti in planimetria catastale corrisponde allo stato di fatto, ma non corrisponde alla licenza edilizia depositata e autorizzata; - il locale cantina al piano terra presente nella licenza edilizia depositata e autorizzata non è riportato nella planimetria catastale, ma è stato riportato e inserito come parte nell'unità immobiliare identificata al sub 6, oggetto di pignoramento, con cui è comunicante tramite foro di passaggio; inoltre non sono state realizzate le finestre della cantina sulla parete rivolta a ovest; - al piano seminterrato, all'esterno, lungo il lato rivolto a est è stato realizzato un vano in adiacenza all'edificio che non risulta né accatastato né autorizzato da licenza edilizia; all'esterno, nella stessa corte, sono presenti anche altri due corpi di fabbricati di modesta entità adibiti a magazzino, che non risultano né accatastati né autorizzati da licenza edilizia; - al piano primo è presente una porta che comunica con il sub 8, oggetto di pignoramento; al piano seminterrato è presente una porta che comunica con il sub 9, oggetto di pignoramento; entrambe le aperture non sono state autorizzate da licenza edilizia, ma sono presenti nelle planimetrie catastali.

Per quanto sopra NON si dichiara la conformità catastale

Regolarizzabili mediante: nuovo accatastamento a seguito di nuovo permesso di costruzione in sanatoria o nuovo intervento edilizio.

nuovo accatastamento: € 500,00

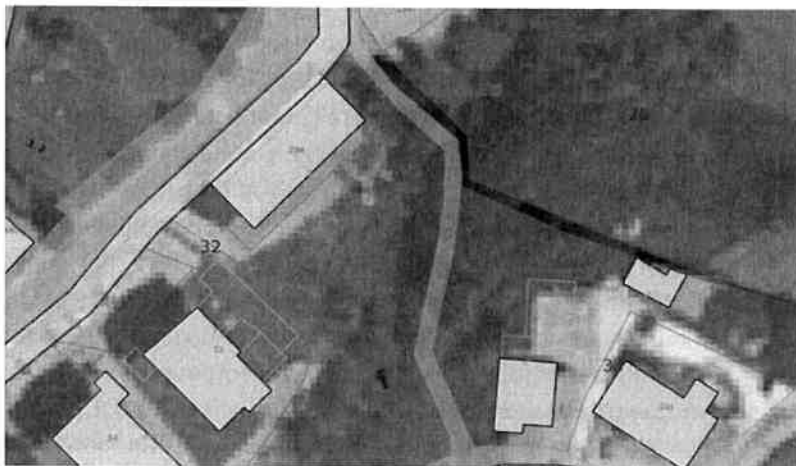
Per quanto sopra NON si dichiara la conformità catastale

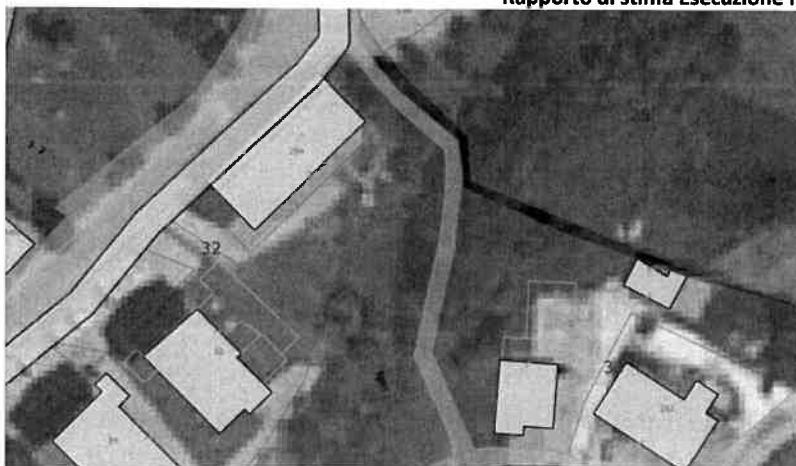
Per quanto sopra NON si dichiara la conformità catastale
