TRIBUNALE DI REGGIO CALABRIA
PROCEDURA ESECUTIVA IMMOBILIARE

ESECUZIONE IMMOBILIARE n°72/2025 R.G.Es.

ELABORATO PERITALE C.T.U.

- Relazione di Consulenza Tecnica d'Ufficio -

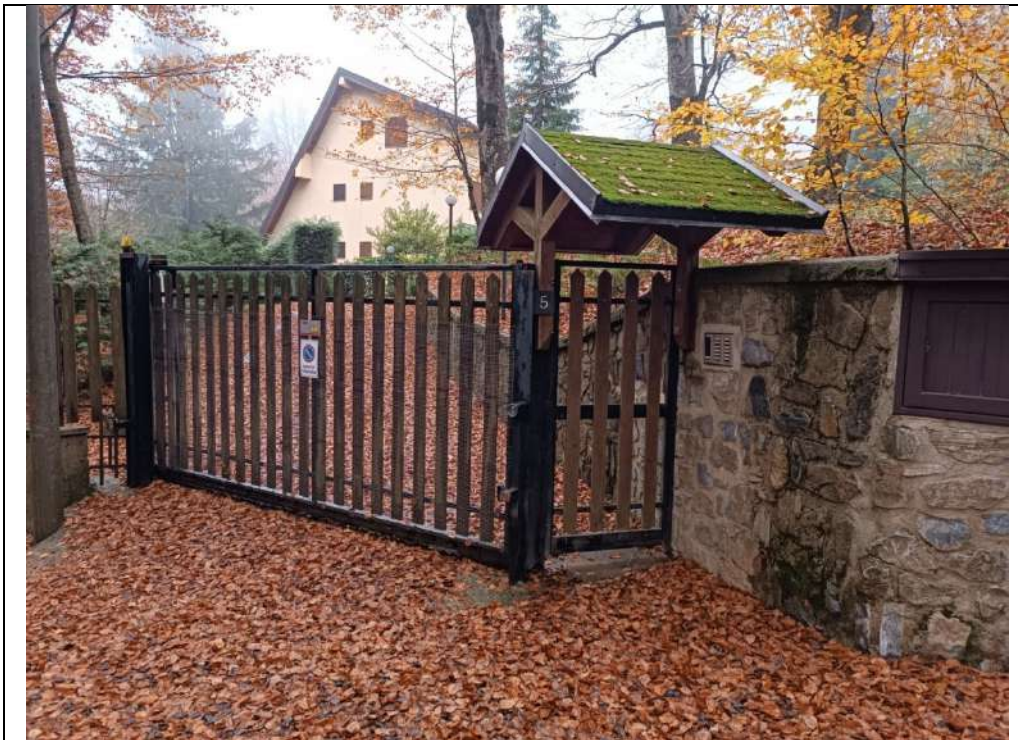
L'accesso al complesso turistico/residenziale avviene in fregio alla xxxxxxxx dove, varcato il cancello carraio elettrico, con comando a distanza, e/o pedonale, si giunge al fabbricato, oggetto di pignoramento (si veda Foto 2, Allegato 1).

Foto 2. Particolare dell'ingresso al complesso residenziale denominato "XXXXXXXXXXXX"

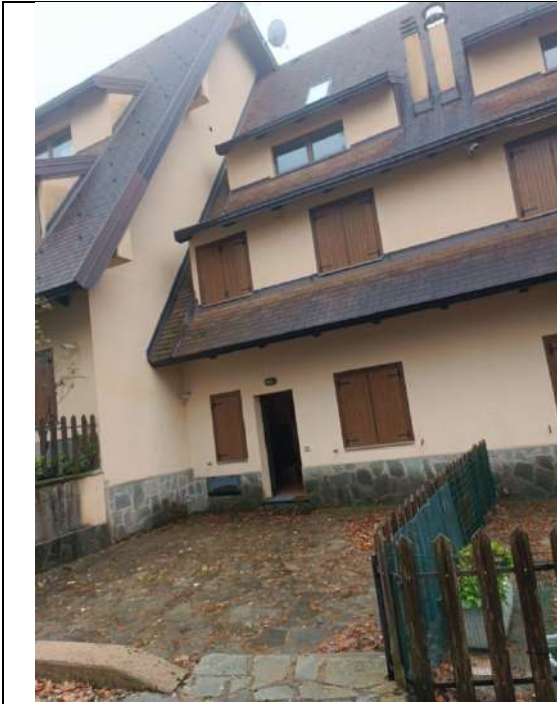
Il bene in questione si compone di un affaccio libero posto sul prospetto principale a Nord, (si veda Foto 3 e 4, Allegato 1), un lato, ad Est, in aderenza con uno dei corpi di fabbrica a schiera, un lato, ad Ovest, confinante con rispettive abitazioni di altra ditta .

Foto 3. Vista esterna del fabbricato, prospetto principale Nord

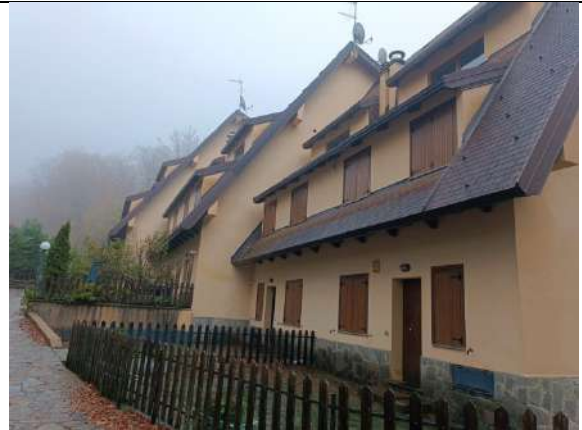
Foto 4. Vista d'insieme esterna dove si scorgono i tre corpi di fabbrica

1. struttura in cemento armato;
2. pareti esterne in muratura di mattoni forati dello spessore di 30 cm;
3. solai in cemento armato misto a laterizi;
4. copertura a doppia falda inclinata, con tegole in cotto.

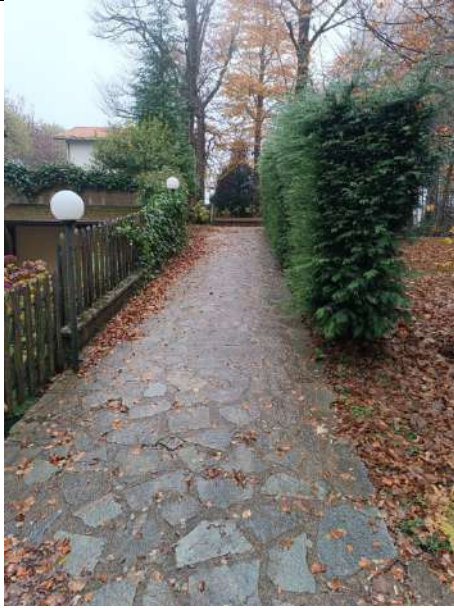
Foto 8. Particolare del percorso carraio comune a tutti i proprietari dei fabbricati che fanno parte del complesso residenziale

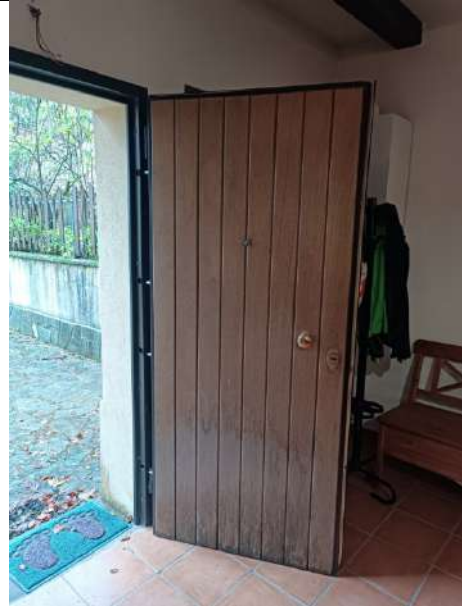
Foto 9. Particolare del portone di accesso all'immobile, in legno di tipo blindato

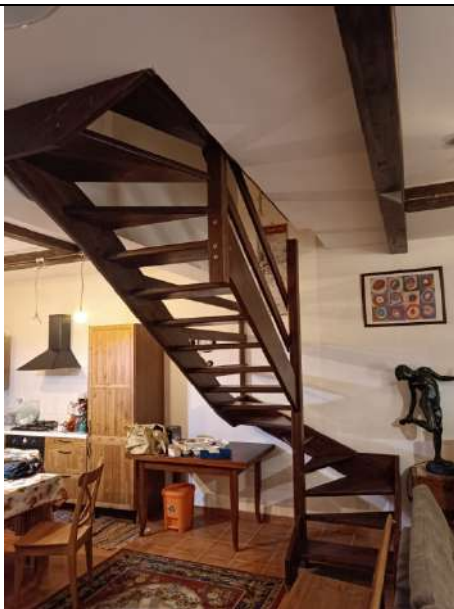
- ✓ l'accesso ai vari livelli dell'abitazione, oggetto di pignoramento, ovvero, zona giorno (al piano terra), e zona notte (al piano primo e secondo), avviene mediante una scala interna a tre rampe, una volta varcato l'ingresso principale (si vedano Foto 10 e 11, Allegato 1);

Foto 10. Particolare della tipologia costruttiva in legno della scala interna all'abitazione

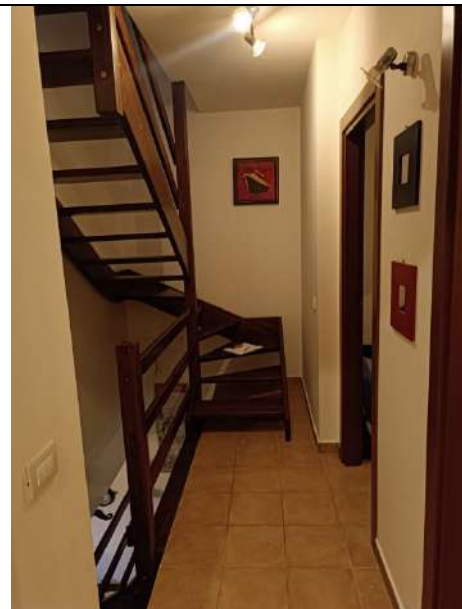
Foto 11. Particolare delle rampe di accesso che dal piano primo portano al piano secondo

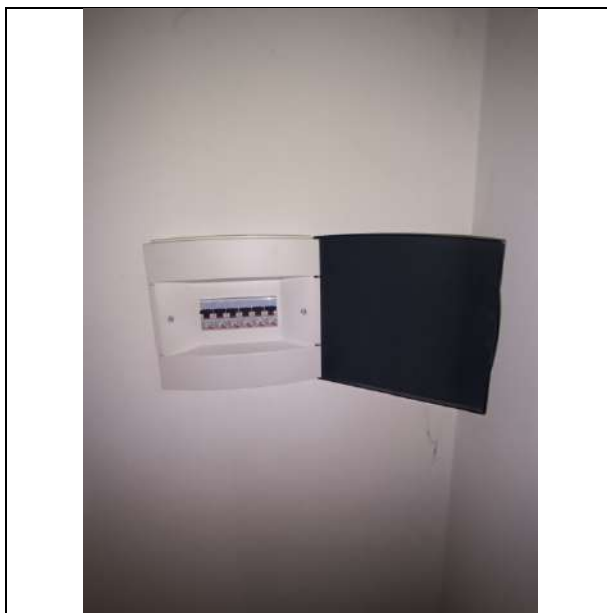
- ✓ è dotato di impianto elettrico funzionante, di tipo sottotraccia, con quadro elettrico che distribuisce l'energia nei vari ambienti dell'immobile ai diversi livelli, ai piani terra e primo (si vedano Foto 13 e 14, Allegato 1); tuttavia, risulta privo di dichiarazione di conformità;

Foto 13. Particolare della tipologia di interruttori dell'impianto elettrico

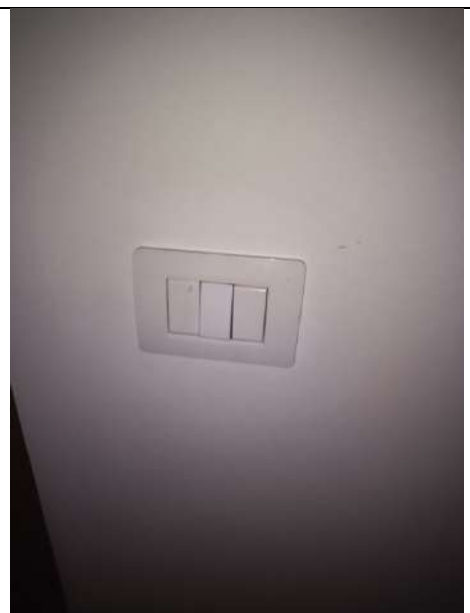
Foto 14. Particolare della tipologia di prese dell'impianto elettrico

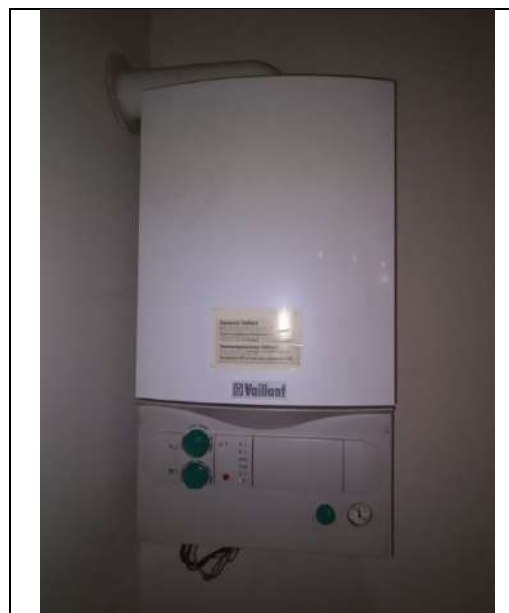
- ✓ l'appartamento è munito di scaldino per la produzione di acqua calda sanitaria, ed per la gestione del sistema di riscaldamento mediante appositi termosifoni che serve l'intera abitazione; tuttavia, si constata l'assenza di libretto di uso e manutenzione dello stesso; (si veda Foto 16, Allegato 1);

Foto 16. Particolare dello scaldino che gestisce la produzione di acqua calda sanitaria ed il riscaldamento dell'abitazione

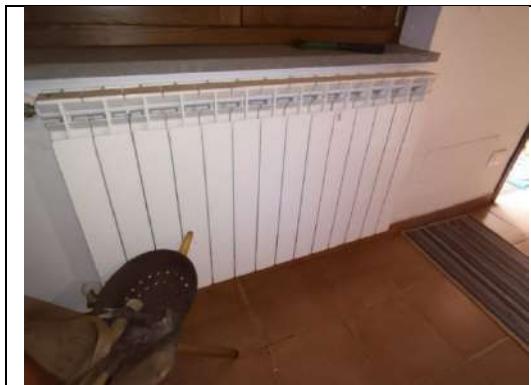
- ✓ l'appartamento è dotato di impianto di riscaldamento mediante l'installazione di termosifoni presenti nei diversi ambienti dell'immobile, collocati rispettivamente nella zona giorno al piano terra e nelle camere ai piani primo e secondo; tuttavia, non risulta disponibile la documentazione relativa alla dichiarazione di conformità né il libretto di uso e manutenzione (*si vedano Foto 17, Allegato 1*);

Foto 17. Particolari di uno dei termosifoni installati nell'abitazione, presente nella zona giorno al piano terra e nelle camere al piano primo e secondo

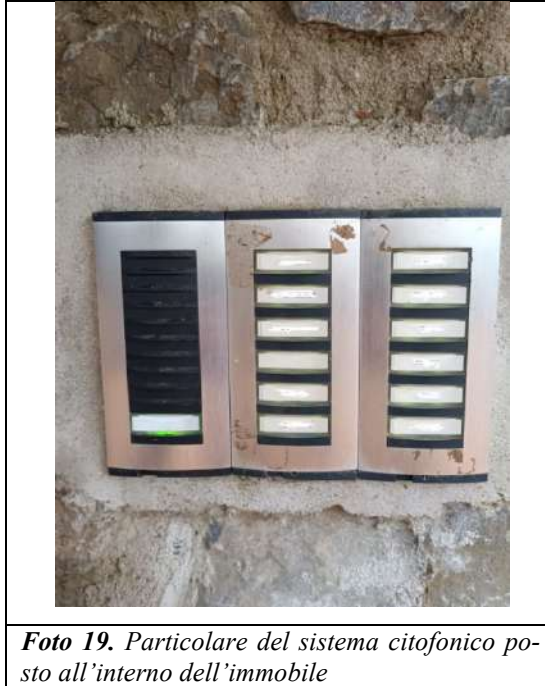
- ✓ l'appartamento è munito di impianto citofonico (si veda Foto 19, Allegato 1);

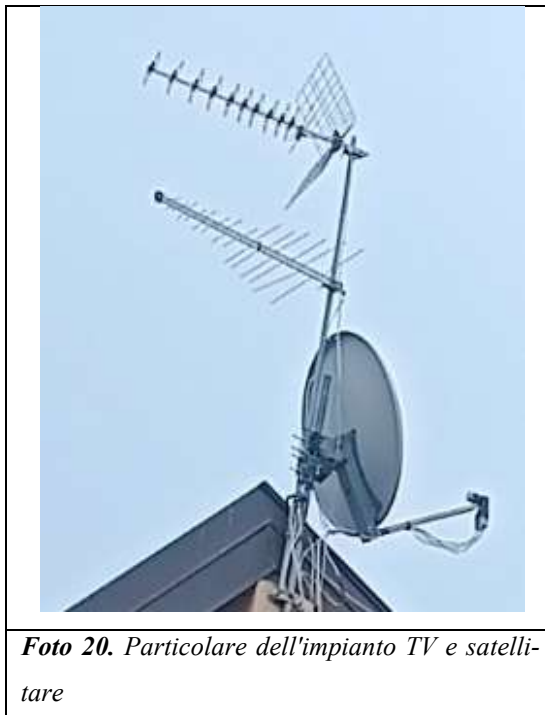
- ✓ l'appartamento è munito di impianto TV e sistema satellitare, con installazione di antenna e di una parabola posta al piano primo (si veda Foto 20, Allegato 1);

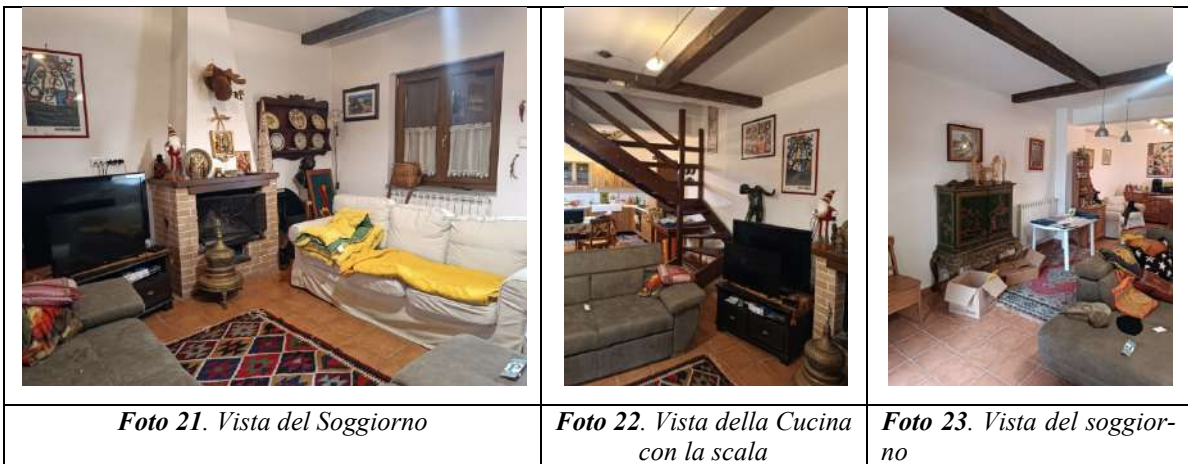
1. Un **Soggiorno/Cucina** (si vedano Foto 21, 22 e 23, Allegato 1) che si compone di un unico ambiente con la presenza della scala in legno che serve i vari livelli dell'abitazione; lo stesso, consente l'accesso diretto ad ripostiglio e ad un bagno, che risultano essere in posizione defilata, ovvero sul lato Nord, a cui si accede per mezzo di un piccolo disimpegno aperto.

Tale ambiente possiede una superficie utile calpestabile di circa mq 57,52, con altezza pari a m 2,75.

- un soffitto tinteggiato di colore bianco, con la presenza vari un punto luce abbellito con travi in legno a vista;
- una porta in legno tamburato di colore marrone, che consente l'accesso al bagno;
- una porta in legno tamburato di colore marrone, che consente l'accesso al ripostiglio;
- una pavimentazione in piastrelle di cotto a forma quadrata, di colore marrone, con il battiscopa dello stesso materiale e colore;
- le pareti tinteggiate di colore bianco;
- una finestra con affaccio sul lato Nord, avente altezza da terra pari a m 1,00, a due ante, in legno, a vetro doppio, di colore legno, munita di scuretti anch'essi in legno;
- una finestra con affaccio sul lato Nord, avente altezza da terra pari a m 1,00, ad una anta, in legno, a vetro doppio, di colore legno, munita di scuretti anch'essi in legno;

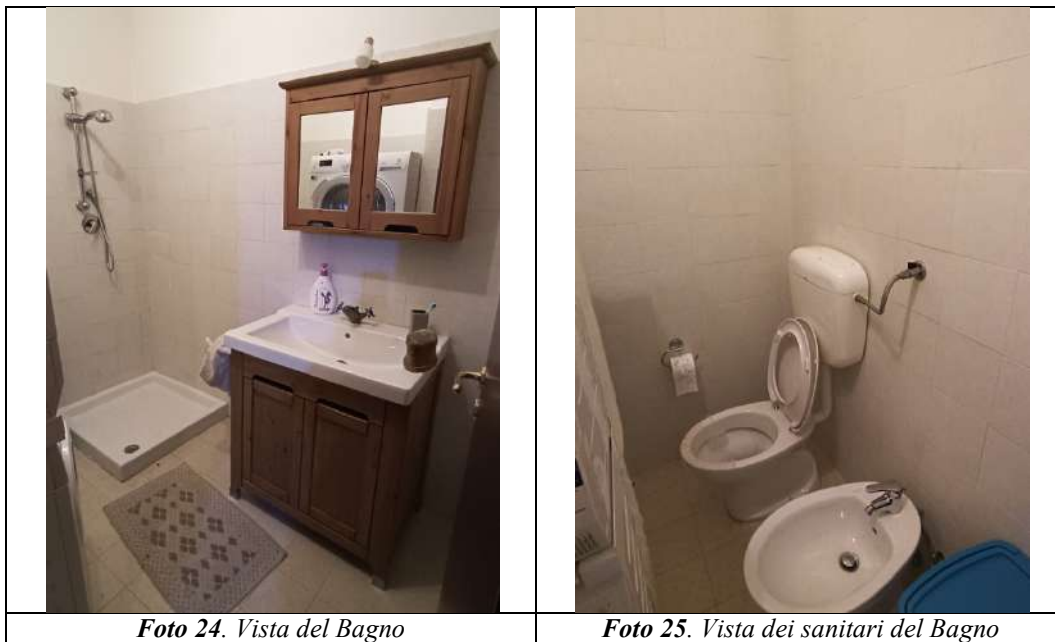
2. Un **Bagno** (si veda Foto 24 e 25, Allegato 1), che possiede una superficie utile calpestabile di circa mq 5,01, avente altezza pari a m 2,75. E' possibile accedervi direttamente dall'ambiente Soggiorno/cucina, per mezzo di una porta in legno tamburato, di colore marrone.

- una pavimentazione in piastrelle di ceramica a forma quadrata, di colore chiaro;
- pareti rivestite con delle piastrelle di colore chiaro, a forma quadrata, fino ad un'altezza di circa m 2,20; sopra il suddetto rivestimento, le pareti sono tinteggiate di colore bianco, fino al soffitto;
- un soffitto tinteggiato di colore bianco, con la presenza di un punto luce;
- da un lavabo in ceramica di colore bianco munito di mobiletto e specchiera;
- da un vaso igienico in ceramica di colore bianco munito di scarico a cassetta a vista;
- da un bidet in ceramica di colore bianco;
- da una doccia senza apposito box;

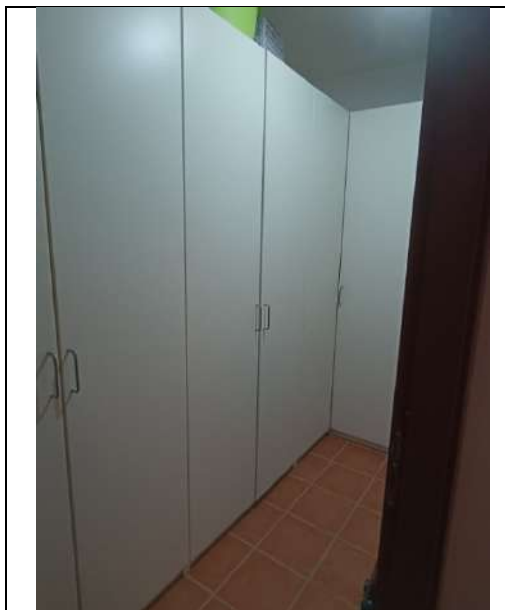
3. Un **ripostiglio** (si veda Foto 26, Allegato 1), che possiede una superficie utile calpestabile di circa mq 6,93, avente altezza pari a m 2,75. E' possibile accedervi direttamente dall'ambiente Soggiorno/cucina, per mezzo di una porta in legno tamburato, di colore marrone.

Foto 26. Vista del Disimpegno

- un soffitto tinteggiato di colore bianco, con la presenza di un punto luce;
- una pavimentazione in piastrelle di cotto a forma quadrata, di colore marrone, con il battiscopa dello stesso materiale e colore;
- le pareti tinteggiate di colore bianco.

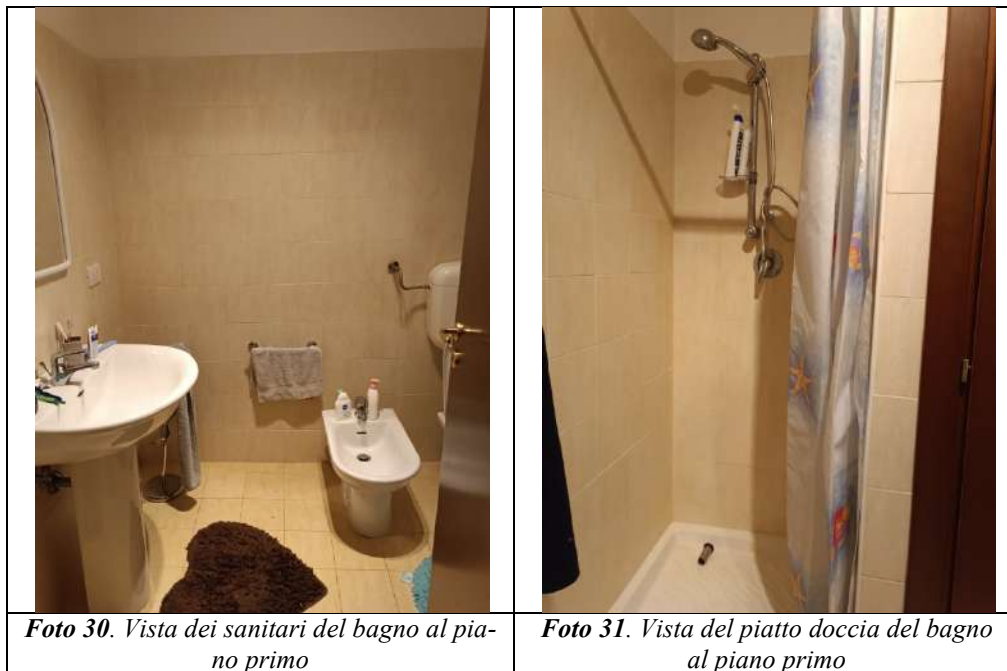
4. Un **Bagno** (si veda Foto 30 e 31, Allegato 1), che possiede una superficie utile calpestabile di circa mq 4,29. E' possibile accedervi dal corridoio per mezzo di una porta in legno tamburato, di colore marrone.

- una pavimentazione in piastrelle di ceramica a forma quadrata, di colore chiaro;
- pareti rivestite con delle piastrelle di colore chiaro, a forma quadrata, fino ad un'altezza di circa m 2,20; sopra il suddetto rivestimento, le pareti sono tinteggiate di colore bianco, fino al soffitto;
- un soffitto tinteggiato di colore bianco, con la presenza di un punto luce;
- da un lavabo in ceramica di colore bianco con specchiera;
- da un vaso igienico in ceramica di colore bianco munito di scarico a cassetta a vista;
- da un bidet in ceramica di colore bianco;
- da una doccia con box a tendina;

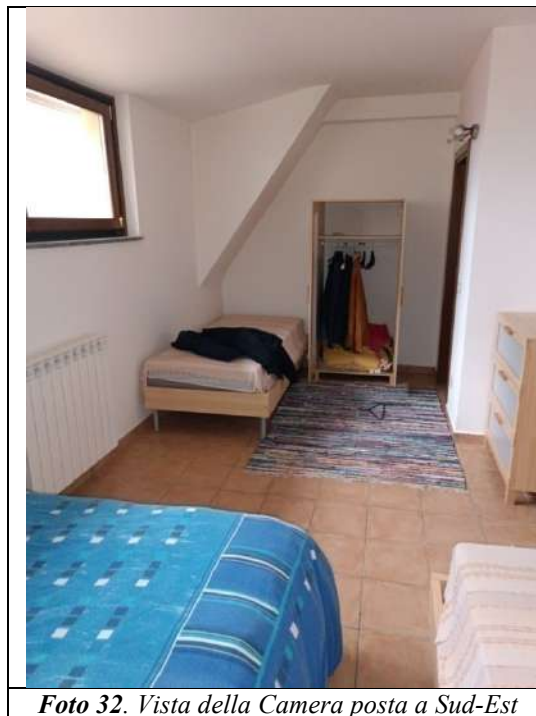
1. Una **Camera** (si veda Foto 32, Allegato 1), che possiede una superficie utile calpestabile di circa mq 16,78, di altezza pari a m 2,50. E' possibile accedervi dal Disimpegno, per mezzo di una porta in legno tamburato, di colore marrone.

Foto 32. Vista della Camera posta a Sud-Est

- un soffitto tinteggiato di colore bianco, con la presenza di un punto luce;
- una pavimentazione in piastrelle di cotto a forma quadrata, di colore marrone, con il battiscopa dello stesso materiale e colore;
- le pareti tinteggiate di colore bianco;
- una finestra con affaccio sul lato Nord, avente altezza da terra pari a m 1,00, a due ante scorrevoli, in legno, a vetro doppio, di colore legno, senza scuretti;

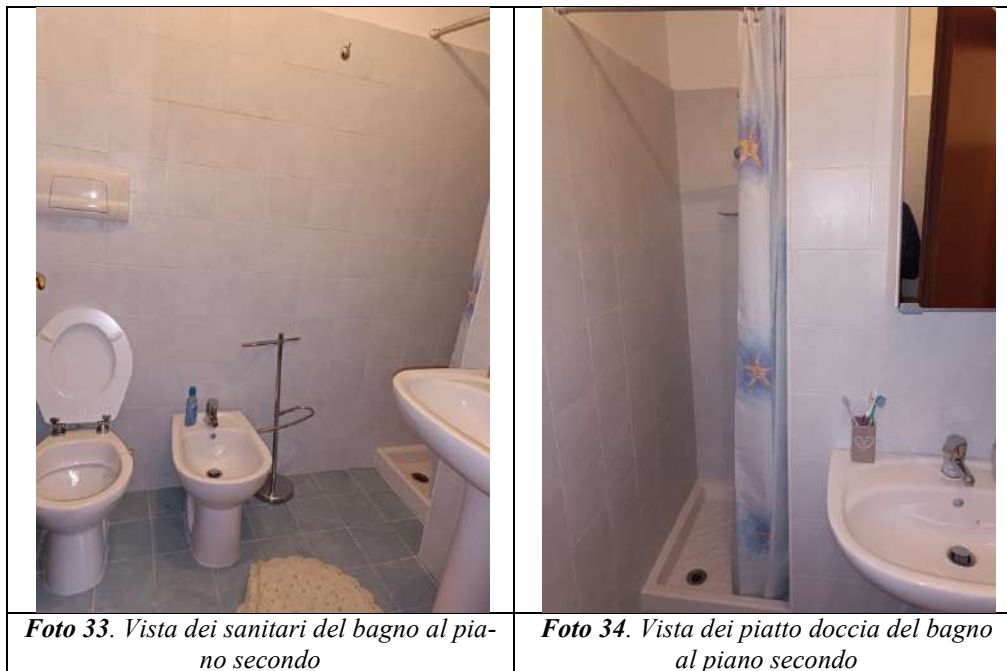
2. Un **Bagno** (si veda Foto 33 e 34, Allegato 1), che possiede una superficie utile calpestabile di circa mq 3,04. E' possibile accedervi dal corridoio per mezzo di una porta in legno tamburato, di colore marrone.

- una pavimentazione in piastrelle di ceramica a forma quadrata, di colore chiaro;
- pareti rivestite con delle piastrelle di colore chiaro, a forma quadrata, fino ad un'altezza di circa m 2,20; sopra il suddetto rivestimento, le pareti sono tinteggiate di colore bianco, fino al soffitto;
- un soffitto tinteggiato di colore bianco, con la presenza di un punto luce;
- da un lavabo in ceramica di colore bianco con specchiera;
- da un vaso igienico in ceramica di colore bianco munito di scarico con cassetta incassata;
- da un bidet in ceramica di colore bianco;
- da una doccia con box a tendina;

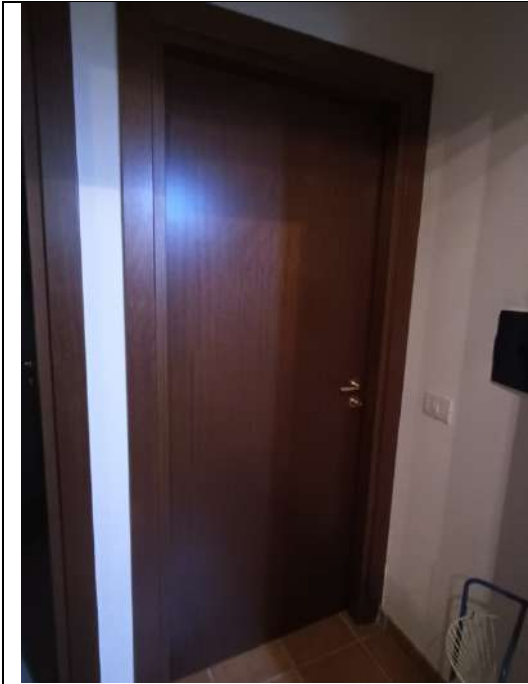
Foto 35. Particolare della tipologia di porta interna, in legno tamburato all'interno dell'abitazione

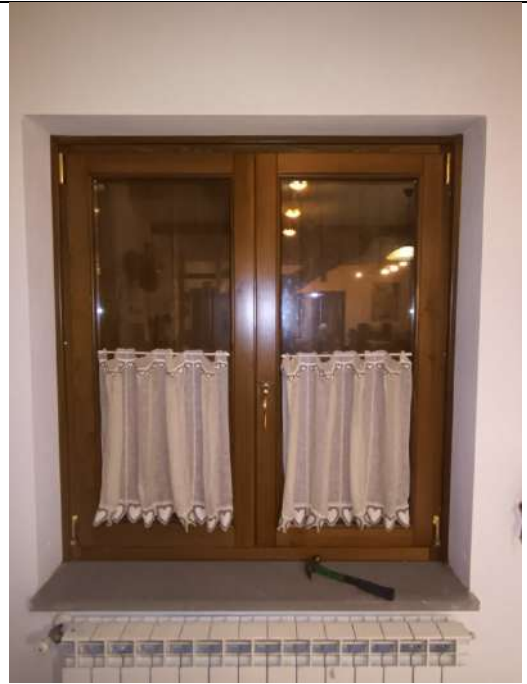
Foto 36. Particolare della tipologia di finestra interna a due ante, in legno, vetro doppio

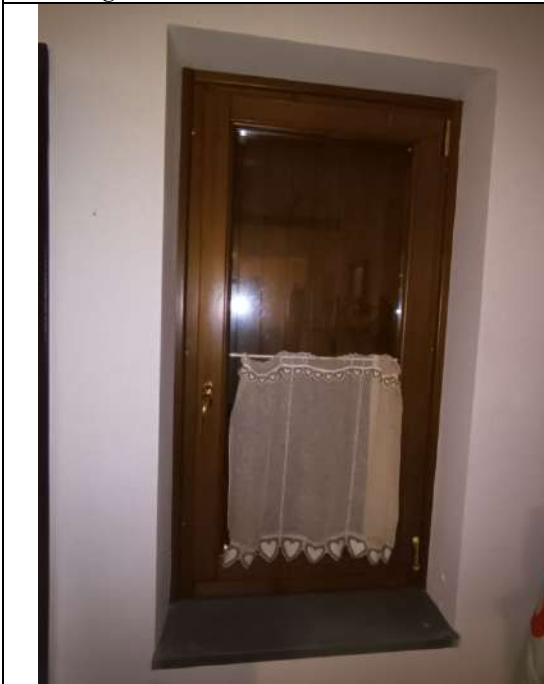
Foto 37. Particolare della tipologia di finestra interna ad una anta, in legno, vetro doppio

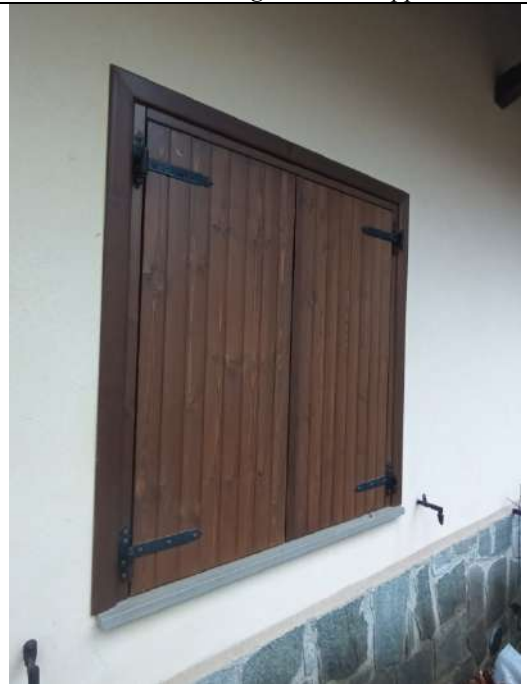
Foto 38. Particolare della tipologia di scuretti esterni della finestra

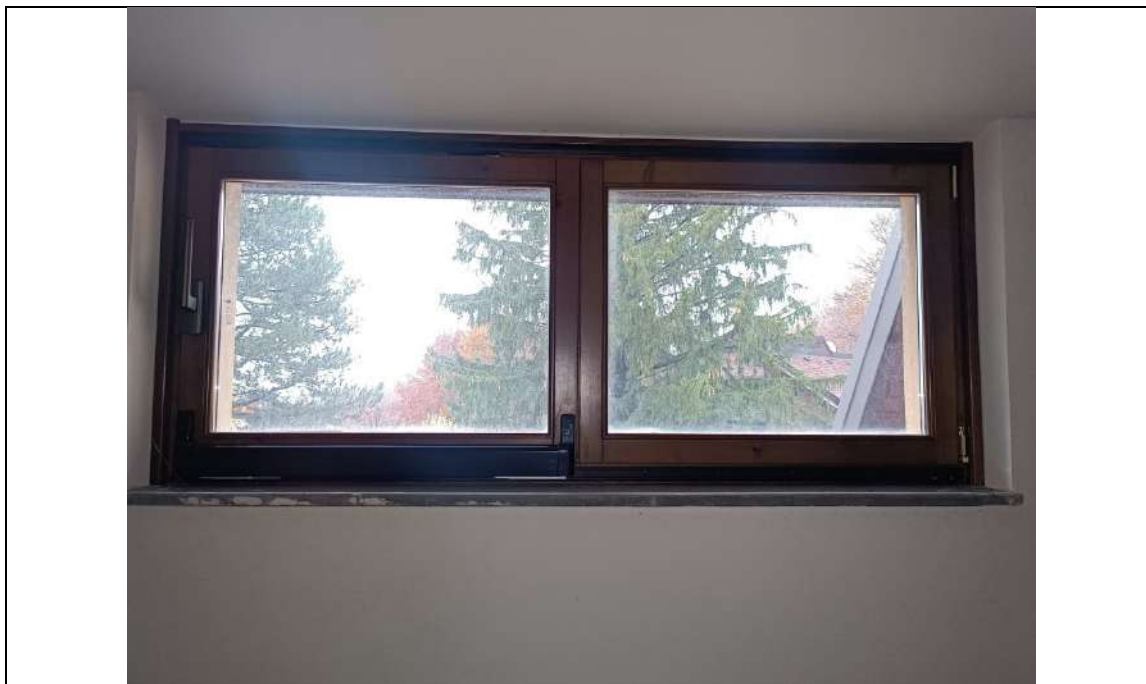
Foto 39. Particolare della tipologia di finestra interna a due ante scorrevoli, in legno, vetro doppio senza scuretti esterni presente al piano secondo

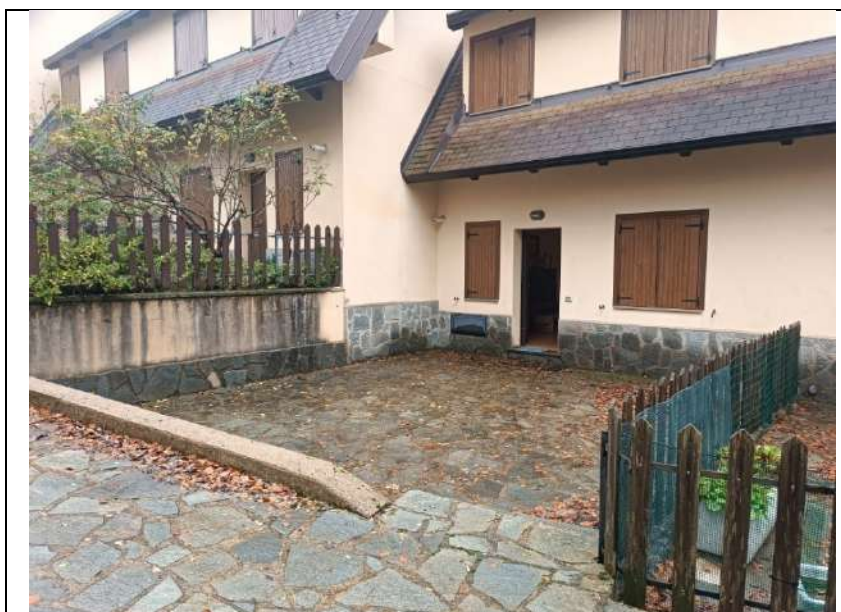
La corte è posta all'ingresso dell'abitazione, sul lato nord del fabbricato, ed è accessibile direttamente dai percorsi pedonali comuni interni al complesso residenziale denominato "XXXXXXXXXXXXX".

Foto 41. Vista della corte annessa all'abitazione, di proprietà esclusiva posta a Nord, al piano terra

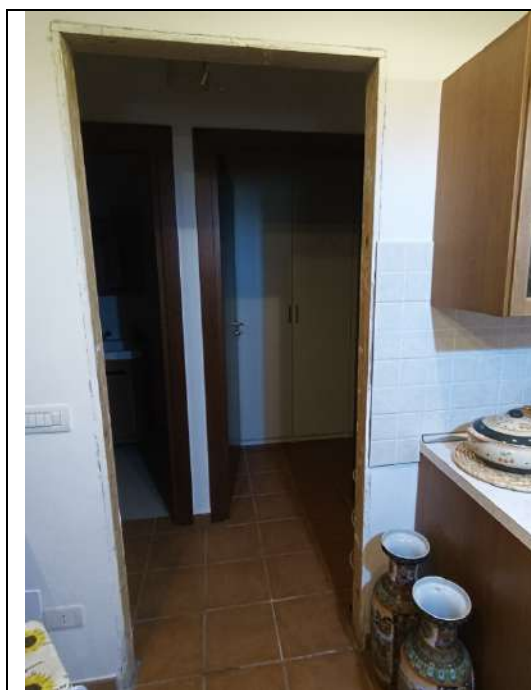
Foto 44. Particolare della porta mancante che consente di accedere al ripostiglio ed al bagno al piano terra

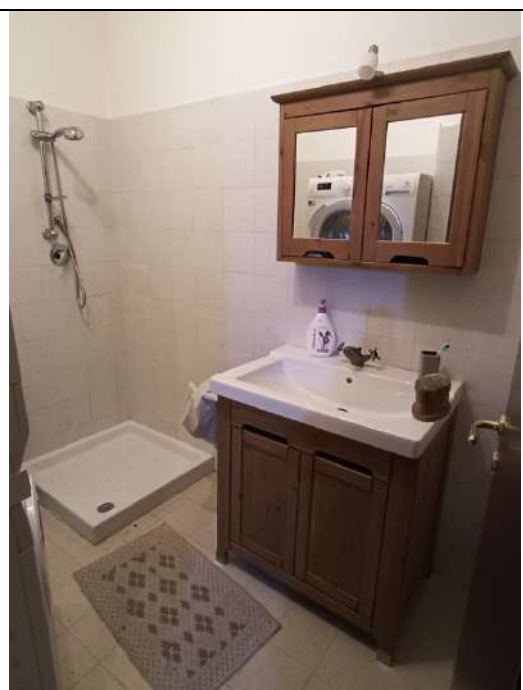
Foto 45. Particolare del box doccia mancante nel bagno al piano terra

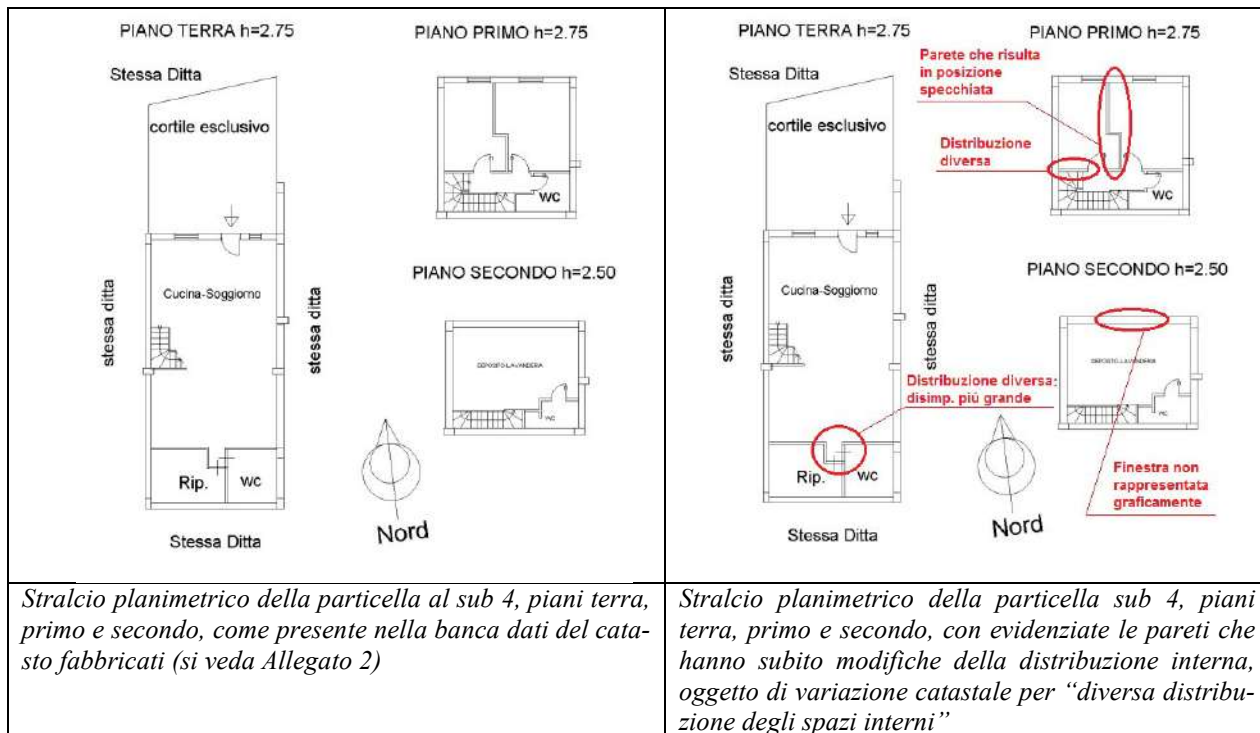
Ricostruzione C.T.U. del sub 4, piani terra, primo e secondo, come da rilievo metrico esperito in sede di sopralluogo, oggetto di presentata variazione catastale per "diversa distribuzione degli spazi interni"

Tale variazione non ha comportato alcuna modifica a consistenza, classe, superficie e rendita catastale dell'immobile, di che trattasi.
