Tribunale di Milano

PROCEDURA DI ESECUZIONE IMMOBILIARE

RELAZIONE DI STIMA

LOTTO 1: unità immobiliari in Senago (MI), via Giuseppe Mazzini 6

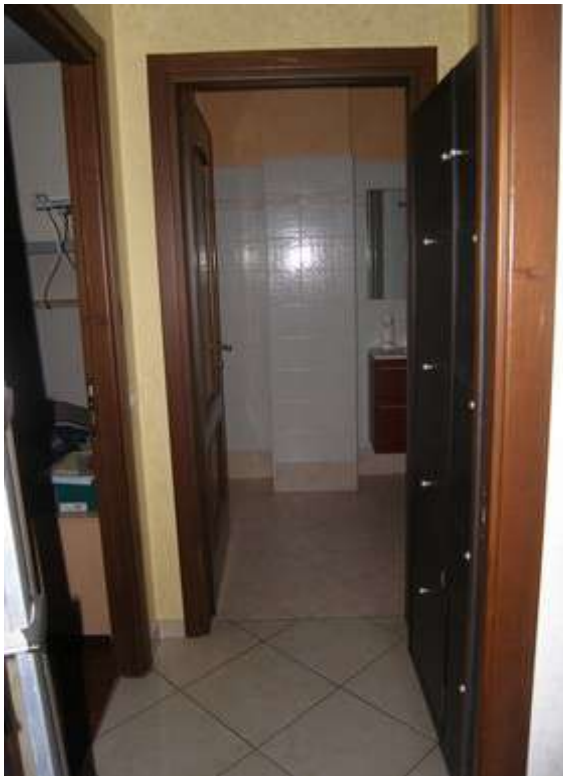
Vista antibagno 1

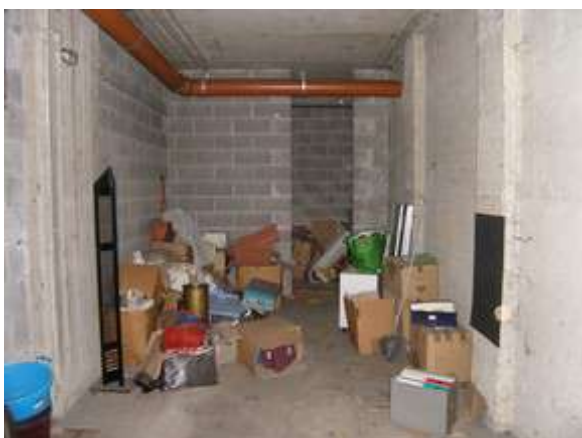
Vista box e vano cantina

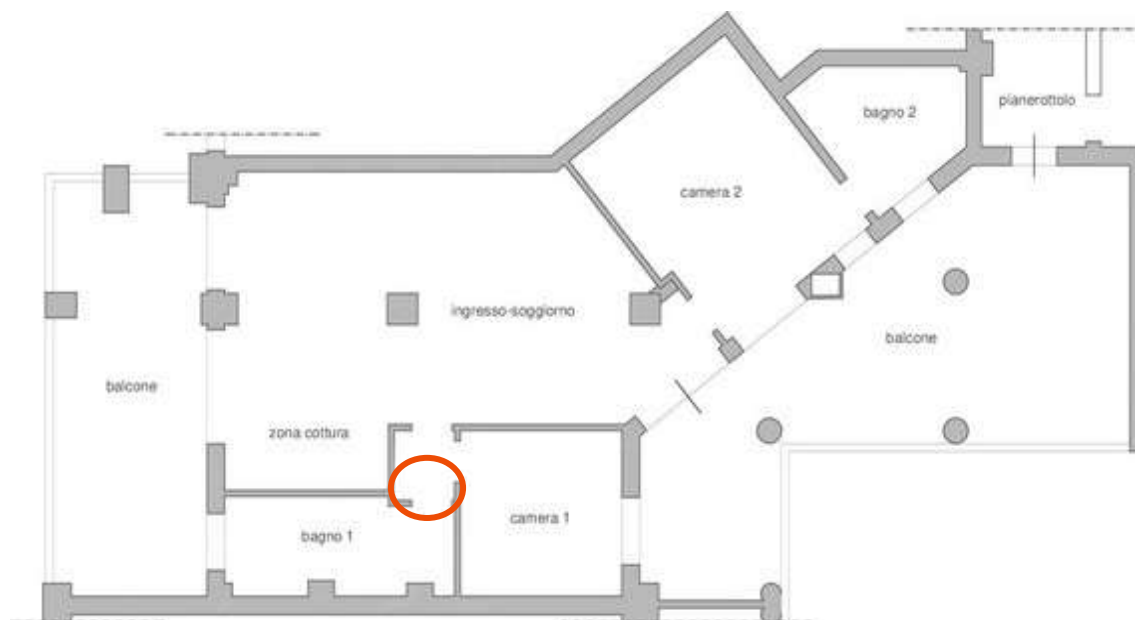
Lo **stato di fatto** rilevato dell'appartamento, risulta:
NON CONFORME alla planimetria allegata alla DIA 58/98/2002

Le difformità consistono in: traslazione parete antibagno. Oltre a lievi difformità non rilevabili dalla sottoscritta.

Dettaglio planimetria appartamento allegata alla DIA 58/98/2002

Planimetria stato di fatto appartamento

Le difformità sono sanabili mediante:

Pratica edilizia in sanatoria

Costi: 2.500,00 euro, oltre diritti euro 75,00, sanzione euro 1.000,00 e oneri di legge, salvo diversa determinazione degli uffici competenti

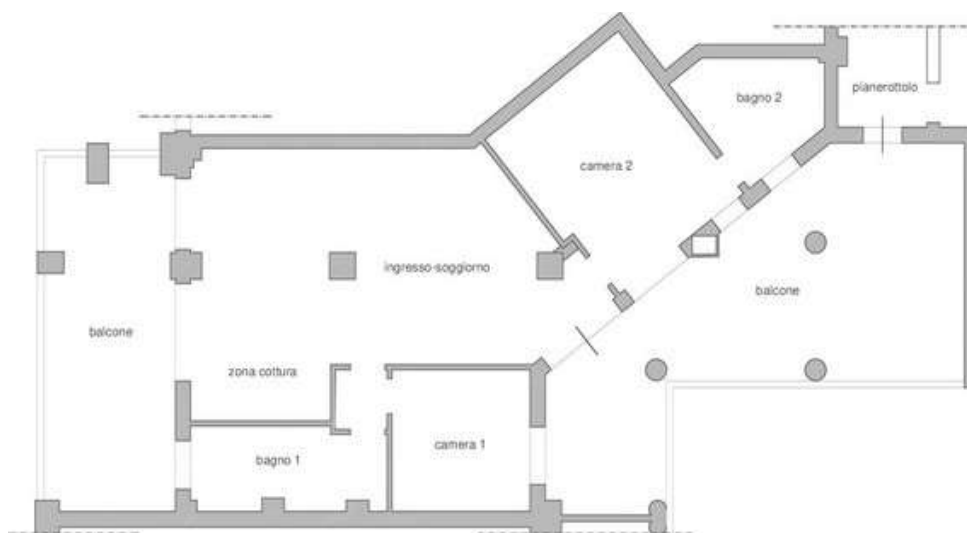
Lo stato di fatto rilevato dell'appartamento, alla data del sopralluogo, risulta:
NON CONFORME alla planimetria catastale dichiarazione protocollo 000717976 del
25/09/2002

Le difformità consistono in: traslazione parete antibagno. Oltre a lievi difformità non rilevabili dalla sottoscritta.

Planimetria catastale appartamento

Planimetria stato di fatto appartamento

Le difformità sono sanabili mediante:

Variazione catastale tramite DOCFA

Costi stimati: € 1.000,00 oltre diritti € 50,00, salvo diverse determinazioni degli uffici competenti
